Jak se bydlelo ve městě

kritický katalog výstavy

1. O katalogu	6
2. Od městského hradu k domku na předměstí	8
3. Opavský hrad – zeměpanská rezidence ve městě	20
4. Dům čp. 115 – měšťanské obydlí v Opavě	52
5. Dům čp. 38 – měšťanské obydlí v Příboře	92
6. Dům čp. 348 – obydlí na místě špitálku v Příboře	118
7. Dům čp. 383 – předměstské obydlí v Příboře	144
8. Namísto závěru	170
Summary	174
Seznam pramenů, literatury a dalších zdrojů	176
Seznam zkratek	187

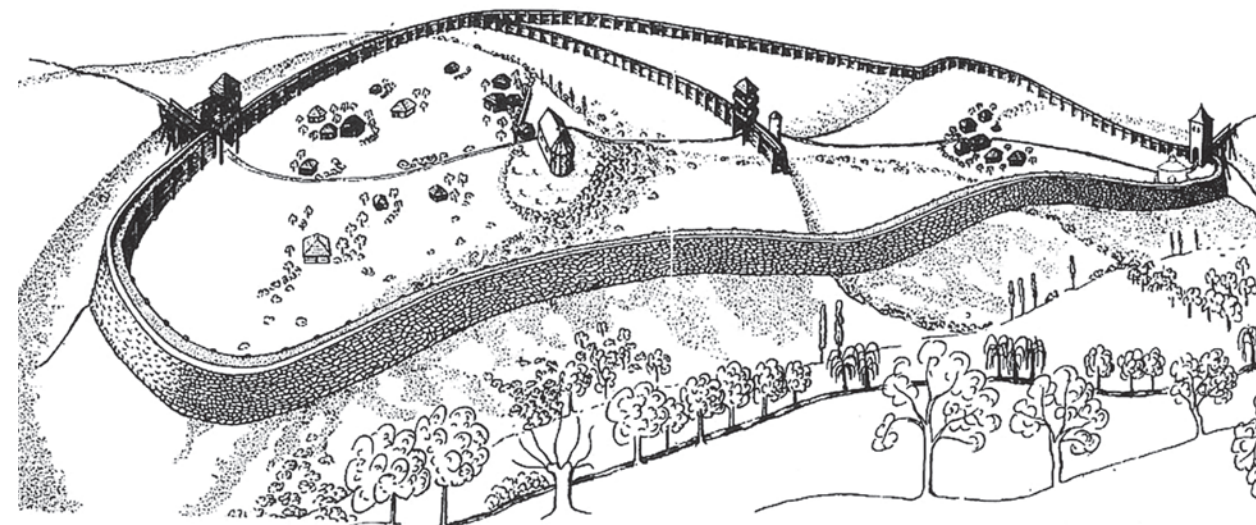
*Stará Kouřim, okr. Kolín, poloha „U sv. Jiří“, rekonstrukce kastelánského hradu v první polovině 13. století. Z vyobrazení je patrný značný rozsah kastelánského hradu, opevněného valem s dřevobláňnou komorovou konstrukcí a čelní kamennou plentou. Hrad byl rozdělen na akropoli (v levé části) a předhradí (ČTVERÁK, Vladimír, LUTOVSKÝ, Michal, SLABINA, Miloslav a SMEJTEK, Lubor. *Encyklopedie hradišť v Čechách*. Praha: Libri, 2003, s. 142)*

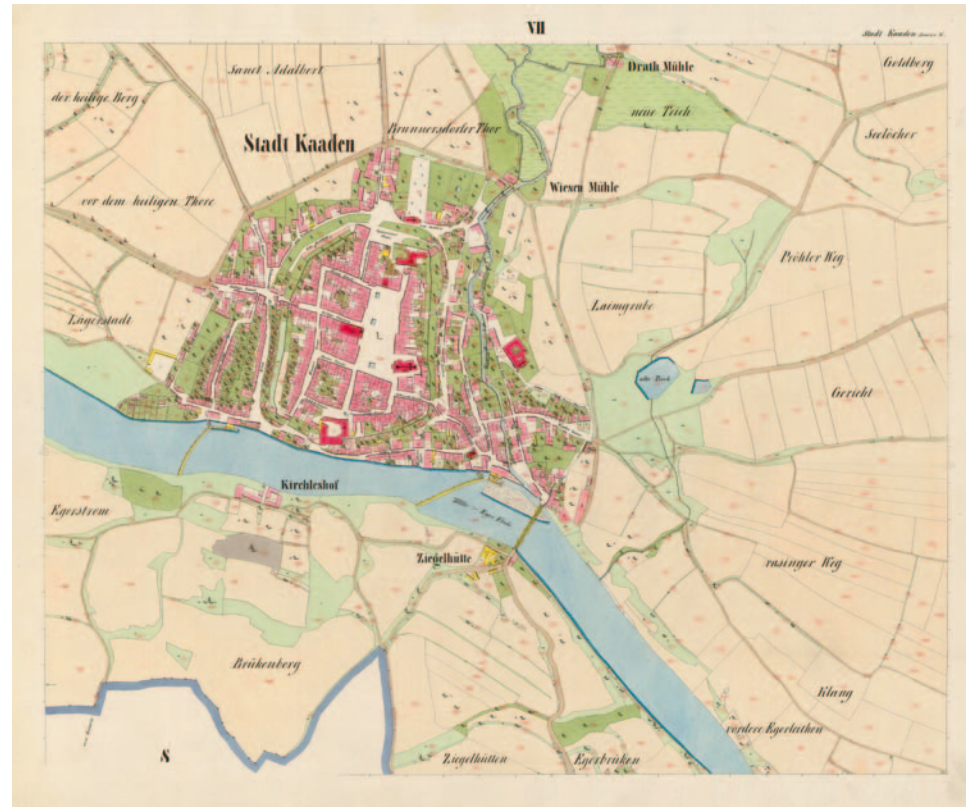
Kadaň, okr. Chomutov, na tzv. císařském otisku stabilního katastru z roku 1842. Mapování porízené na práhu industrializace českých zemí v 19. století zachycuje městský půdorys ještě v podobě blízké středověkému stavu. Dobře patrné je ústřední velké obdélné náměstí, ortogonální uliční síť vymezující jednotlivé domovní bloky, tmavě červenou barvou jsou zvýrazněny stavební dominanty – městský kostel, minoritský klášter, radnice a v jižní části města, na kraji terénní brany nad řekou Ohří pak městský hrad (Ústřední archiv zeměměřičtví a katastru Zeměměřičtvého úřadu v Praze, inv. č. 2966)

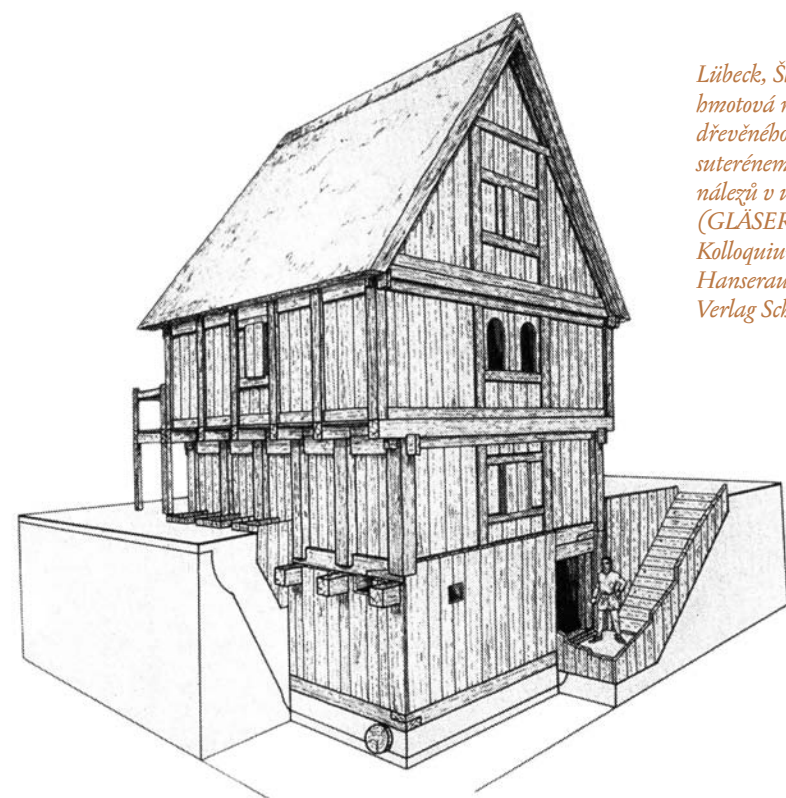
Lübeck, Šlesvicko-Holštýnsko (Německo), hmotová rekonstrukce vícepodlažního dřevěného domu rámové konstrukce se suterénem na základě archeologických nálezů v ulicích Alfstrasse a Fischstrasse (GLÄSER, Manfred, Hrsg. Lübecker Kolloquium zur Stadtarchäologie im Hanseraum III: Der Hausbau. Lübeck: Verlag Schmidt-Römhild, 2001, s. 289)

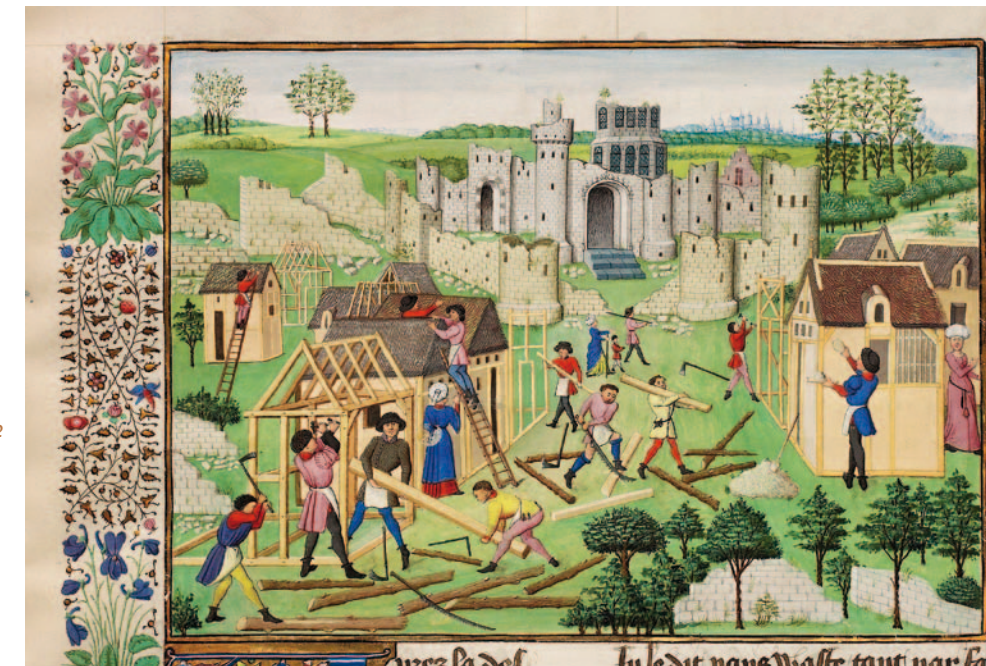
Přestavba městečka poničeného válečnými událostmi. Zobrazení zachycuje postup prací při stavbě dřevěných domů rámové konstrukce se stěnami vyplněnými košatinou, popřípadě opatřenými deštěním, omítaných bliněnou mazanicí. Střechy jsou pokrývány slaměnými dosky. V pozadí je patrný pobořený hrad, stavební dominanta městečka (Brusel, Bibliothèque royale de Belgique, Chroniques de Hainaut, 1447–1448, ms. 9242, fol. 232, dostupné z: <http://balat.kikirpa.be/photo.php?path=Z006469&objnr=20025153&lang=en-GB&nr=1194>)

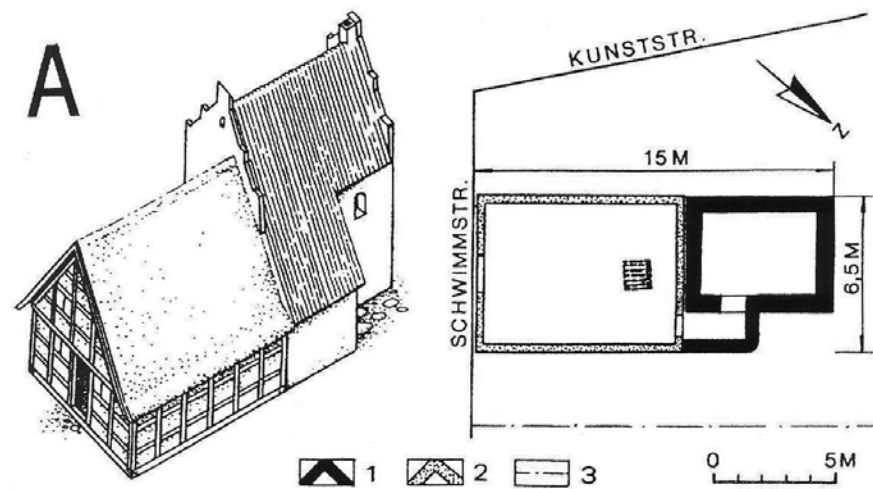
Riga, Lotyšsko, hmotová rekonstrukce dřevohliněného domu s vícepodlažním zadním zděným komorovým dílem (kemenate), na základě archeologických nálezů v místě křižení ulic Schwimmstrasse a Kunststrasse (CAUNE, Andris. Typen der Wohnhäuser Rigas im 12. bis 14. Jahrhundert aufgrund der archäologischen Ausgrabungen. In: Lübecker Kolloquium zur Stadtarchäologie im Hanseraum III: Der Hausbau. Lübeck: Verlag Schmidt-Römhild, 2001, s. 566)

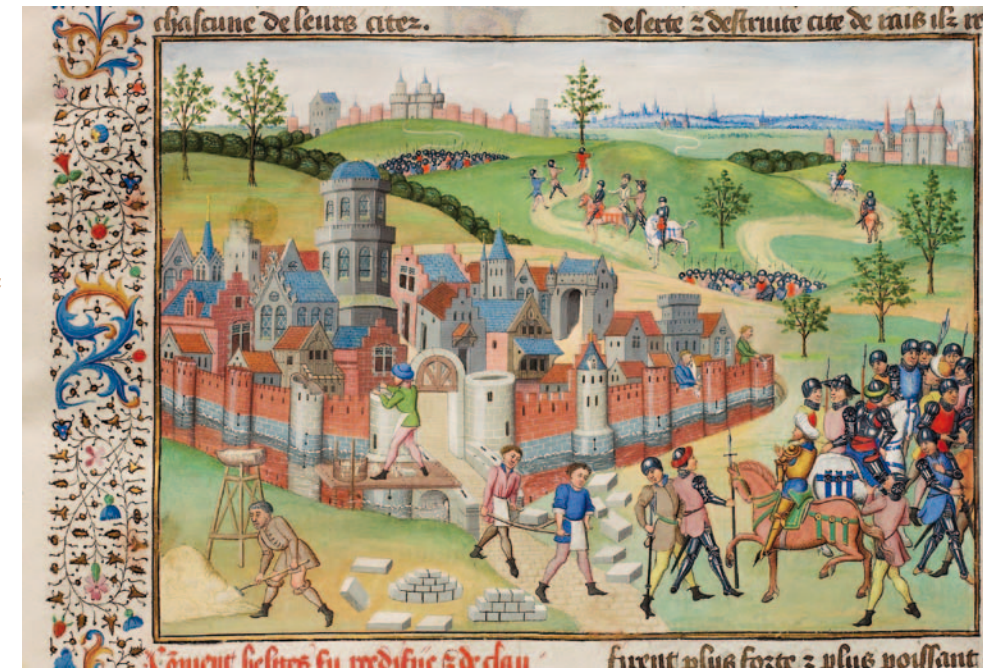
Přestavba opevněného města. Zobrazení zachycuje opravu bradeb města, jehož zástavba je již z větší části zděná. Dřevěné stavby či dřevěné součásti zděných staveb jsou již zřetelně v menšině (Brusel, Bibliothèque royale de Belgique, Chroniques de Hainaut, 1447–1448, ms. 9242, fol. 237, dostupné z: <http://balat.kikirpa.be/photo.php?path=Z006472&objnr=20025153&lang=en-GB&nr=1194>)

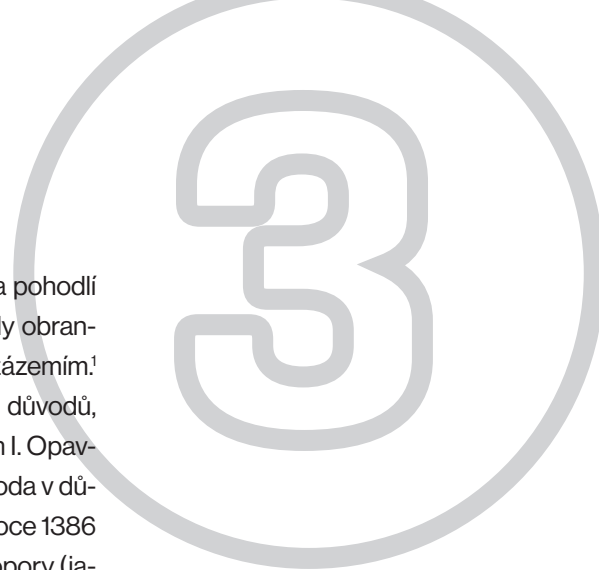
Na indikační skice stabilního katastru Opavy z roku 1836 je modře značen průběh městského opevnění z období od konce 14. až 15. století, při východním ohybu městské fortifikace je dodatečně připojen areál opavského hradu. (ZAO, fond Stabilní katastr slezský – indikační skici, inv. č. 237, sign. Sl. 331, kart. 57, úpravy a celkové zpracování F. Kolář, 2022)

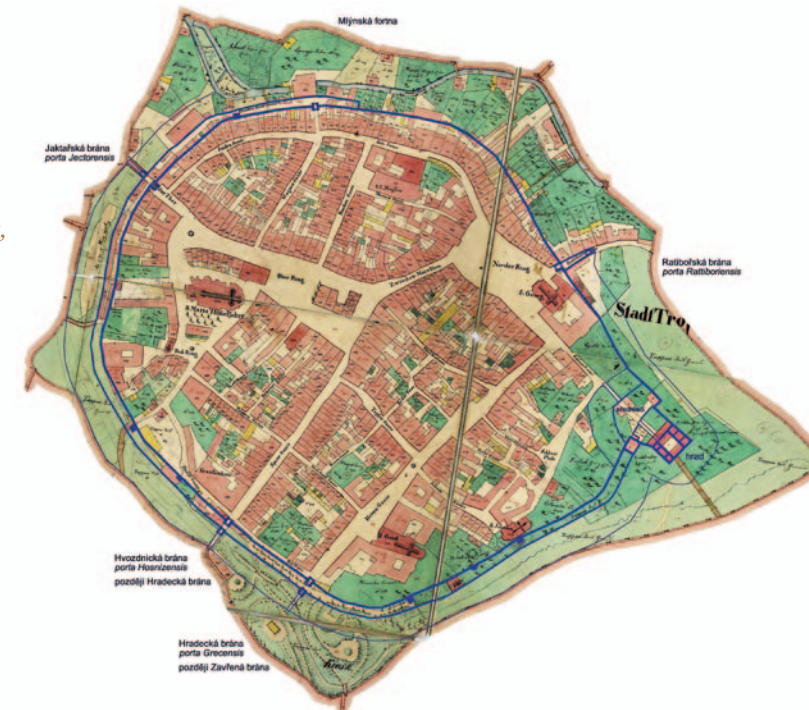
Na aktuální katastrální mapě města Opavy je červeně vyznačen objekt tzv. Müllerova domu, červenou šrafovou areál někdejšího hradu a předhradí. Současná budova Mendelova gymnázia (bývalý Učitelství ústav) je identifikována č. 1, historická budova Slezského zemského muzea (dříve Uměleckoprůmyslové muzeum) č. 2 (Úpravy a celkové zpracování F. Kolář, J. Koudelová, 2022)

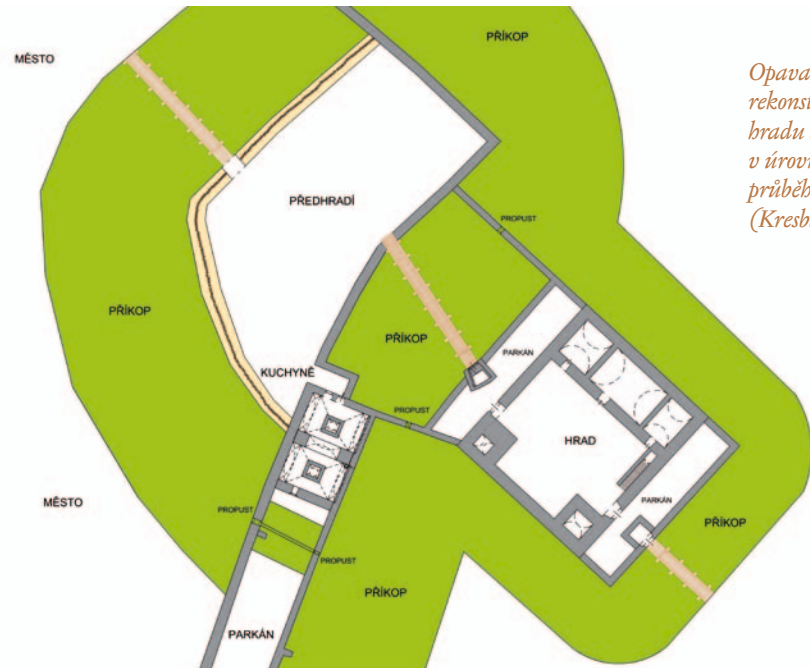
Opava, areál někdejšího hradu a předhradí, rekonstrukce středověkých zděných konstrukcí hradu a Müllerova domu (hradní kuchyně) v úrovni I. NP (tmavě šedě) a předpokládaný průběh příkopů (zeleně) v I. polovině 15. století (Kresba F. Kolář, 2021)

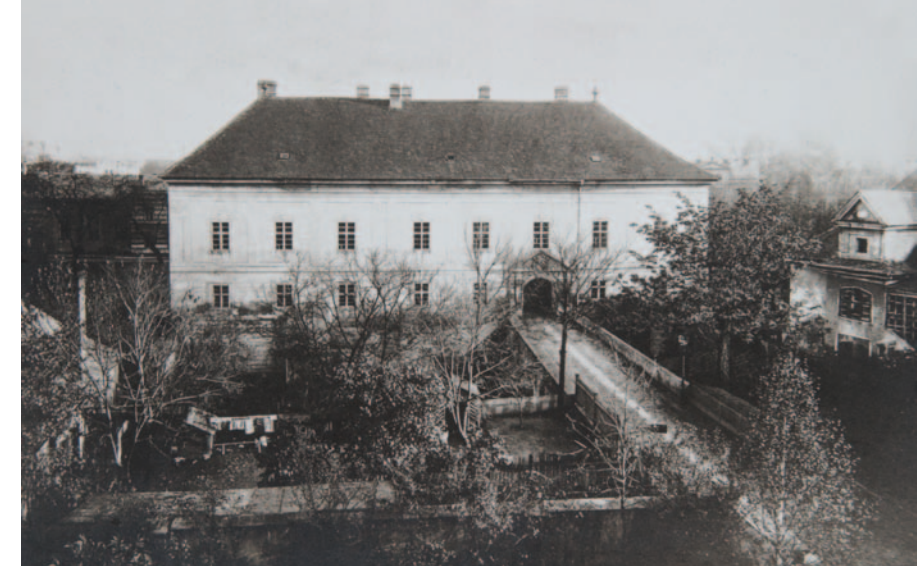
Pobled na zámek od severozápadu, anonym, kolem roku 1890. Černobílá fotografie dokumentuje klasicistní úpravu fasád a střechy západního křídla zámku, vybudovaného zčásti v bývalém hradním parkánu. Dobře patrná je zámecká brána v místě středověké branské věže, s navazujícím barokním mostem přes příkop. V pravé části snímku je zachycena část průčelí Müllerova domu čp. I, v hmotě budovy jsou dochovány pozůstatky středověkých hradních kuchyní (SZM, fotografické pracoviště, sign. A 240.97)

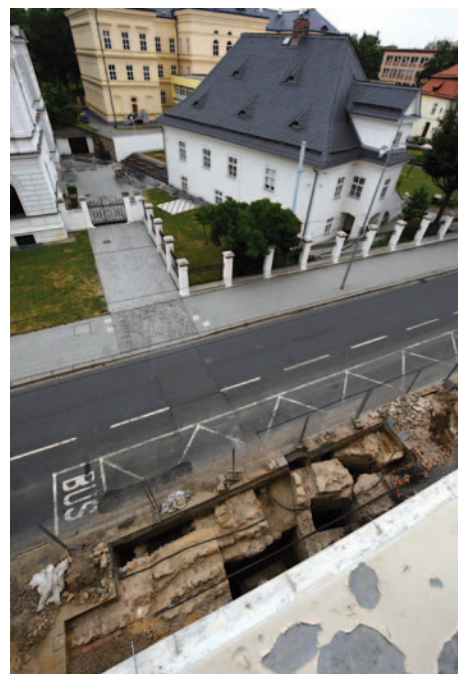
Opava, Komenského ulice, archeologický výzkum 2021. Půdorysná situace zdív západní části hradu (hlavní hradba, parkánová hradba s pozůstatky věžové brány, mladší stavební konstrukce), v pozadí objekt Müllerova domu čp. I, pohled od severovýchodu (Foto F. Kolář, 2021)

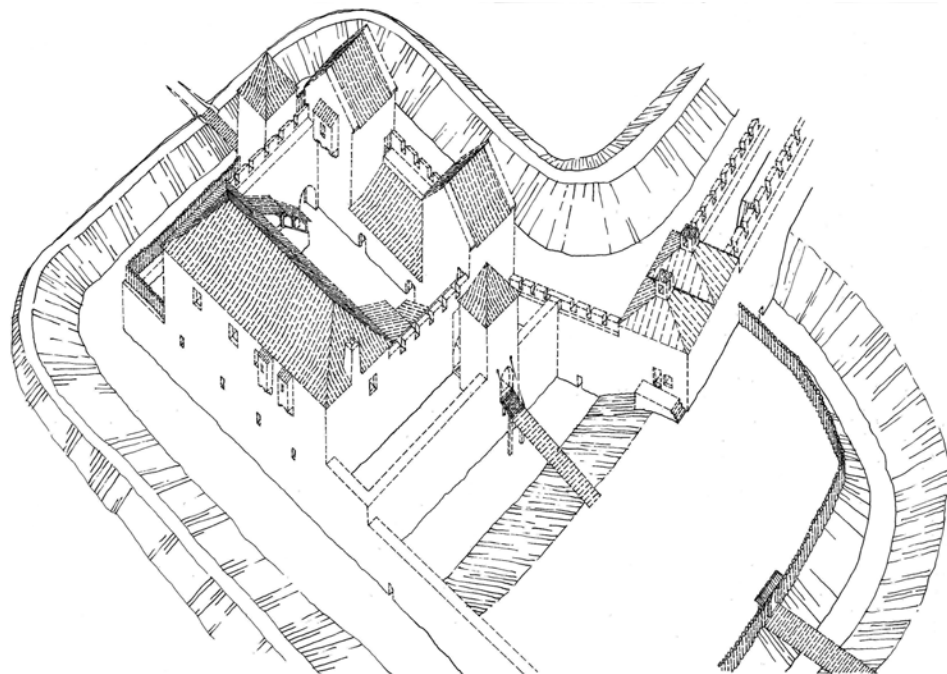
Opava, zaniklý brad, pokus o rekonstrukci jedné z možných variant stavu po dostavbě hradních kuchyní a posílení opevnění před polovinou 15. století, pohled od severozápadu (Kresba D. Prix, 2021)

Možnou podobu areálu opavského hradu okolo roku 1450 při pohledu od severozápadu zohledňuje kresebná rekonstrukce vycházející z dochovaných ikonografických podkladů¹⁰ a výsledků archeologického výzkumu.¹¹ V souvislosti s opakovaným husitským ohrožením města (1428, 1431) byly obranné možnosti hradu posíleny. Parkánová hradba na západní i východní straně byla opatřena hranolovými

branskými věžemi namísto předpokládaných dosavadních jednoduchých bran kulísových.¹² Hradní jádro nadále tvořila masivní obvodová hradba s otevřeným ochozem chráněným předprsí zdi s cimbuřím. Hradební ochoz zpřístupňovalo kamenné schodiště z nádvoří, zajišťující i vstup do patra paláce. Protilehlá jižní nároží obsadily nižší hranolové věže se sedlovými střechami. Mezi nimi se nacházela patrně přízemní provozní či obytná zástavba. Opevnění hradu spojovala s městskou fortifikací dvojice uzavíracích zdí vedených napříč příkopem. Předhradí vymezené valem s palisádou odděloval vůči městu další příkop.

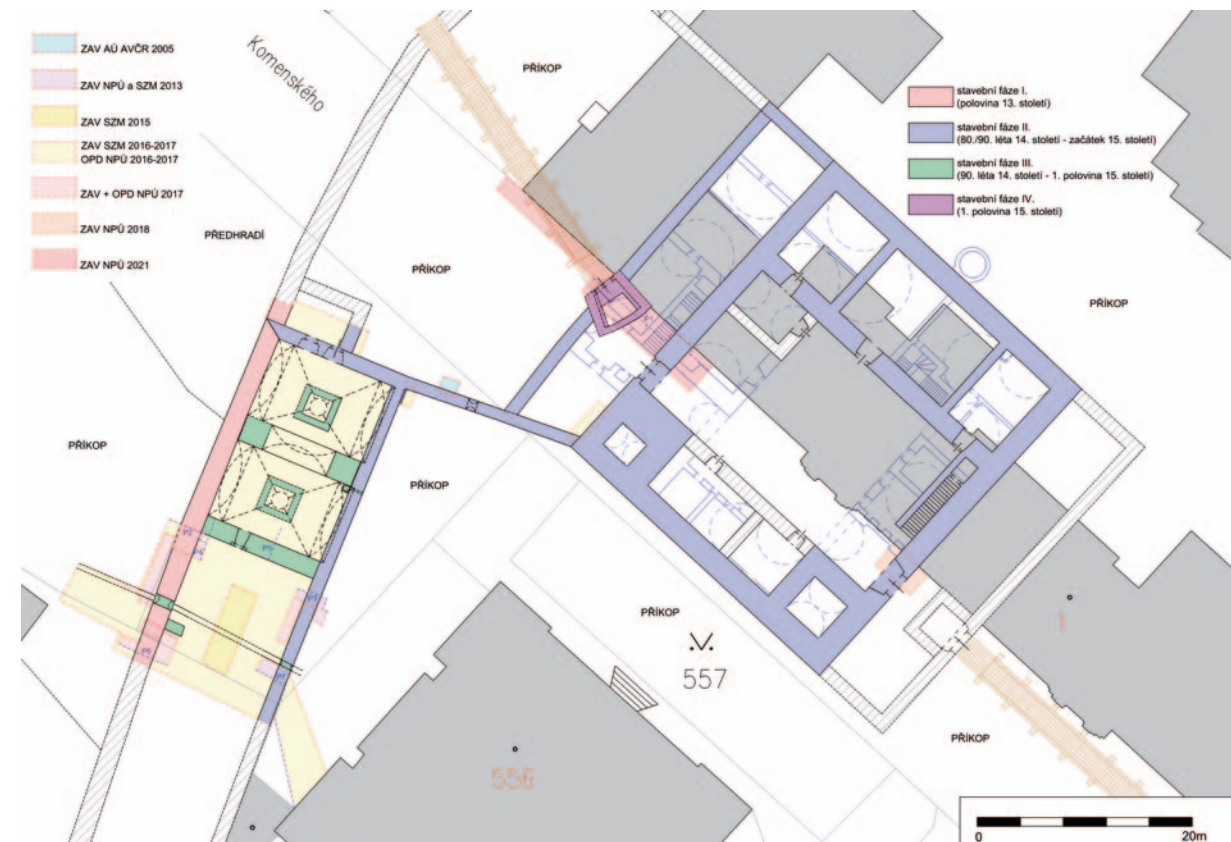
Opava, areál někdejšího hradu a předhradí, dílčí barevné vyhodnocení identifikovaných a předpokládaných středověkých zděných konstrukcí hradu a Müllerova domu, stav v 1. polovině 15. století. Výřez z digitální katastrální mapy s vloženým geodetickým zaměřením Müllerova domu čp. I v úrovni I. PP a historickým zaměřením zámku z roku 1891 v úrovni I. NP. Stávající zástavba černou linií s šedou výplní; zaměření zámku modrou linií bez výplně; barevně odlišeny archeologické výzkumy a stavebněhistorická dokumentace z let 2005–2021; barevně jednotlivé středověké stavební fáze v úrovni I. NP (Úpravy a celkové zpracování F. Kolář, 2021)

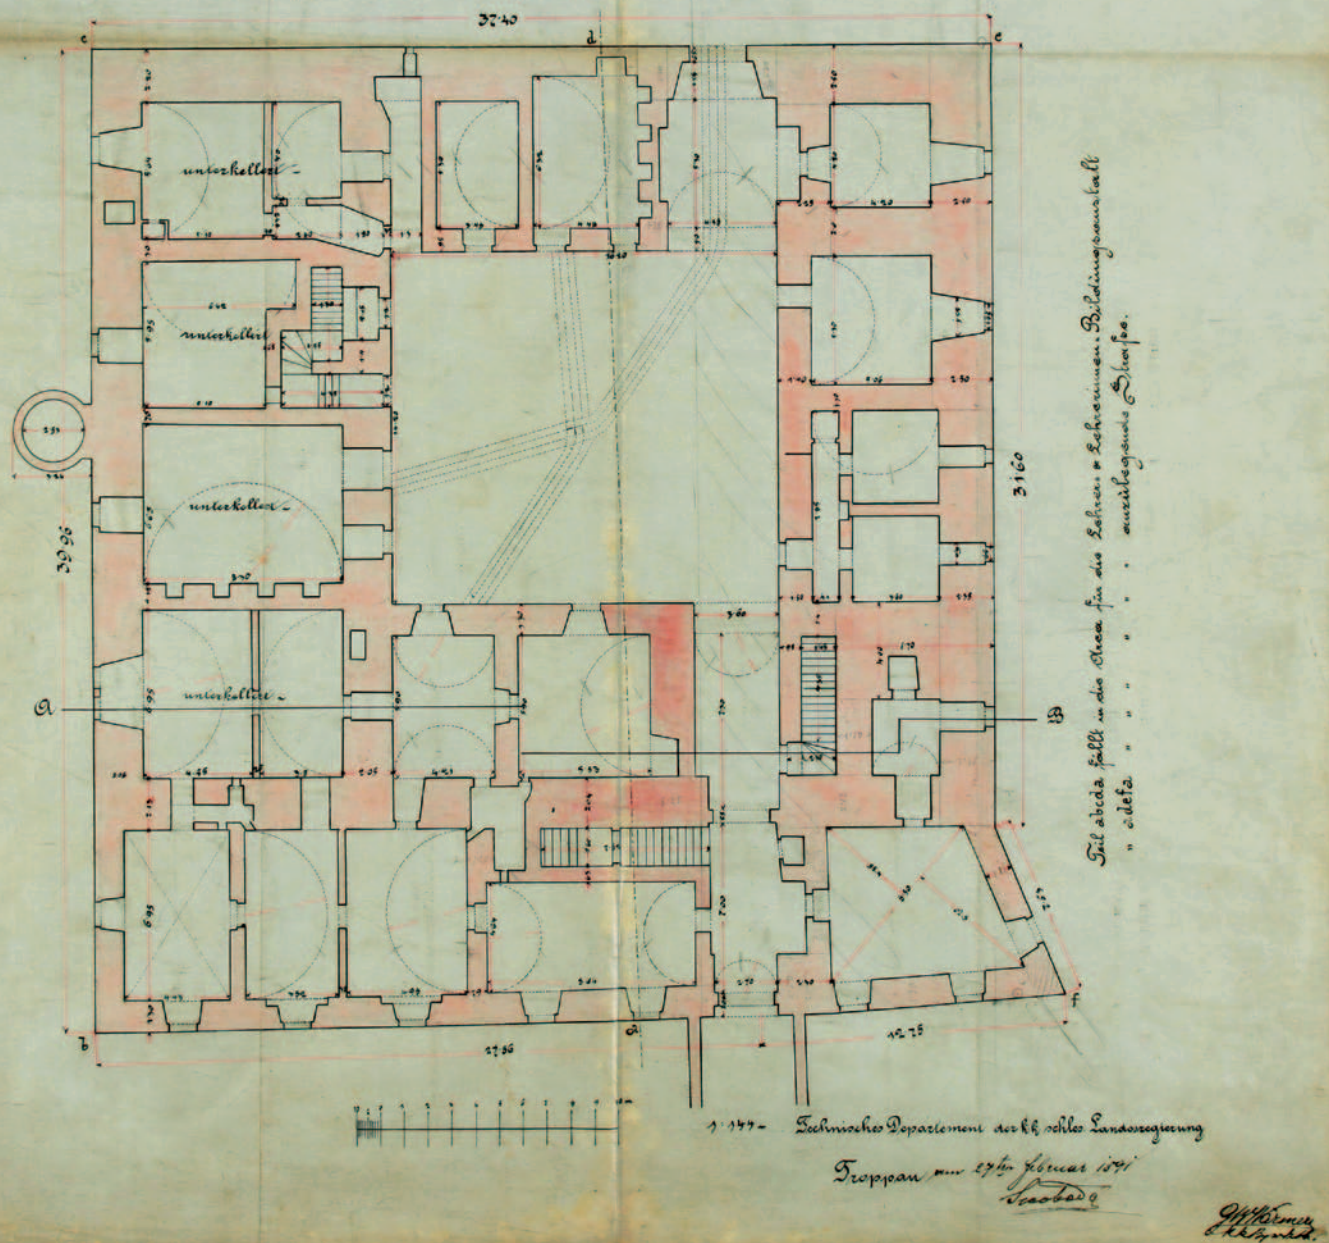
Půdorysný plán přízemí zámku z února 1891, který byl pořízen v rámci základní stavební dokumentace budovy před její demolicí na přelomu let 1891 a 1892 (ZAO, fond Zemská školní rada slezská Opava, inv. č. 903, kart. 405)

¹⁰ Z hlediska určení dispozice hradu a pokusu o rekonstrukci jeho středověkého stavu jsou důležité půdorysné plány přízemí a prvního patra objektu, pořízené v 50.–80. letech 19. století v souvislosti se stavebními úpravami bývalého zámku na okresní úřad. Tato dokumentace byla bezprostředně před demolicí zámku v roce 1891 doplněna precizním zaměřením objektu, zahrnujícím opět půdorys přízemí a patra a navíc také řez objektem, vedený ve směru severovýchod–jihozápad (ZAO, fond Zemská vláda slezská Opava, inv. č. 1015, kart. 147; Tamtéž, fond Zemská školní rada slezská Opava, kart. 405).

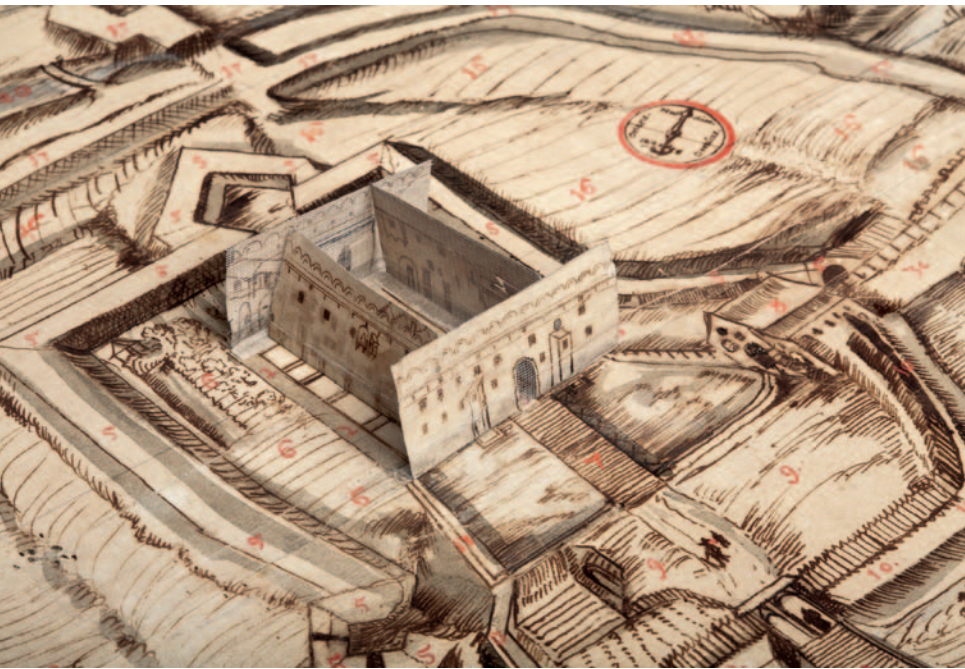
Výřez z pohledového plánu opavského zámku s okolím z doby kolem roku 1650. Plán již zachycuje objekt po pozdně renesanční přestavbě. Výsledkem ubourání horních partií nárožních branolových věží a zastavení prostoru mezi věžemi a částí severozápadního parkánu se stal hmotově vyrovnaný trojkřídlý zámek s fasádami završenými obloučkovou atikou (č. 6). Ze zámku vede dřevěný most (č. 7) na předzámčí (č. 9), opevněné valem s palisádou (č. 10) a obklopené příkopem. Objekt středověkých bradních kuchyní v místech současného Müllerova domu byl adaptován na sýpku (č. 8), předpokládanou dvojici dymníkových komínů tak nabradila sedlová střecha (SZM, uměleckohistorické pracoviště, inv. č. U 4059A)

17 Prevět zachycuje pohledový plán opavského zámku z doby kolem roku 1650, v bezprostředním sousedství torza prevétu přístupného z velkého sálu.

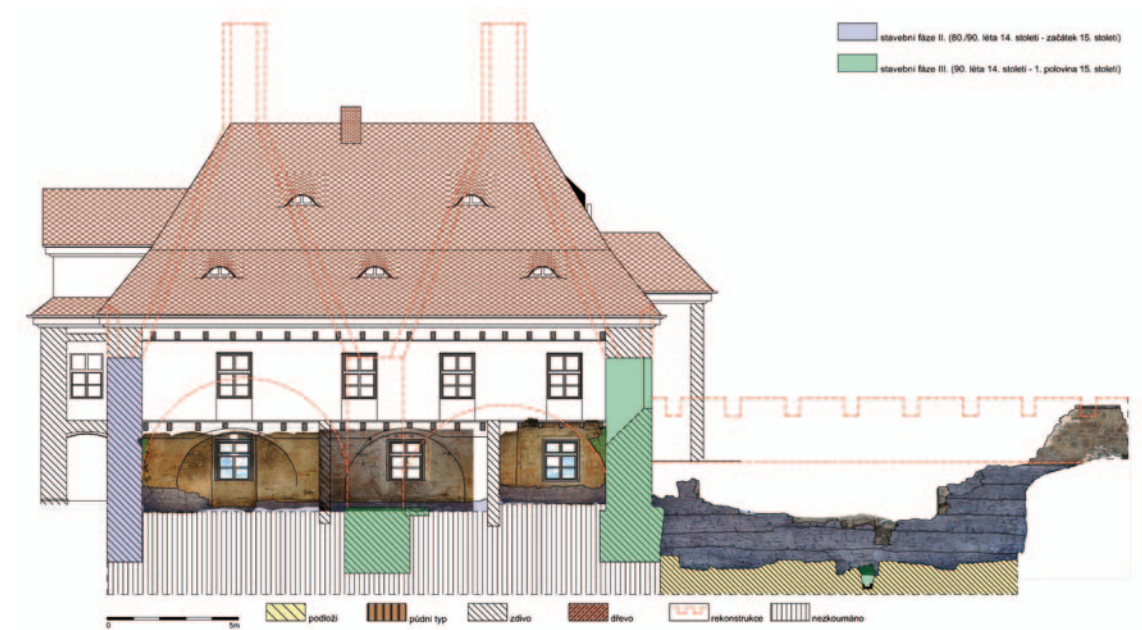
Opava, Müllerův dům čp. 1, archeologický výzkum 2013, operativní průzkum a dokumentace 2016–2017. Podélný řez objektem s vyznačením hlavních náleзовých situací z období středověku. Barevně jsou vyznačeny dochované podpovrchové i nadzemní relikty spojovací hradby městského opevnění a hradu (v řezu) a městské parkánové hradby ze závěru 14. století (transparentní modrá), jižní obvodová zeď (v řezu) se základem pilíře dymníkových komínů a s výlevkou, a propust v parkánové hradbě z přelomu 14. a 15. století až první poloviny 15. století (transparentní zelená). Červenou čárkovanou linií je rekonstruována možná podoba hradních kuchyní s dvojicí dymníkových komínů a navazující průběh městské hradby (Zaměření fasády M. Struhala, fotogrammetrie R. Kadlubiec, úpravy a celkové zpracování František Kolář, 2021)

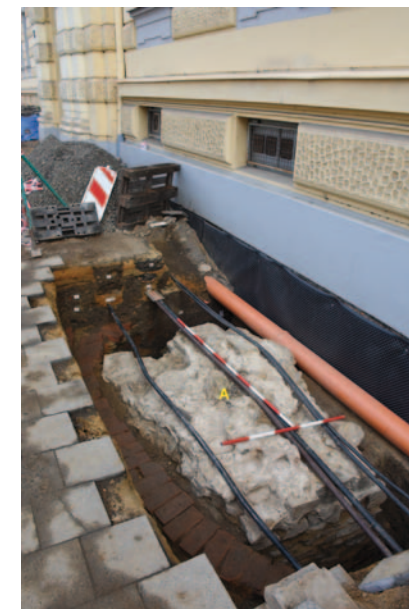
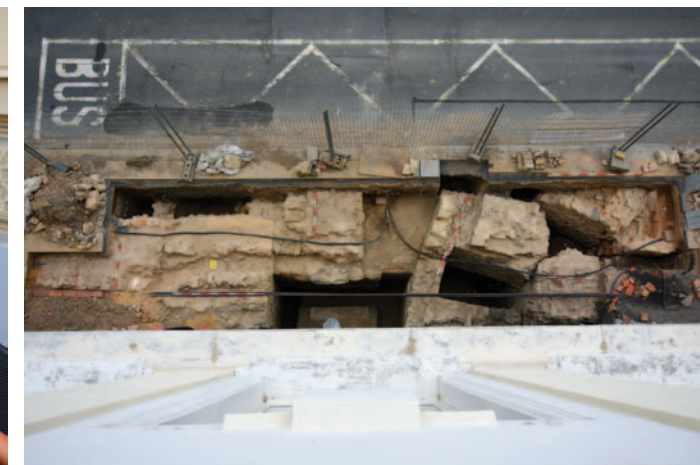
Hlavní hradbu hradu tvořilo masivní, 2,5 m silné a poměrně pečlivě kladené zdivo z lomového kamene pojeného kvalitní vápennou maltou. Podpovrchové pozůstatky hlavní hradební zdi na východní i západní straně někdejšího hradního jádra byly zachyceny archeologickým výzkumem v letech 2018 (A) a 2021 (B), bezprostředně pod dlážděním stávajícího chodníku před průčelím budovy Mendelova gymnázia na Komenského ulici v Opavě.

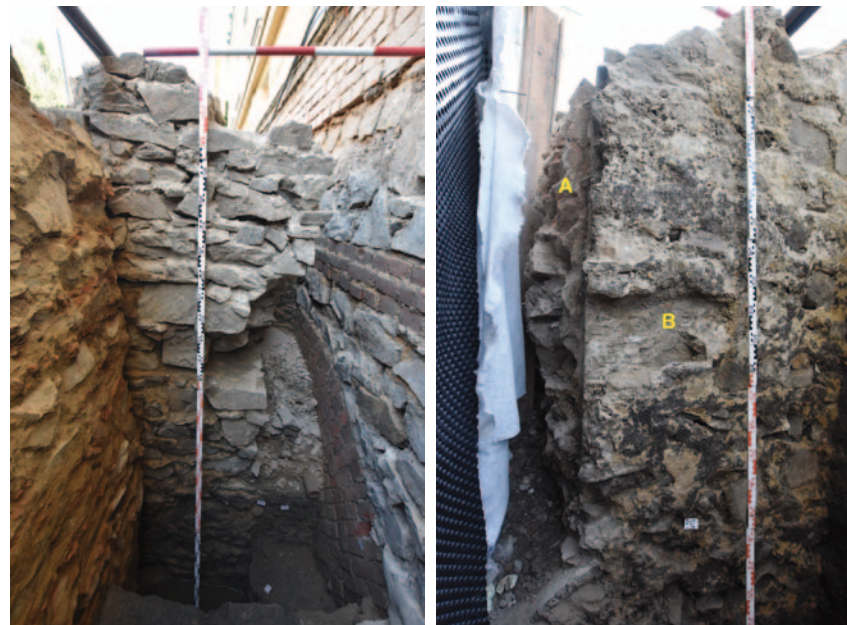
Zdivo hlavní hradby bylo založeno do hloubky cca 4,0 m (!), tj. napříč celým záměrně navrženým souvrstvím, jež plochu hradního staveniště vyvýšilo nad okolní terén, až na úroveň geologického podloží, spráše. Otisky svislých (A) a horizontálních dřevěných prvků (B), patrné na líci zdiva, dokládají pravděpodobnou výdřevu stavebních výkopů.

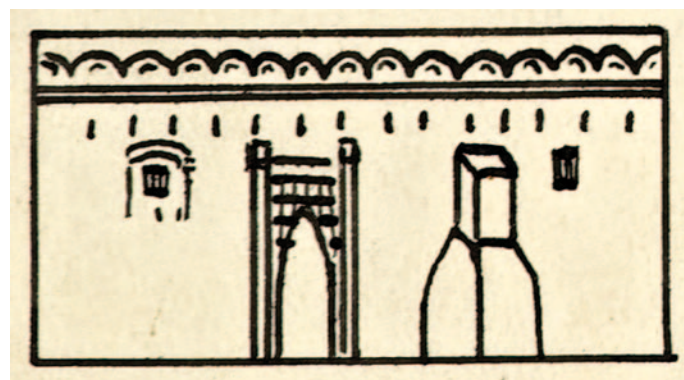
Dvojice kulisových bran v hlavní hradbě byla namísto padacích mostů zajištěna nejspíše padacími mřížemi. Patrně ještě původní podobu bran uchoval tzv. pohledový plán opavského zámku z doby kolem roku 1650. Východní brána hradu je zde dosud znázorněna s lomeným portálem, na vnější straně pak s postranními drážkami pro padací mříž a mříží samotnou.

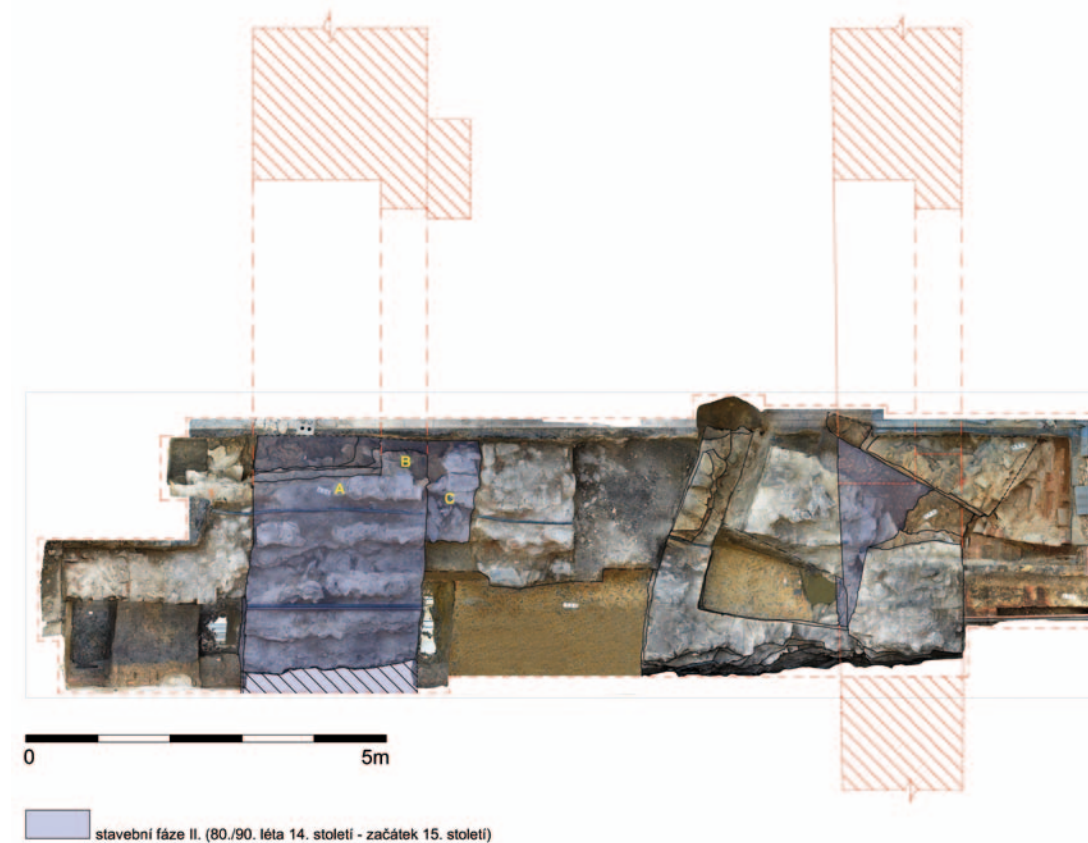
Archeologicky byla zachycena základová partie severovýchodní špalety západní brány hradu (A), včetně čtvercového předsazení zdiva pro osazení zaniklého portálu (B) a navazujícího (pravděpodobného) základu obdélného půdorysu pro předstupující pilíř s postranní drážkou padací mříže (C).

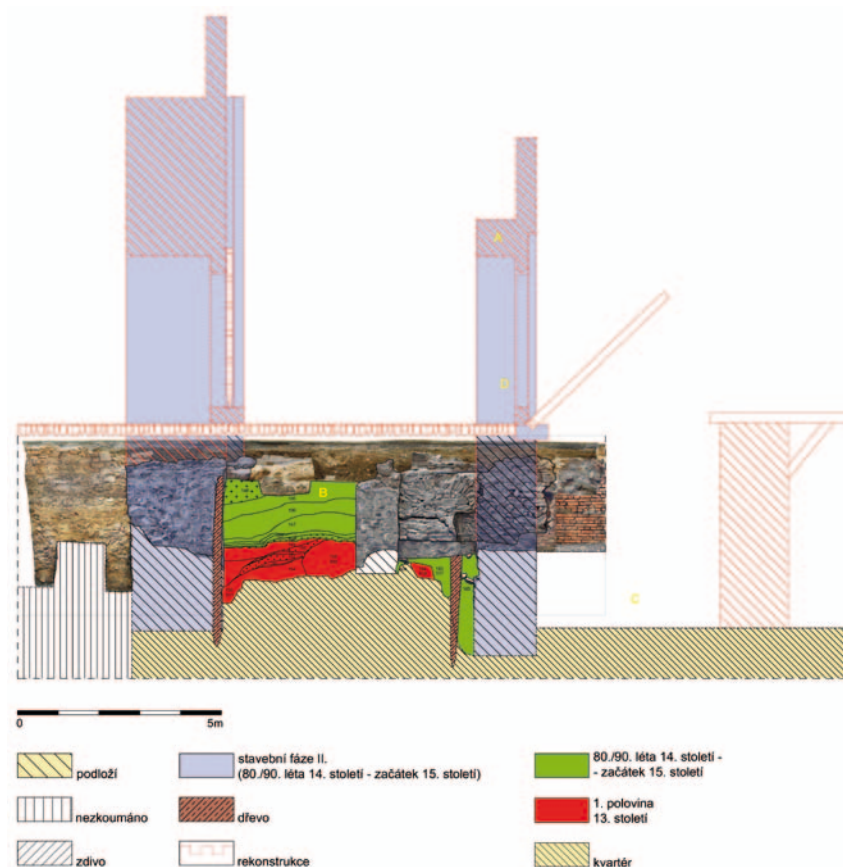
Archeologický výzkum v roce 2021 doložil, že hradní jádro vymezené hlavní hradební zdí bylo minimálně na západní a východní straně doplněno předsunutou nižší a tenčí vnější hradbou, tzv. parkánovou (A). Hrad byl vystavěn na uměle navrženém pahorku, tvořeném násypy zeminy vytěžené při hloubení

hradního příkopu (B). Z toho důvodu tvořila parkánová hradba tarasní zeď zajišťující tyto násypy; současně plnila funkci vyzdívký (tzv. eskarpy) hradních příkopů (C). Přítomnost druhé hradební linie zvyšovala obranné možnosti hradu, mimoto mohl být prostor mezi hlavní a parkánovou hradbou, tzv. parkán, využit k umístění doplňkové zástavby hradu. Západní i východní brána v parkánové hradbě byly zpočátku pravděpodobně kulisové, patrně vybavené jednoduchými padacími mosty (D).

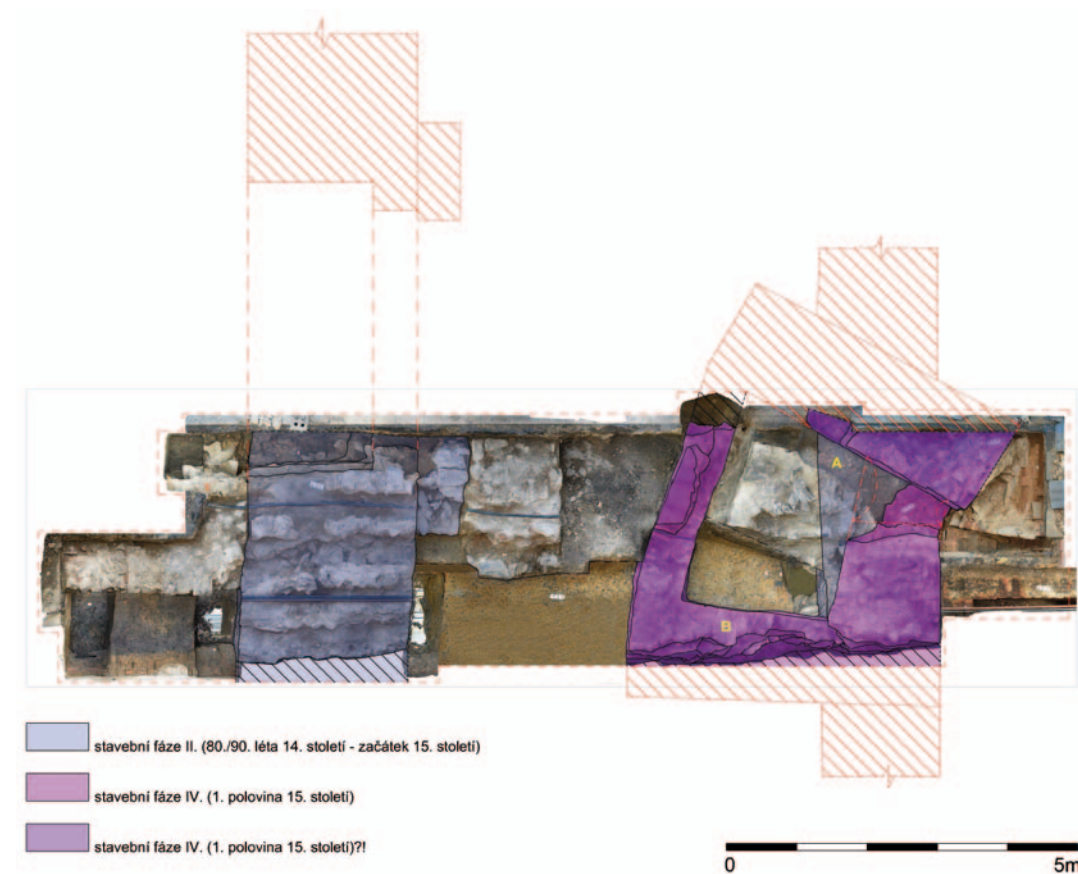
Původní kulisová brána v parkánové hradbě (A) na západní straně hradu byla dodatečně nahrazena vtaženou, asymetricky situovanou hranolovou branskou věží (B). K její výstavbě mohlo dojít ve 20.–30. letech 15. století v souvislosti s husitskými válkami, případně v letech 1473–1485 za vévody Viktorína z Kunštátu a Poděbrad.

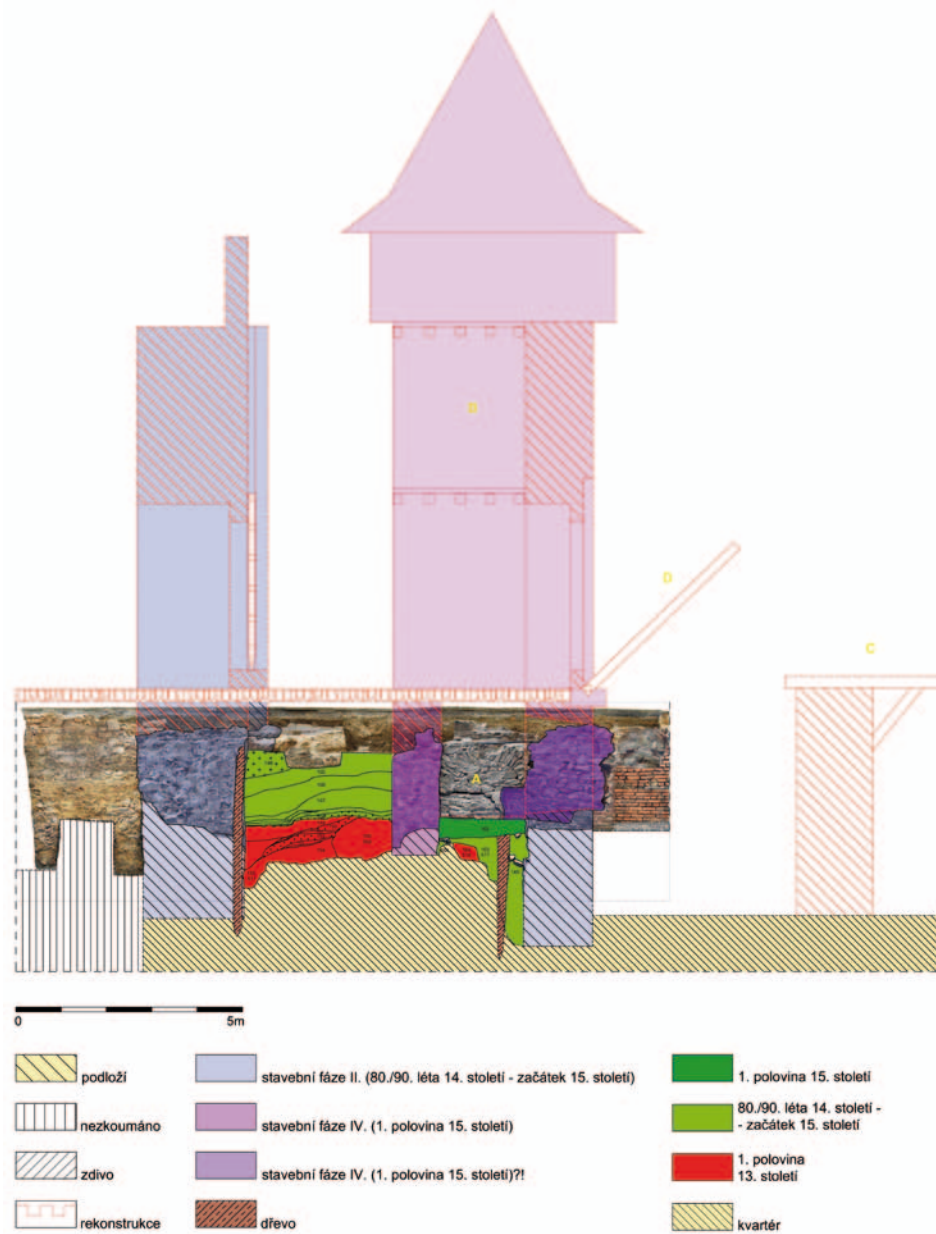
Vyzděná šachta (A) v interiéru naznačuje, že hranolová branská věž (B) v parkánové hradbě mohla být vybavena padacím mostem kolébkové konstrukce, na něj navazoval dřevěný most (C) přes příkop od dělující hrad od předhradí. Šachta však může být rovněž pozůstatkem suterénu (určeného například k obsluze střílny kontrolující přístup k bráně z prostoru příkopu), brána by pak pravděpodobně byla vybavena spíše jednoduchým padacím mostem (D).

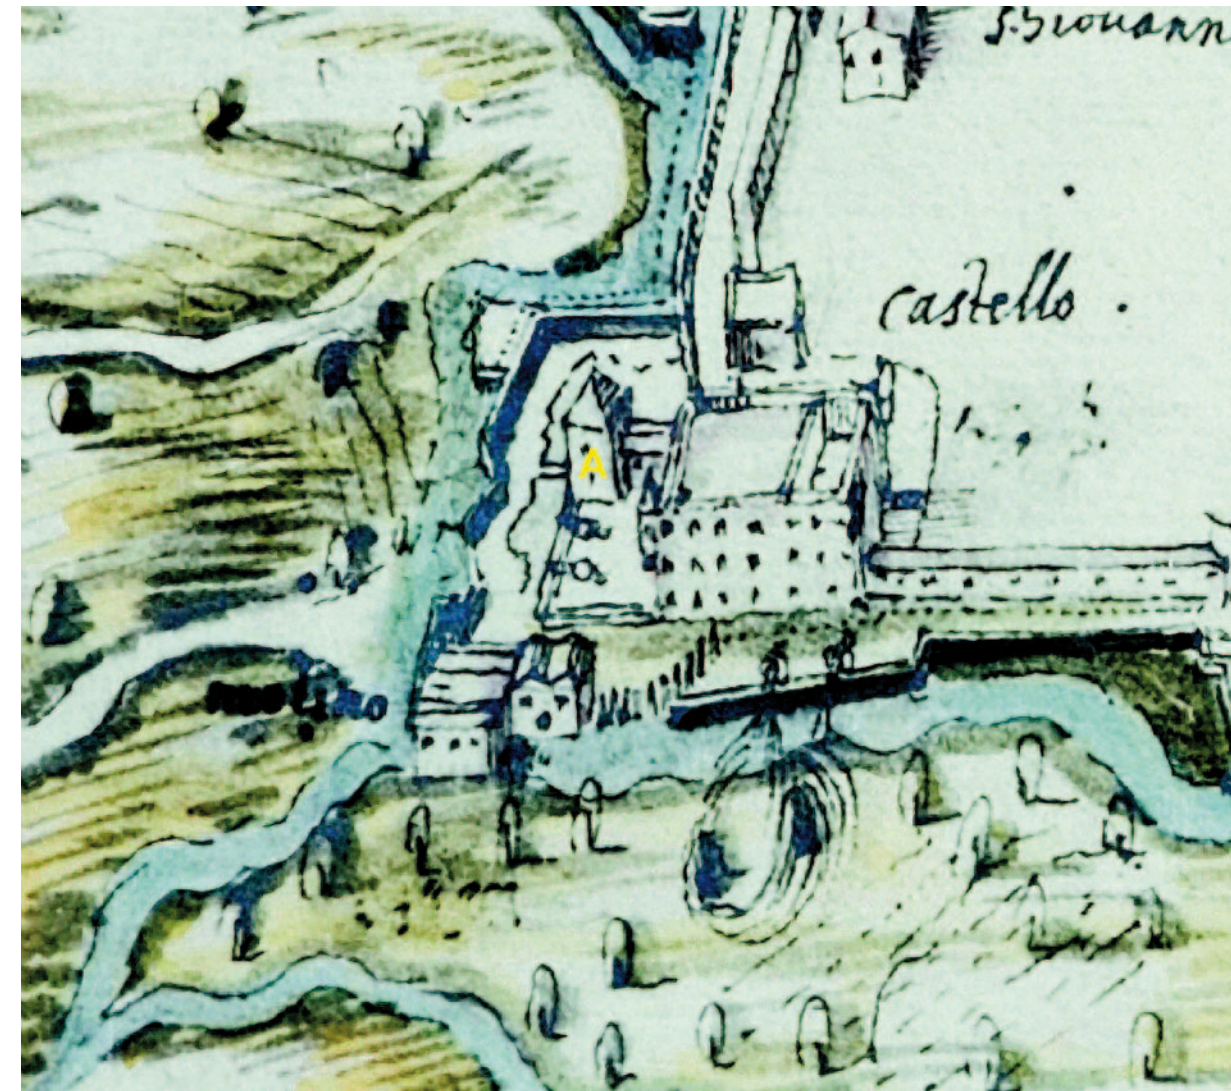
Na základě vyobrazení plánu obléhání města Opavy v roce 1627²⁶ předpokládáme, že také na východní straně hradu ještě v uváděném roce stála obdobná hranolová průjezdní brána (A),²⁷ k jejímuž vnějšímu východnímu líci se připínala parkánová hradba.²⁸

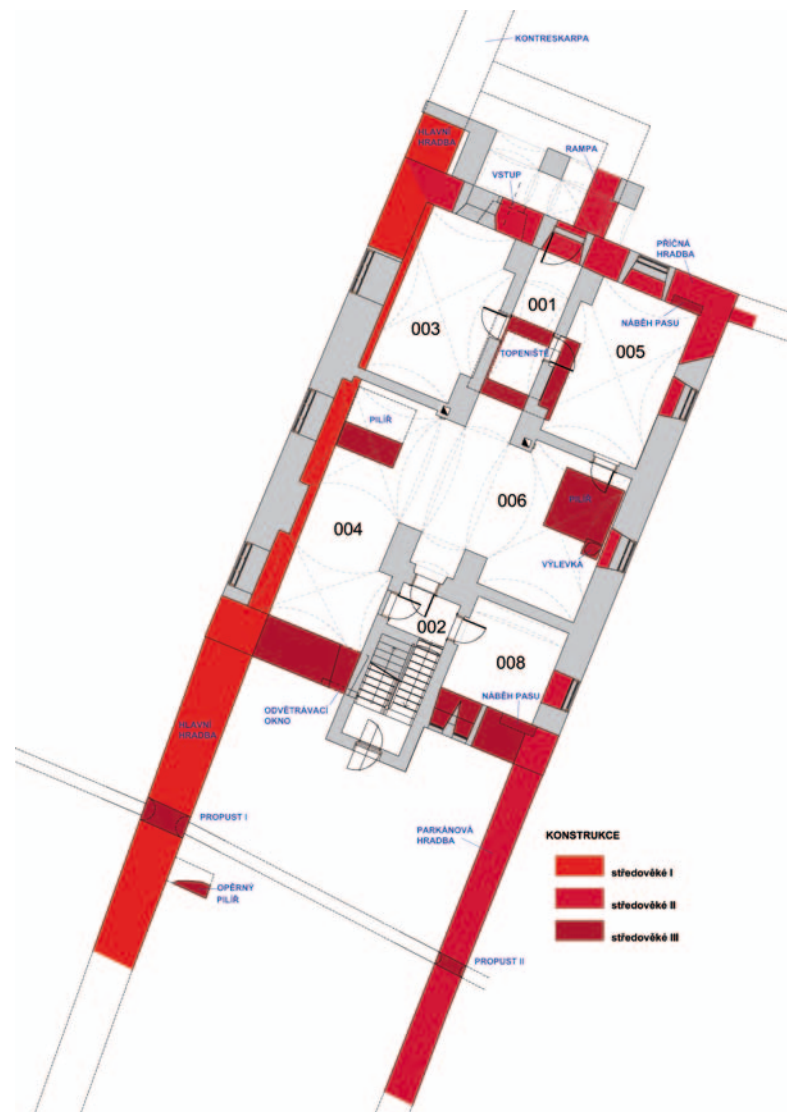
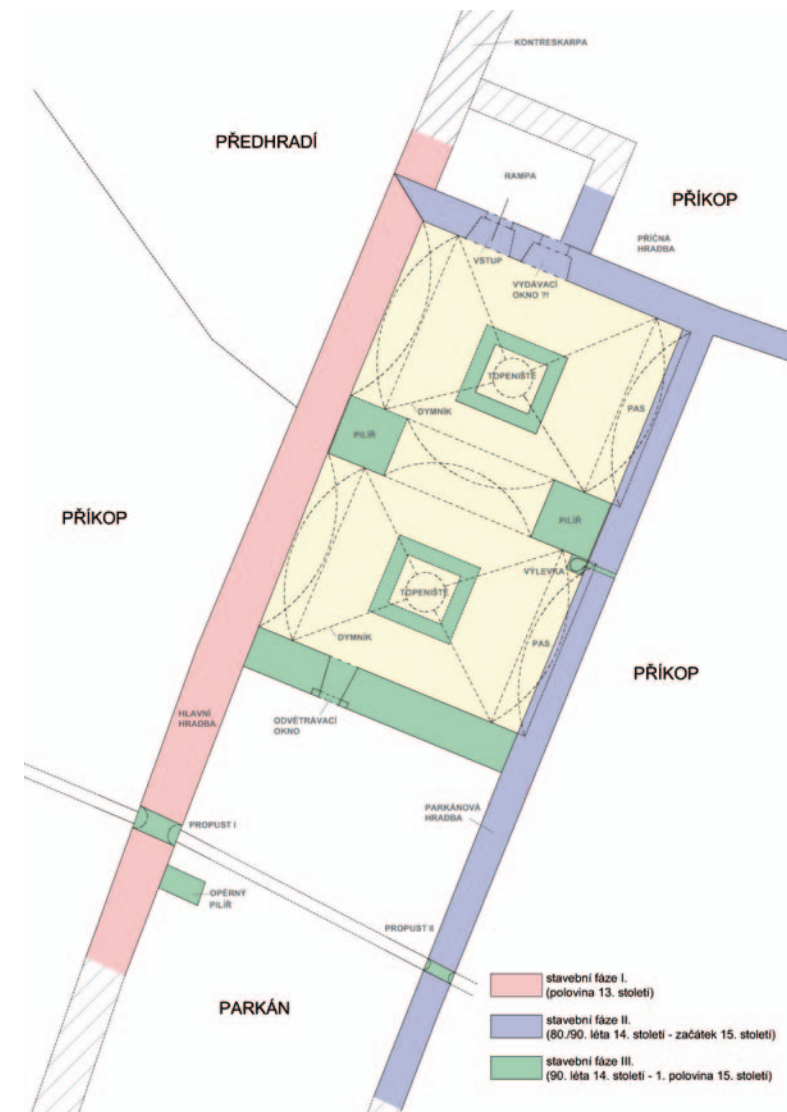
kamennou stěnou a povrchem z cihelných dlaždic v jílovém lůžku.³⁶ V severní obvodové zdi kuchyní byl výzkumem zachycen vstup s kamenným prahem z tufitu. V horní části jižní obvodové zdi bylo naproti tomu identifikováno kuchyňské odvětrávací okno s dřevěnou trámkovou zárubní a šikmým parapetem.

Na rekonstrukčním půdorysném plánu hradních kuchyní v 15. století jsou barevně vyhodnoceny středověké zděné konstrukce.

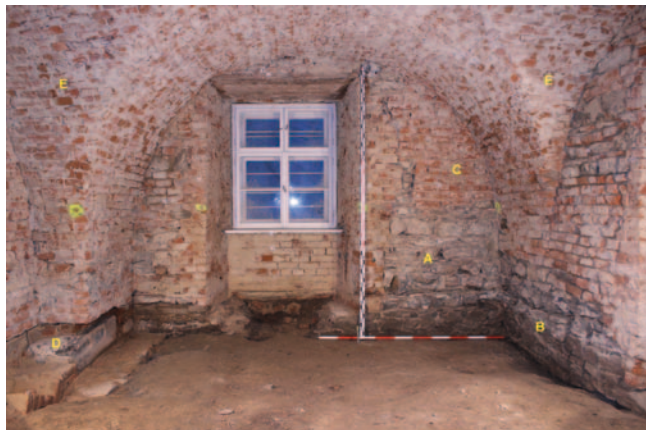
Jádro severní zdi místnosti 005 dnešního Müllerova domu tvoří středověká spojovací hradba městského opevnění a hradu (A). V severovýchodním nároží místnosti je s ní provázána soudobá parkánová hradba městského opevnění (B), dochovaná ve spodní části východní obvodové zdi. V líci spojovací hradby jsou patrné pozůstatky odsekaného cihlového náběhu vynášecího pasu dymníkového komínu (C). Pata barokního pilíře vynášejícího klenbu místnosti (E) je zpevněna druhotně využitým fragmentem středověkého okenního ostění (D) – původně patrně z hradního paláce.
