Jak se bydlelo ve městě

kritický katalog výstavy

1. O katalogu	6
2. Od městského hradu k domku na předměstí	8
3. Opavský hrad – zeměpanská rezidence ve městě	20
4. Dům čp. 115 – měšťanské obydlí v Opavě	52
5. Dům čp. 38 – měšťanské obydlí v Příboře	92
6. Dům čp. 348 – obydlí na místě špitálku v Příboře	118
7. Dům čp. 383 – předměstské obydlí v Příboře	144
8. Namísto závěru	170
Summary	174
Seznam pramenů, literatury a dalších zdrojů	176
Seznam zkratek	187

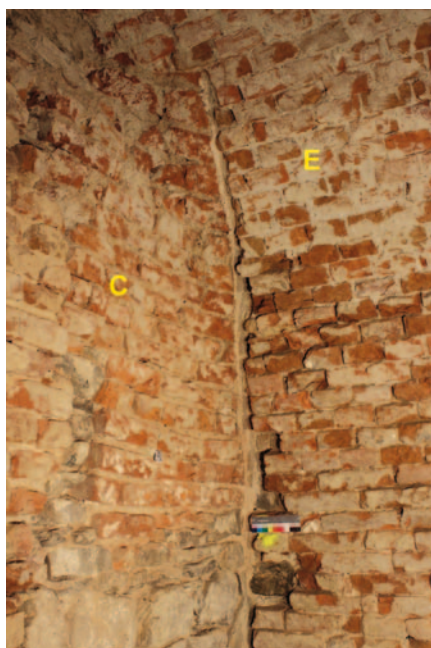
V severovýchodním nároží místnosti 005 je v pohledu od jihozápadu dobře patrný detail druhotně odsekaného cihlového náběhu vynášecího pasu dymníkového komínu (C), částečně pohledově zakrytý mladší barokní klenbou (E).

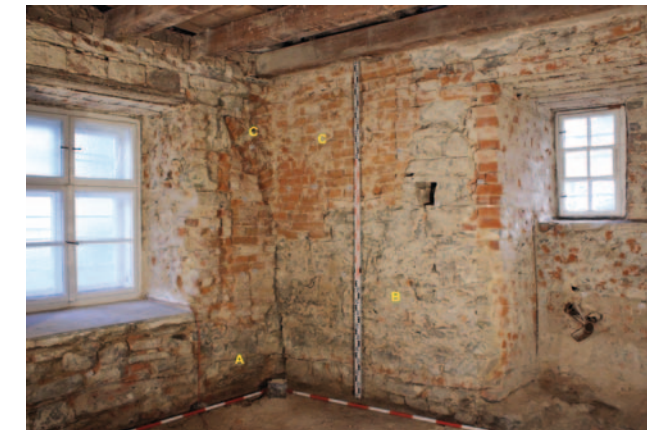
V místnosti 008 je v rámci východní obvodové zdi uchován relikv střeověké městské parkánové hradby (A). K ní byla záhy přistavěna masivní kamenná jižní obvodová zeď hradních kuchyní (B). V jihovýchodním nároží obou zdí jsou dobře patrné pozůstatky druhotně odsekaného cihlového náběhu vynášecího pasu dymníkového komínu (C).

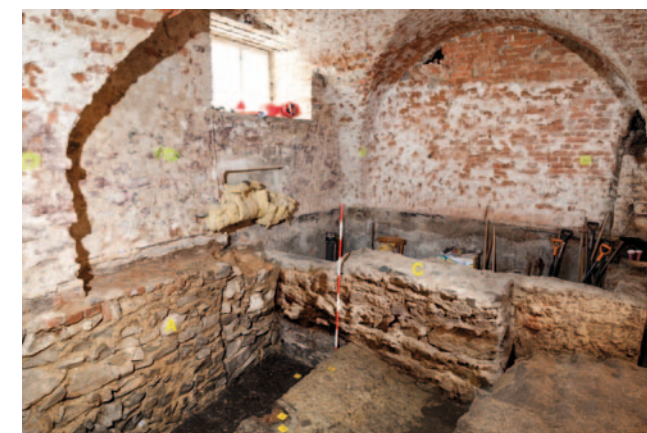
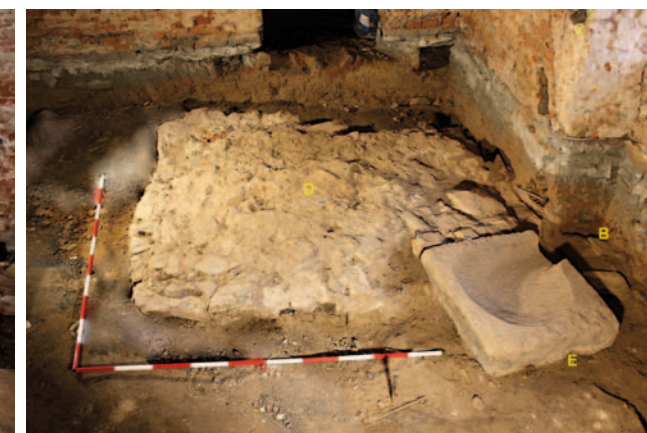
K vnějšímu líci městské hlavní hradby (A) a vnitřnímu líci parkánové hradby (B) byla přiložena dvojice protilehlých masivních hranolových pilířů (C, D), vynášejících prostřednictvím cihlových segmentových pasů dvojici dymníkových komínů hradních kuchyní. Přebytečná a odpadní voda z kuchařského provozu byla odváděna výlevkou (E).

Výlevka sestávala z kamenné nádržky, pečlivě vytesané v povrchu čtvercové pískovcové desky, a z nedochovaného navazujícího kanálku, pravděpodobně tesaného v povrchu kamenného kvádrů, který byl veden napříč parkánovou hradbou do hradního příkopu. Kamenný kanálek zanikl nejpozději při snížení parkánové hradby v souvislosti s barokní přestavbou objektu na dům zámeckého purkrabího v letech 1722–1726.

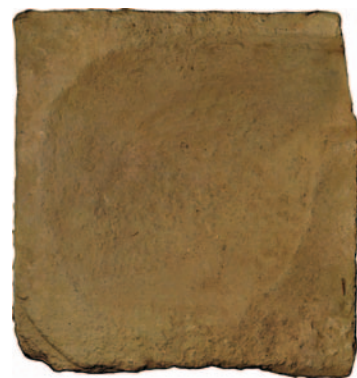
Většinu dýmu z topenišť kuchyní opavského hradu odváděly k tomu primárně určené dymníkové komíny. Větrání objektu kuchyní a odvod zbytkového dýmu zajišťovalo větrací okno, situované v horní části jižní obvodové zdi kuchyně.

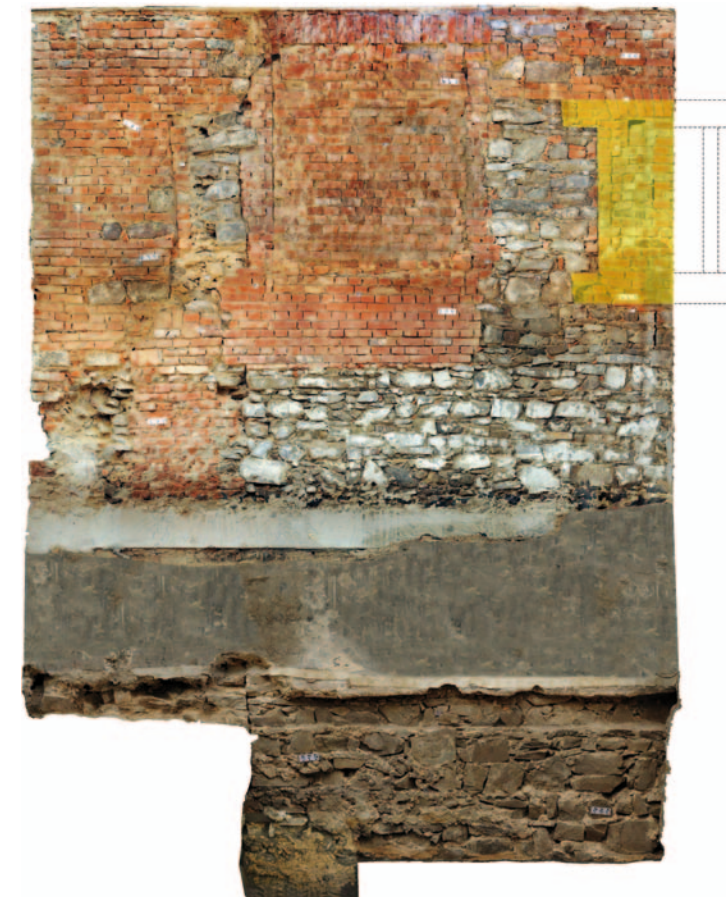
Fotoplán vnějšího líce západní části jižní obvodové zdi hradních kuchyní zohledňuje v pravé části torzo druhotně zazděného odvětrávacího okna kuchyně (zvýrazněno transparentní žlutou barvou). Přítomnost kapes po odstraněných dřevěných konstrukčních prvcích ve zdivu špalety naznačuje, že odvětrávací okno bylo původně opatřeno dřevěnou trámkovou zárubní.

kamennou stěnou a povrchem z cihelných dlaždic v jílovém lůžku.³⁶ V severní obvodové zdi kuchyní byl výzkumem zachycen vstup s kamenným prahem z tufitu. V horní části jižní obvodové zdi bylo naproti tomu identifikováno kuchyňské odvětrávací okno s dřevěnou trámkovou zárubní a šikmým parapetem.

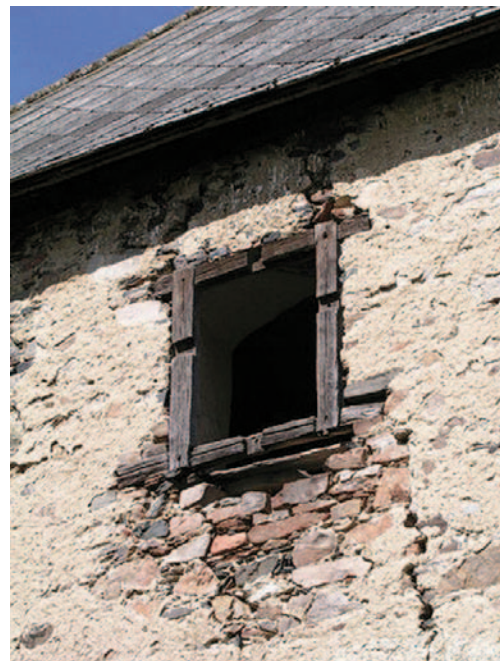
Dřevěná trámková zárubeň okna sálu ve druhém patře tvrze Sudkův Důl u Pacova z konce 15. století. Pro zapojení do kapes ve zdivu slouží přesabý parapetního trámku a překladu, dobře patrné plátové dlaby dokládají odstraněný masivní dělicí kříž (Převzato z: ŠKABRADA, Jiří. Konstrukce historických staveb. Praha: Argo, 2003, s. 337)

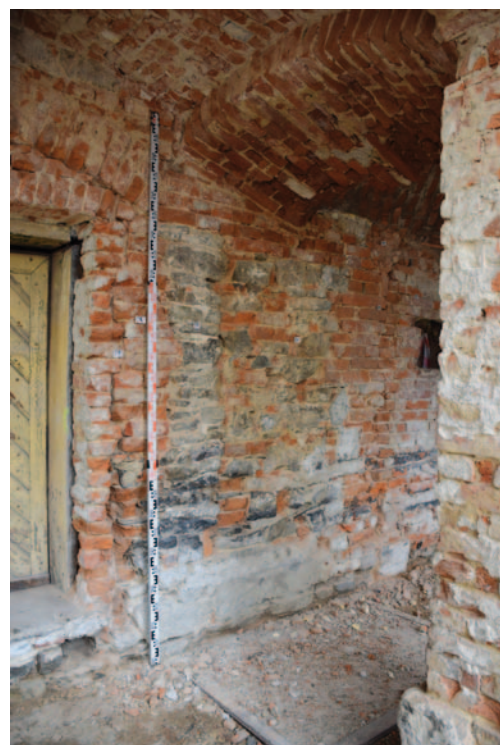
Původní vstupní otvor do kuchyni ze strany předhradí byl identifikován v severní obvodové zdi tzv. Müllerova domu. V rámci mladšího barokního zdiva je patrný jeho pozůstatek v podobě východní části ostění vyzděného z lomového kamene a torza prahu z tufitového kvádrů.

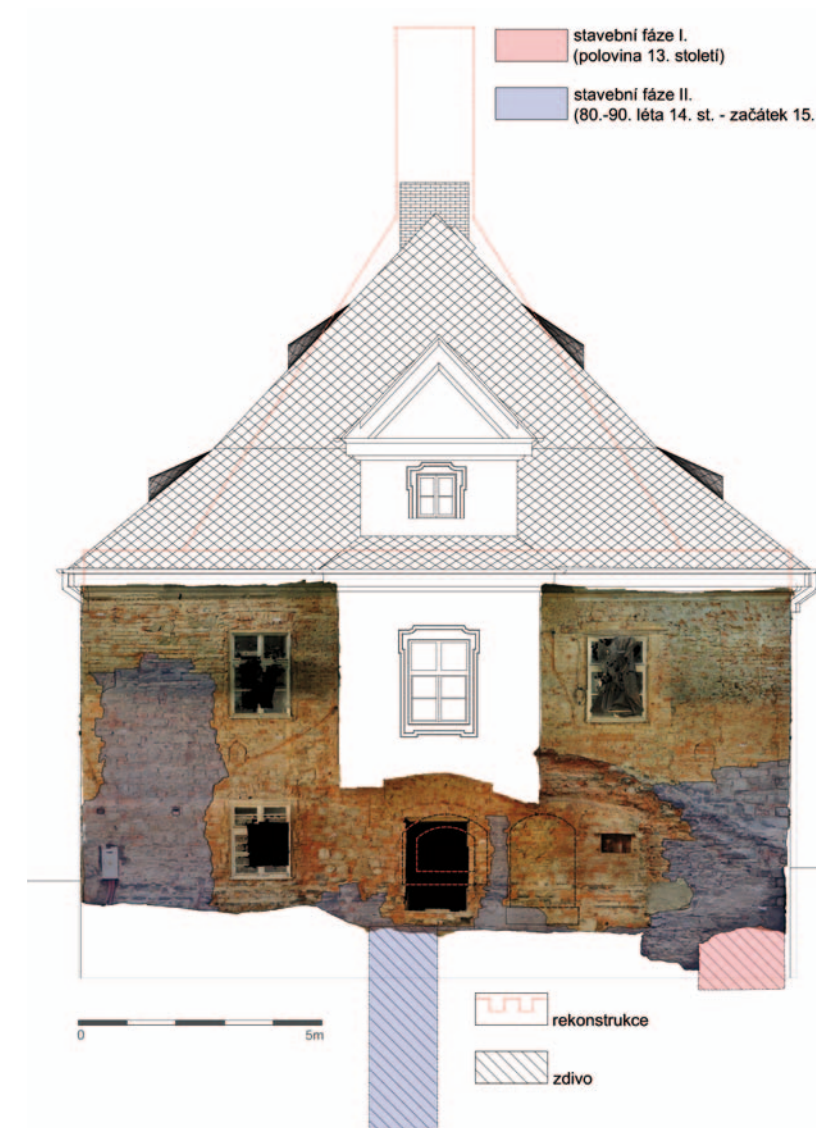
Vedle původního středověkého vstupu do kuchyni, v místech pozdějšího barokního vchodu, se mohlo nacházet vydávací okno. Jednalo se zpravidla o široká okna s kamenným ostěním, disponující širokým parapetem k položení vydávaných pokrmů.

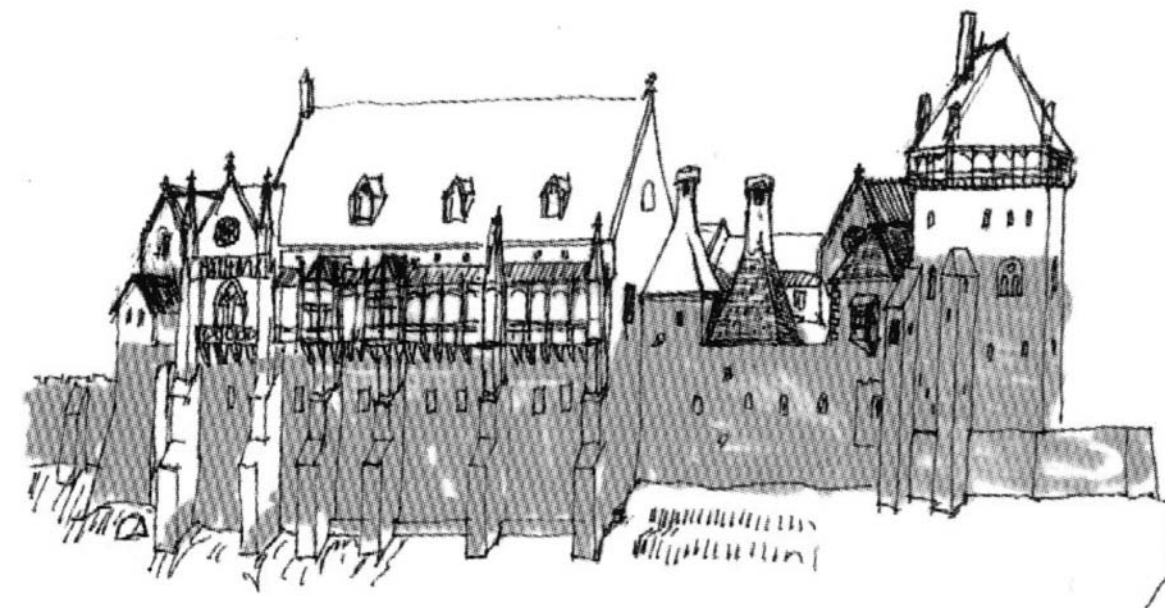
Kresebná rekonstrukce zobrazuje možnou podobu jižního paláce arcibiskupského bradu v Ostrihomi v Maďarsku v 15. století včetně dvojice hradních kuchyní s dymníkovými komíny, šedě vyznačeny dochované partie (Převzato z: FELD, István. *Die bischöflichen Residenzen Ungarns im Spätmittelalter*. In: *Burg und Kirche. Herrschaftsbau im Spannungsfeld zwischen Politik und Religion*. Braubach: Europäischen Burgeninstitut – Einrichtung der Deutschen Burgenvereinigung, 2013, s. 185)

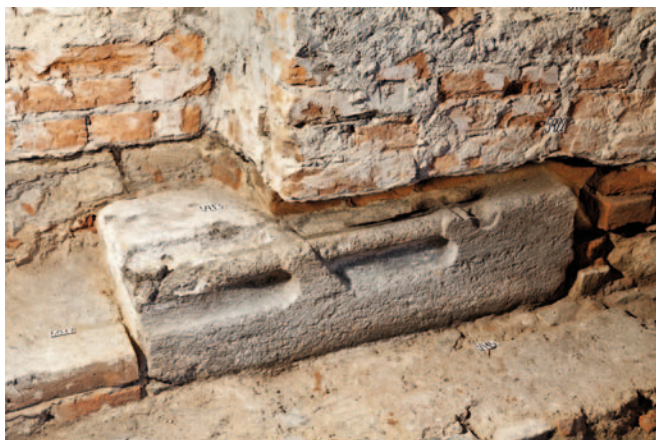
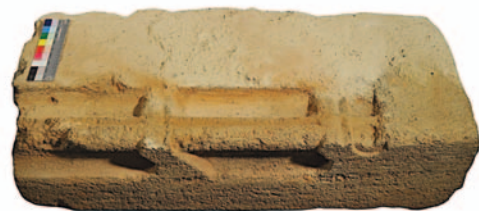
Fragment profilovaného okenního ostění

Opava, tzv. Müllerův dům čp. 1, konstrukční prvek
druhá polovina 15. století (1477–1485) nebo přelom 15./16. století (1505)
tufit
šířka: 42 cm; délka: 100 cm; výška: 26,5 cm

Tufitový fragment ostění náročně profilovaného okna byl druhotně využitý v barokních konstrukcích tzv. Müllerova domu čp. 1 na někdejší předhradí opavského hradu.

Podle profilace lze usuzovat, že se jedná o horní levé nároží ostění pravouhlého, nejpravděpodobněji obdélného okna. Z rozměrů prvku vyplývá, že představuje přibližně třetinu délky svislé hrany vnitřní světlosti předpokládaného okna, tedy že výška tohoto okna mohla činit přibližně 2–2,5 m. Dochovaný profil naznačuje, že okno s vnitřní kamennou křížovou konstrukcí bylo děleno v nejméně čtyři obdélné

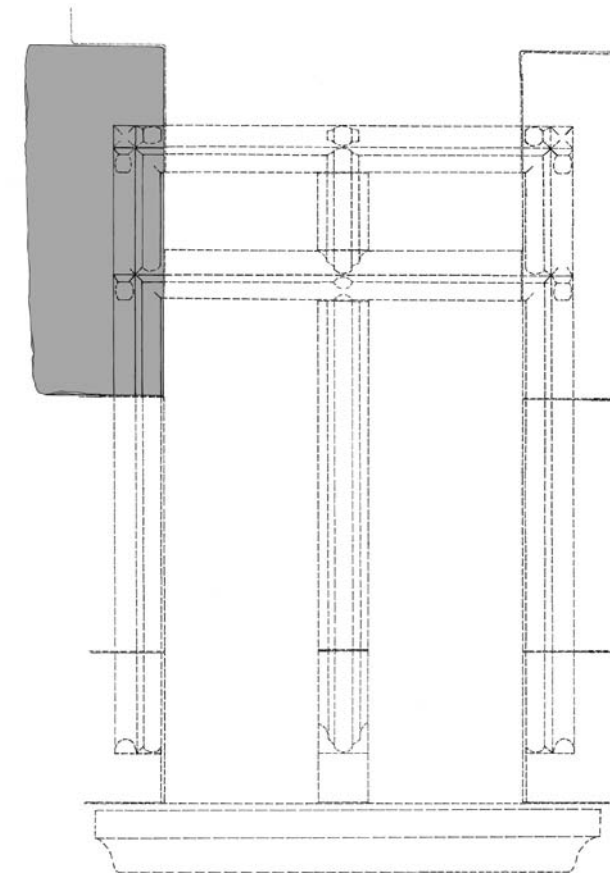
průzory; z nich spodní měly podobu na výšku postaveného obdélníku, horní potom formu obdélníků naležato. Z této představy o základní podobě okna a z profilace tvořeném vnějším výžlabkem, oblounem a krycím odsazeným páskem s šikmou horní plochou lze dále odvodit přibližné časové zařazení prvku rámcově do období pozdní gotiky. Podobné tvary lze v pozdně gotické profánní architektuře Opavska důvodně předpokládat v intervalu poslední třetiny 15. až počátku 16. století.³⁹ Okno tak mohlo vzniknout nejdříve v rozmezí let 1477–1484 za opavského vévody Viktorína z Poděbrad a nejspíše osvětlovalo velký sál či obytnou světnici v patře hradního paláce. Stejně tak dobře se může jednat o výsledek přestavby velkého sálu v roce 1505, kterou dokládají účty polského prince a hlohovského a opavského vévody Zikmunda Jagellonského.

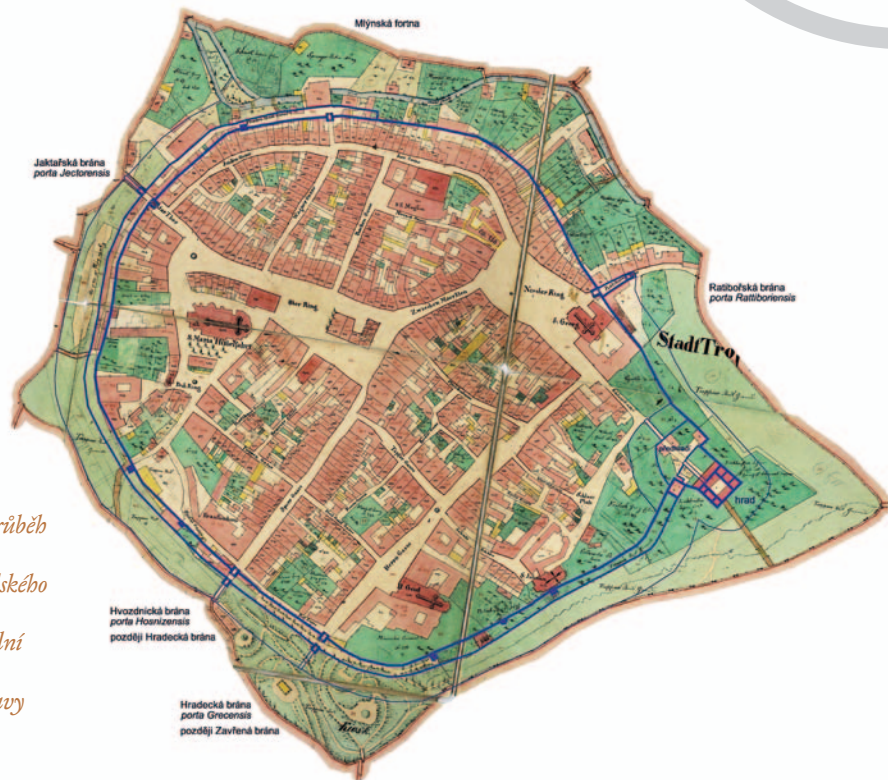
Na indikační skice stabilního katastru Opavy z roku 1836 je modře značen průběh městského opevnění z období poslední čtvrtiny 14. až 15. století a areál vévodského hradu, žlutě je vyznačen dům čp. 115 na Dolním náměstí (ZAO, fond Stabilní katastr slezský – indikační skici, inv. č. 237, sign. Sl. 331, kart. 57, úpravy a celkové zpracování F. Kolář, 2022)

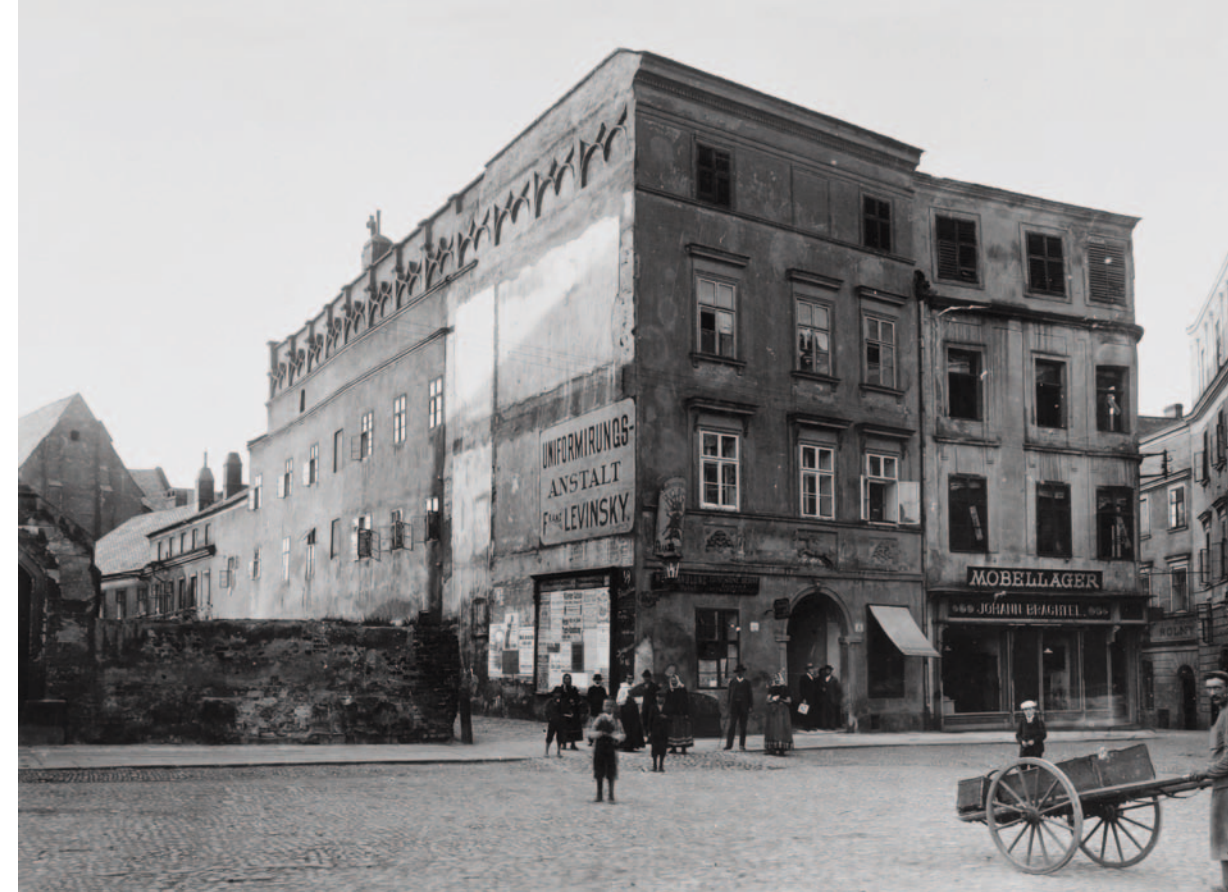
Pohled na dům čp. 115 od jihovýchodu. Snímek z doby kolem roku 1906 zachycuje objekt s drubotnou přístavbou tzv. zadního domu, vystavěného roku 1825 ve dvorní části parcely a odstraněného v 50. letech 20. století. Na jižní fasádě domu čp. 115 je dobře patrné atikové polopatří (SZM, fotografické pracoviště, sign. D 629)

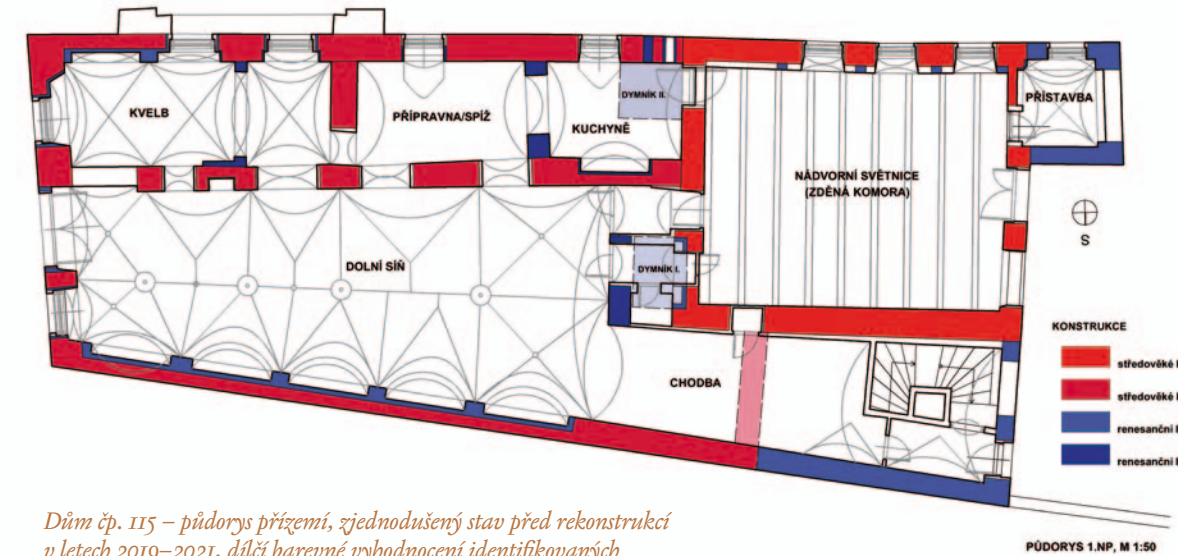
Dům čp. 115 – půdorys přízemí, zjednodušený stav před rekonstrukcí v letech 2019–2021, dílčí barevné vyhodnocení identifikovaných středověkých a renesančních zděných konstrukcí. Zjednodušené funkční a prostorové schéma domu po renesanční přestavbě, čárkovanou linií vyznačena pozice kuchyňského dymníku v rámci první a druhé renesanční fáze domu (Zaměření Projektce Guňka s.r.o., 2019, úpravy a celkové zpracování F. Kolář, 2022)

Dispoziční řešení přízemí domu určuje kombinace staršího středověkého komorového dílu (*kemenate*) v zadní části objektu a mladšího, původem pozdně gotického hloubkového asymetrického dvoutraktu v přední části stavby. Ústředním komunikačním a reprezentativním prostorem byla ve středověku a následně i v renesanci dolní síň, do níž se vstupuje z náměstí tufitovým portálem. Síň se severní zdí rytizovanou slepou arkaturou původně shora uzavíral trámový strop. Dnes je síň zaklenutá renesanční valenou klenbou s trojbokými výsečemi a dekorativními maltovými žebírky. Jižní podélný trakt domu, ve středověku plochostropý, byl v renesančním období v přední části vyhrazen pro klenutou užitkovou místnost (kvelb) a navazující černou kuchyni s přípravnou či spižirnou.

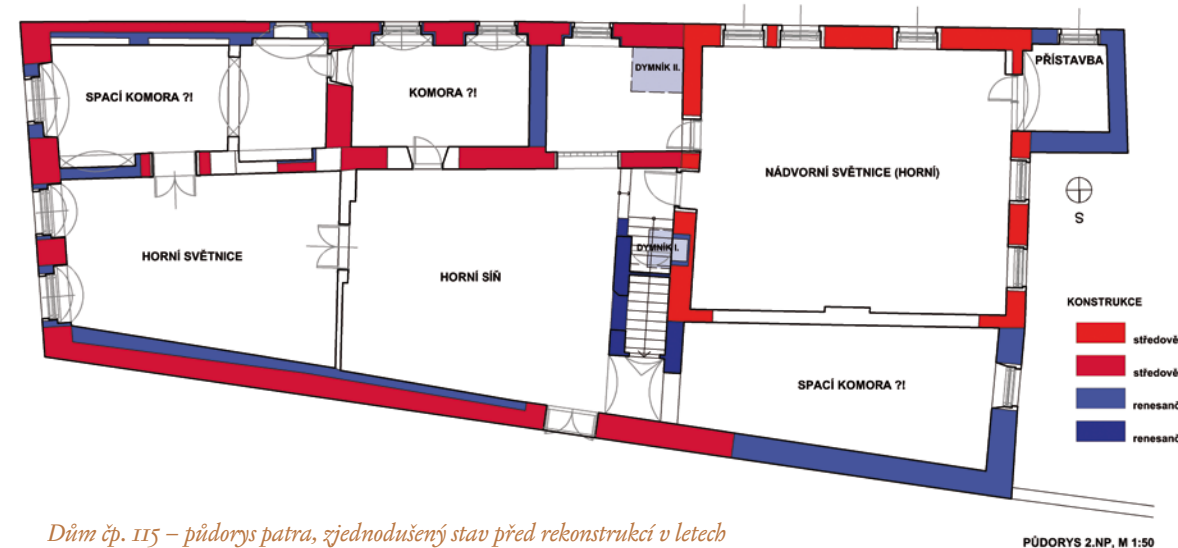
Dům čp. 115 – půdorys patra, zjednodušený stav před rekonstrukcí v letech 2019–2021, dílčí barevné vyhodnocení identifikovaných středověkých a renesančních zděných konstrukcí. Zjednodušené funkční a prostorové schéma domu po renesanční přestavbě, čárkovanou linií vyznačena pozice kuchyňského dymníku v rámci první a druhé renesanční fáze domu (Zaměření Projektce Guňka s.r.o., 2019, úpravy a celkové zpracování F. Kolář, 2022)

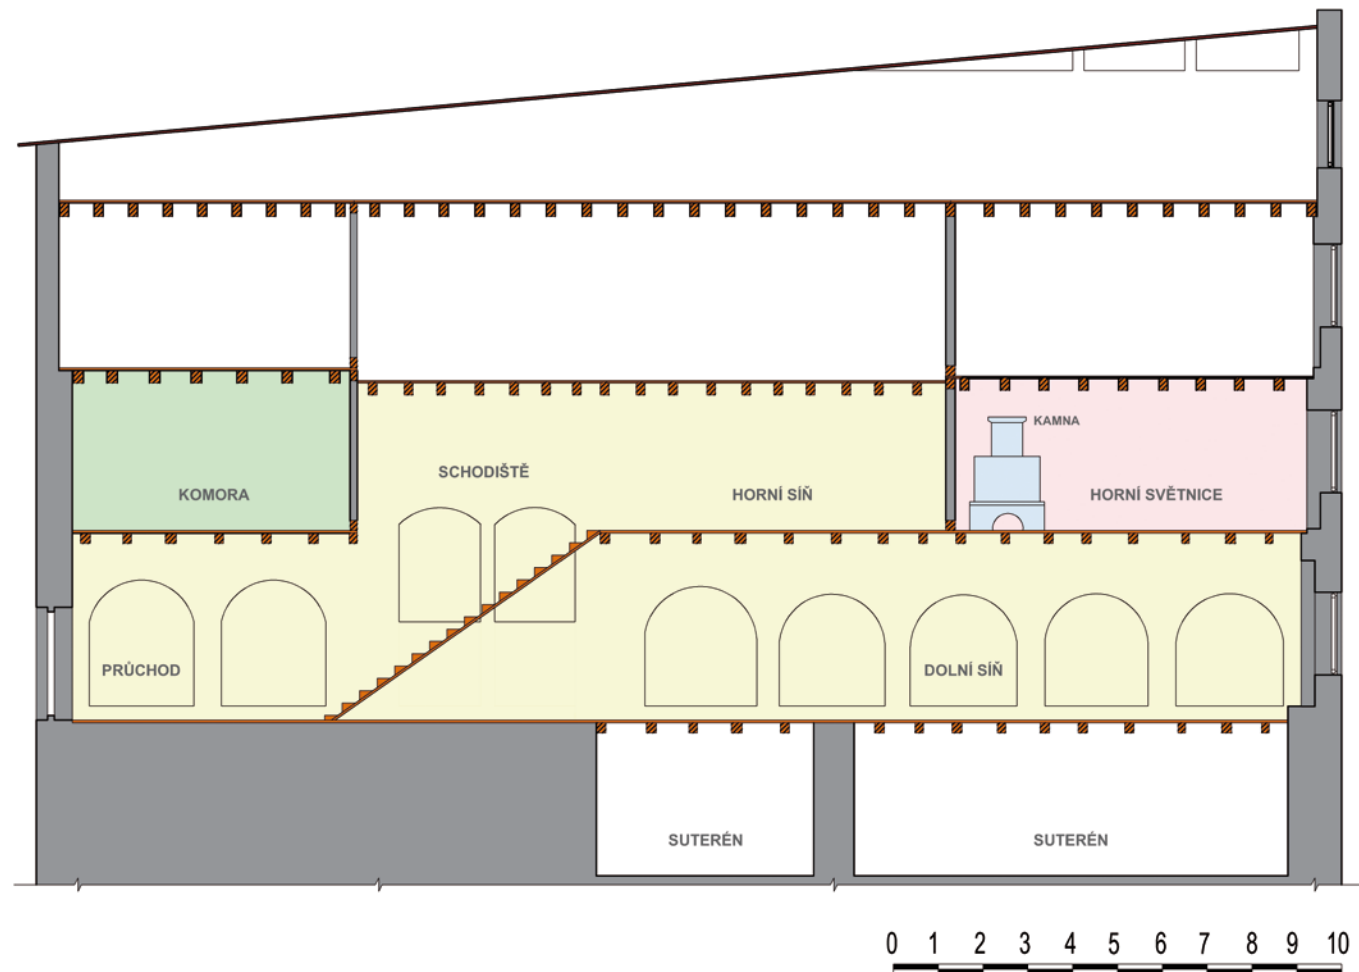
Idealizovaný řez severním traktem domu čp. 115 po první renesanční přestavbě (po roce 1555) s vyznačením předpokládané prostorové a funkční struktury příslušné části domu. Žlutě vyznačeny ústřední komunikační a částečně i reprezentativní prostory (dolní síň, horní síň, schodiště do patra, průchod do dvora), růžově hlavní obytný prostor, vytápěný honosnými kachlovými kamny, určený k dennímu pobývání (horní světnice) a zeleně prostor spací (komora). Jádro obytného prostoru vždy tvořila sestava světnice a komory. Takové sestavy byly v prvním patře domu čp. 115 v daném období dvě. Řez zachycuje součásti obou bytových jednotek. Z první sestavy se v řezu projevuje horní světnice, ale spací komora v jižním traktu nikoliv. U druhé bytové jednotky řez zachycuje komoru, ne však nádvorní světnici v jižním traktu. V druhém patře se nacházely další obytné, případně skladovací prostory. Výlučně skladovací funkce se pojila se suterény (Zaměření Projekce Guňka s.r.o., 2019, zakreslil J. Dudek, 2022, úpravy a celkové zpracování F. Kolář, 2022)

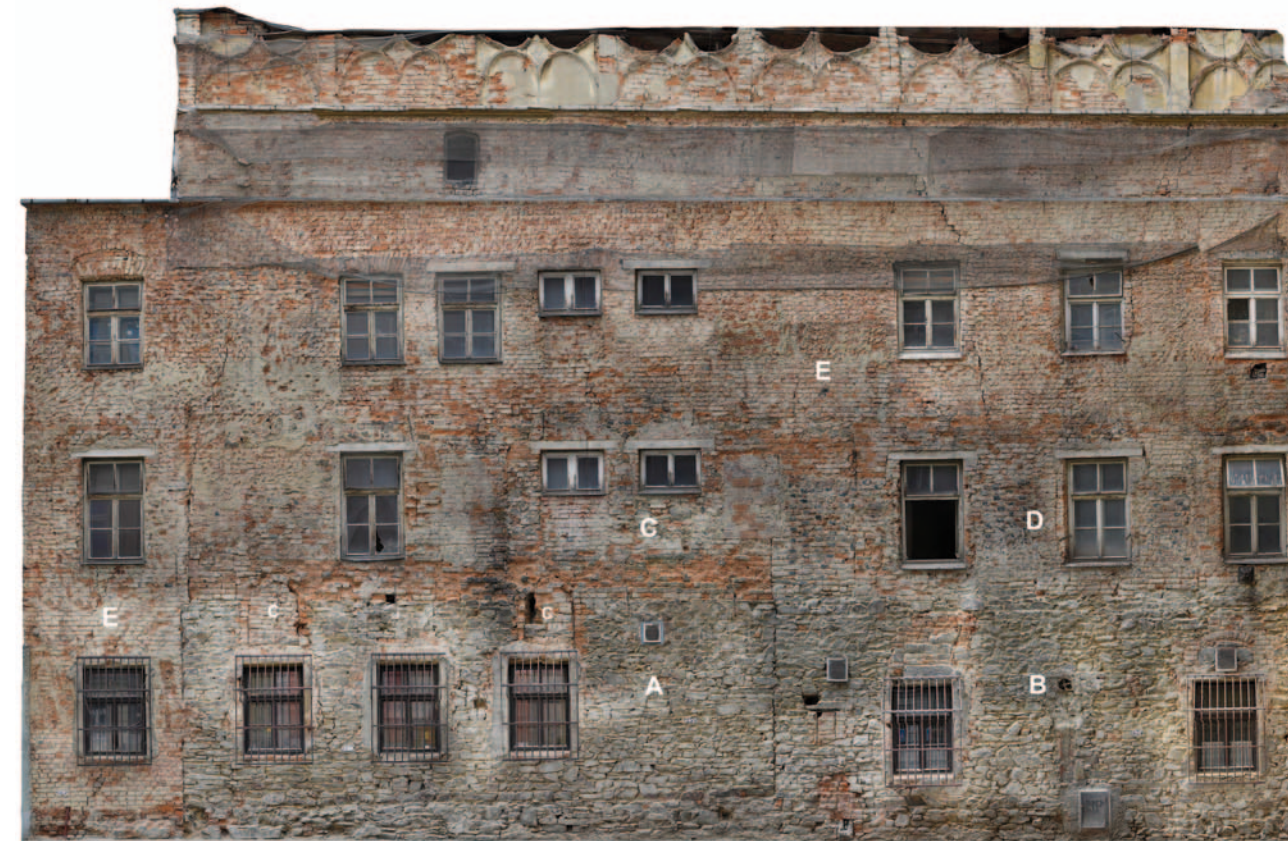
Jižní fasáda domu čp. 115 s vyznačením hlavních stavebních fází z období středověku a renesance. A – původní raně gotický zděný komorový díl – kemenate (2. polovina 13. – přelom 13. až 14. století); B – vrcholně gotické zděné přízemí přední části domu (14. století); C – část patra a podstřeší kemenate, včetně dvojice nových oken, přezděné pozdně goticky v cihle (po 1431/1461); D – pozdně gotické patro, zděné v cihle (po 1431/1461); E – renesanční konstrukce (po 1555) (Fotogrammetrie R. Kadlubiec, 2022, úpravy a celkové zpracování F. Kolář, 2022)

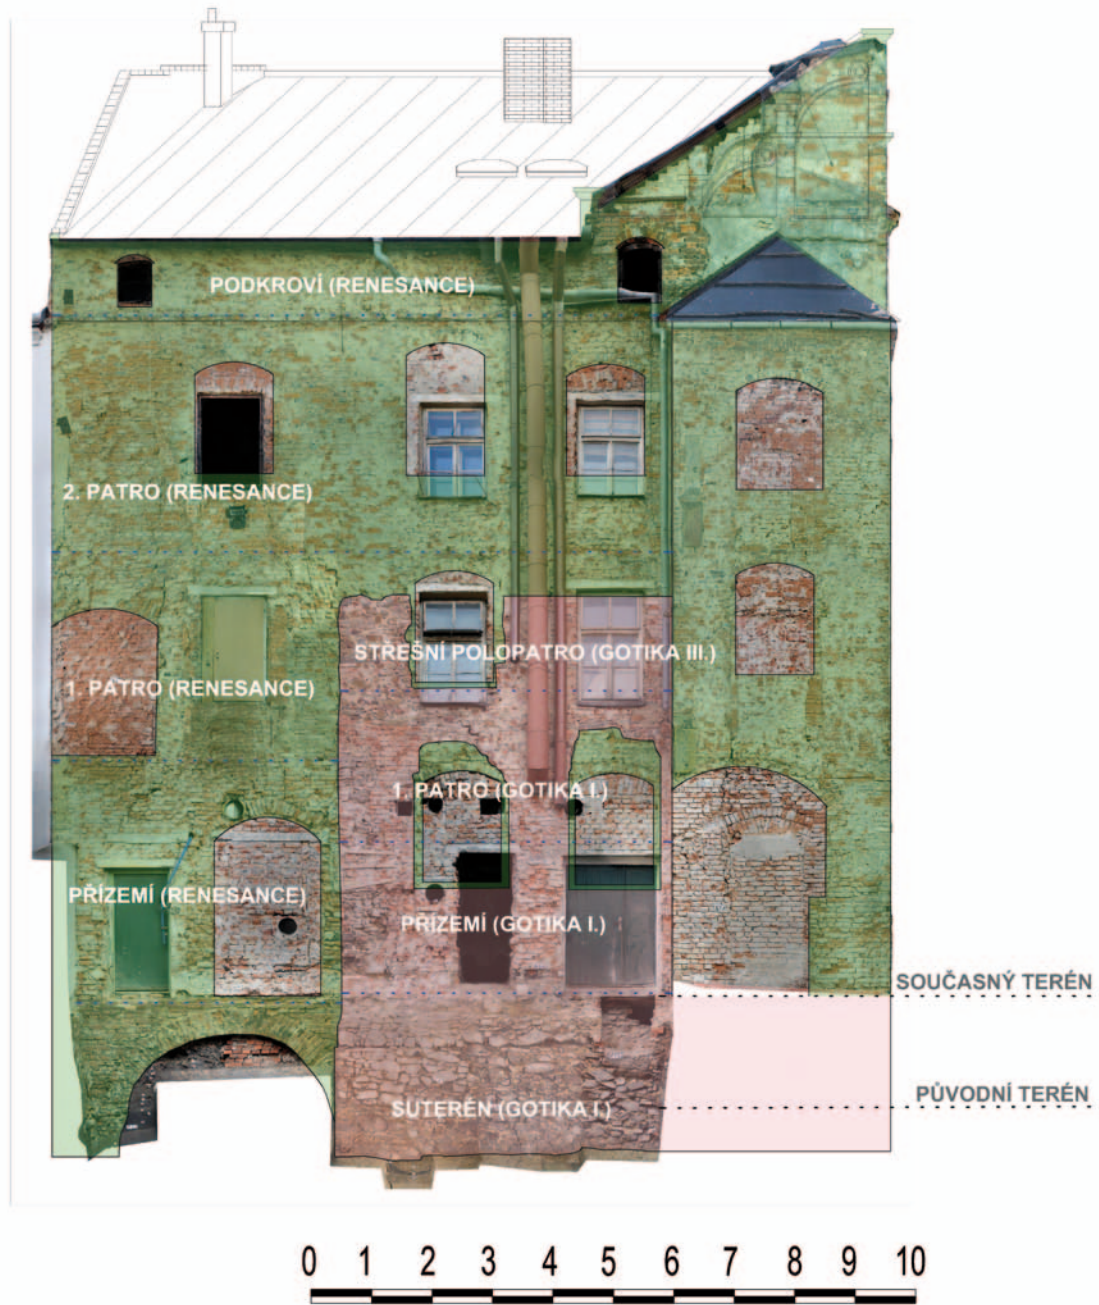
Západní fasáda domu čp. 115 s vyznačením hlavních stavebních fází z období středověku a renesance. Barevně vyznačena původní středověká zděná komora – kemenate (transparentní červená) a renesanční konstrukce (transparentní zelená), modrou čárkovanou linií rekonstrukce podlah v interiéru (Zaměření fasády Projektce Guňka s.r.o., 2019, fotogrammetrie R. Kadlubiec, 2022, úpravy a celkové zpracování F. Kolář, 2022)

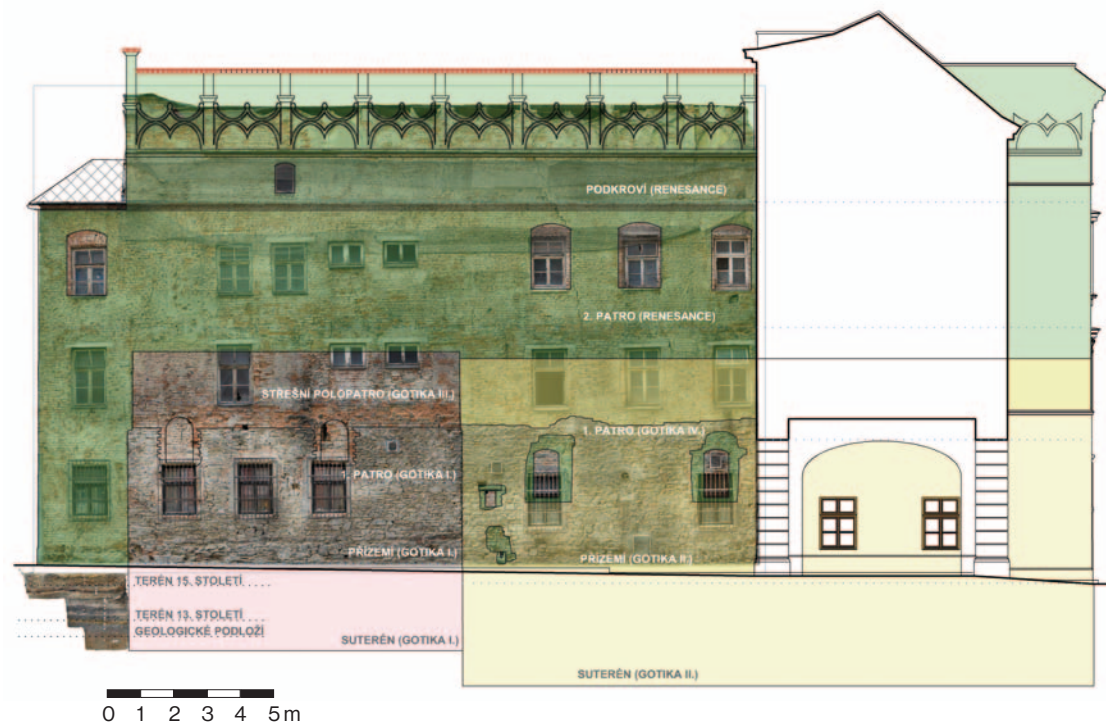
Jižní fasáda domu čp. 115 s vyznačením hlavních stavebních fází z období středověku a renesance. Barevně vyznačena původní středověká zděná komora – kemenate (transparentní červená), vrcholně a pozdně gotická zděná přední část domu (transparentní žlutá) a renesanční konstrukce (transparentní zelená), modrou čárkovanou linií pak rekonstrukce podlah v interiéru (Zaměření fasády Projekce Guňka s.r.o., 2019, fotogrammetrie R. Kadlubiec, 2022, úpravy a celkové zpracování F. Kolář, 2022)

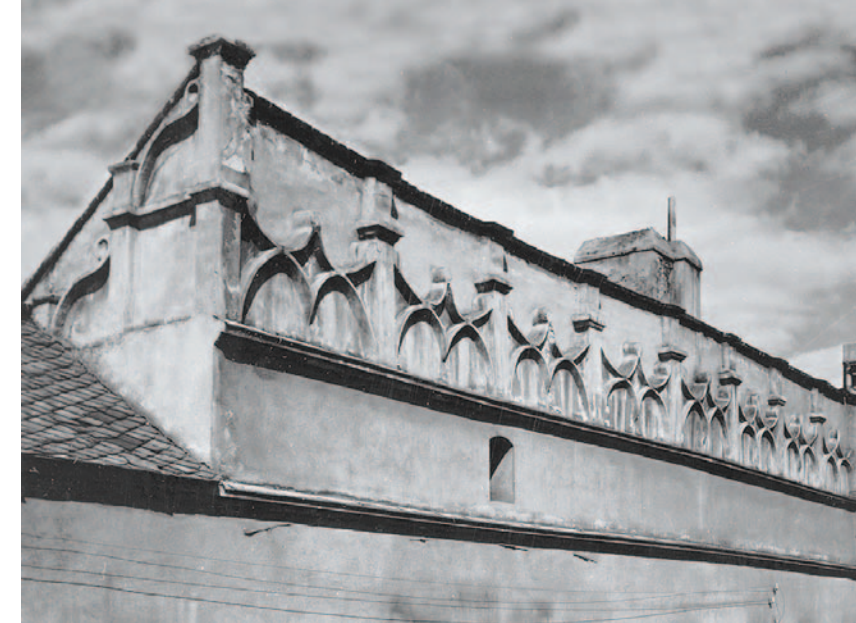
Detail horní části jižní fasády domu čp. 115. Na fotografii z 20. let 20. století je dobře patrné renesanční atikové polopatru završené atikou dělenou pilastry a mezi nimi dvojicemi proti sobě orientovaných cihlových slepých arkádek (SZM, uměleckohistorické pracoviště, Braunův archiv, inv. č. A 6429)

Zásadní přestavby a zvýšení o druhé patro se dům dočkal v období vrcholné renesance, nejspíše po dvou požárech města v roce 1556.¹³ Přestavbu a zvýšení lze dobře rozlišit podle použitého materiálu. Tím byly cihly, tentokrát však již kladené v utilitární vazbě počítající s omítnutím fasád. Na západě při uliční čáře dům doplnila jednotraktová dvoupatrová přístavba, v horním podlaží provázaná s renesančním druhým patrem hlavní části objektu. Jednotlivé fasády korunovala atika dělená pilastry a mezi nimi dvojicemi proti sobě orientovaných cihlových slepých arkádek, která je v jádře dochovaná dodnes.

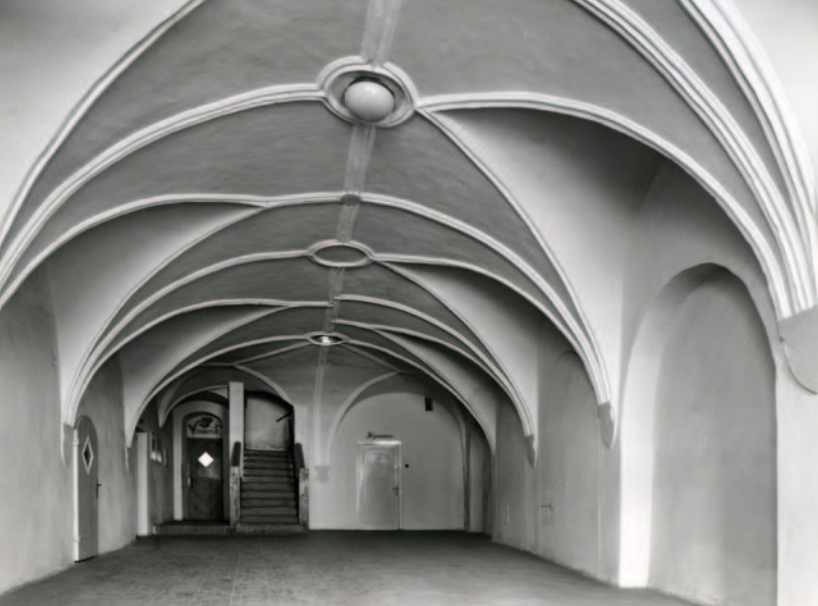
Interiér dolní síně domu čp. 115. Na fotografii od Arnošta Pustky z roku 1959 je patrné renesanční zalamené schodiště do patra (v roce 1971 zčásti odstraněné), vlevo od něj vstup do nádvorní světnice a vpravo zařazený průchod do dvora. Místnosti dominuje mohutná renesanční valená klenba s obkročnými výsečemi, zdobená štukovými žebírky a maltovými štítky (SZM, fotografické pracoviště, sign. B 8890)

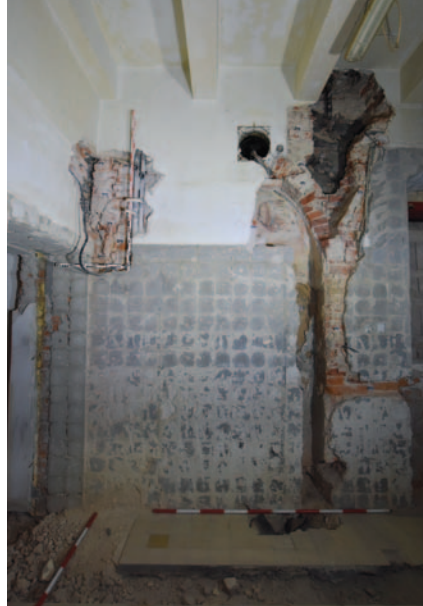
Dům čp. 115 – interiér přízemí zadního komorového dílu, renesanční cihlová zeď vylehčená slepou arkaturou, přiložená k původnímu středověkému kamennému zdivu (Foto F. Kolář, 2020)

přízemí doplnila i zde, přinejmenším na jižní straně, cihlová zeď vylehčená slepou arkaturou, přiložená k původnímu středověkému kamennému zdivu. Výsledkem přestavby tak nadále mohla být skladovací komora, stejně jako ve středověku, anebo obytná nádvorní světnice. V tom případě mohla její vytápění v hypotetické rovině zajišťovat kachlová kamna, nepřímou obsluhovaná z kuchyňského koutu v sousední dolní síni.

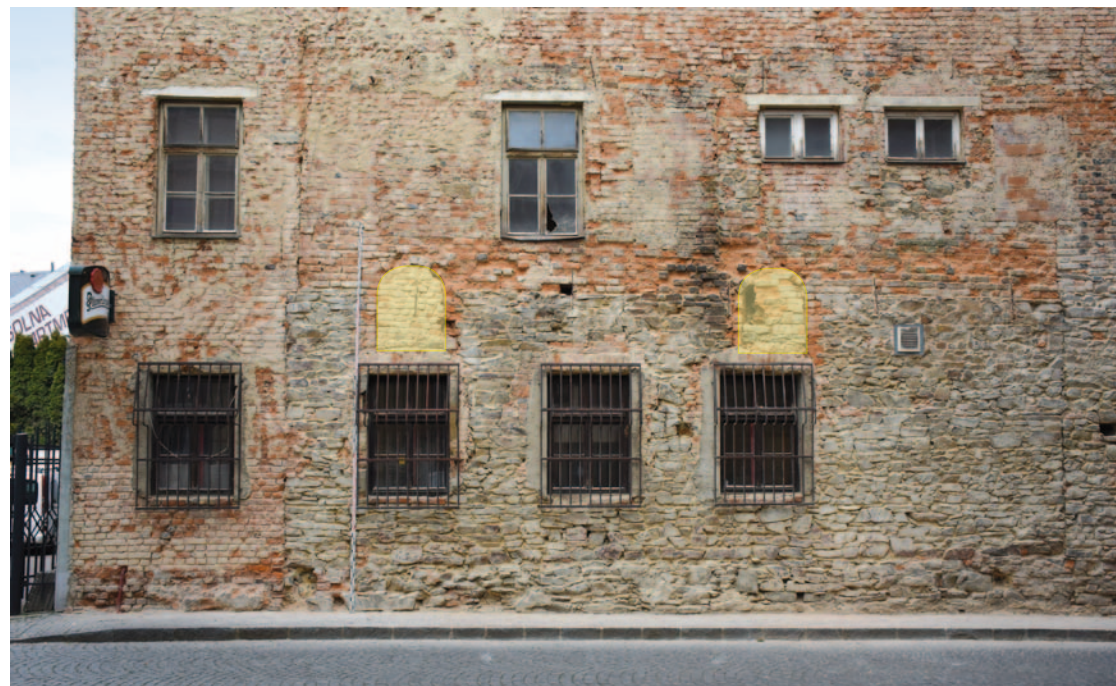
Jižní obvodová zeď nejstaršího středověkého zděného jádra dnešního domu čp. 115 – vícepodlažní zděné komory (*kemenate*) – byla dodatečně prolomena dvojicí okenních otvorů. Souviselo to s přezděním horní části prvního patra a navazujícího střešního polopatra komorového dílu domu v hihle, patrně v důsledku některého ze dvou velkých požárů, které postihly Opavu v 15. století.

Dvojice nevelkých oken provedených v rámci pozdně gotické přestavby zadního dílu domu zajišťovala prosvětlení (a provětrání) příslušné části interiéru ze strany ulice. Zde, v prvním patře, se v daném období zřejmě nacházela světnice, tedy hlavní celoročně obyvatelná místnost vyhřívaná otopným zařízením, pravděpodobně kachlovými kamny. Z důvodu úspory tepla jsou pro středověké světnice příznačná právě okna menších rozměrů, než tomu bylo u ostatních (avšak nevytápěných) obytných prostor v rámci domu.¹⁶

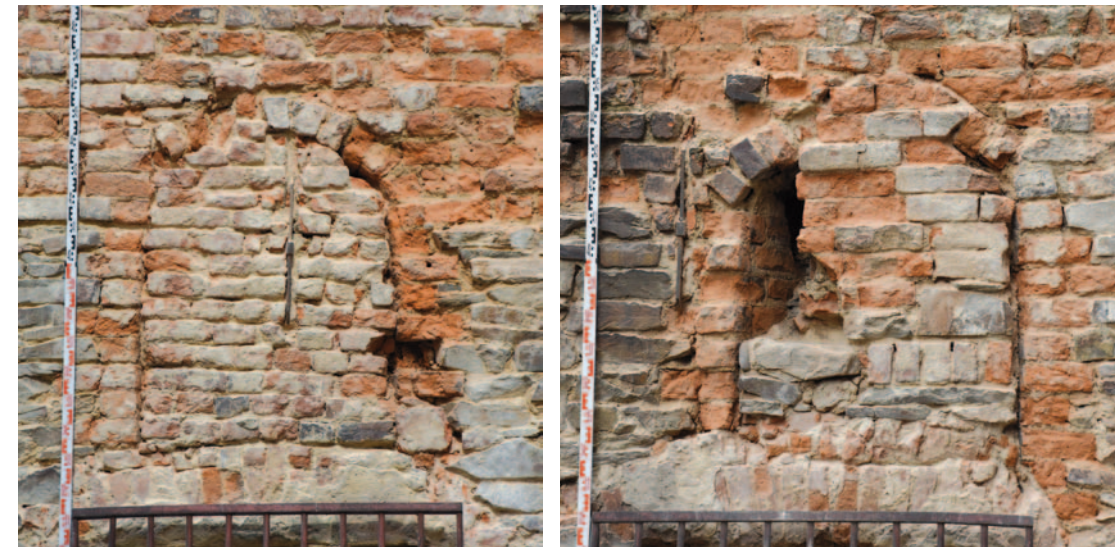
Obě okna měla cihlami armovaná ostění, vně rozevřené špalety a tupě lomené cihlové záklenky. Spodní část oken je porušena mladšími okenními otvory. Neznáme tak podobu parapetu ani přesnou výšku původních gotických oken.

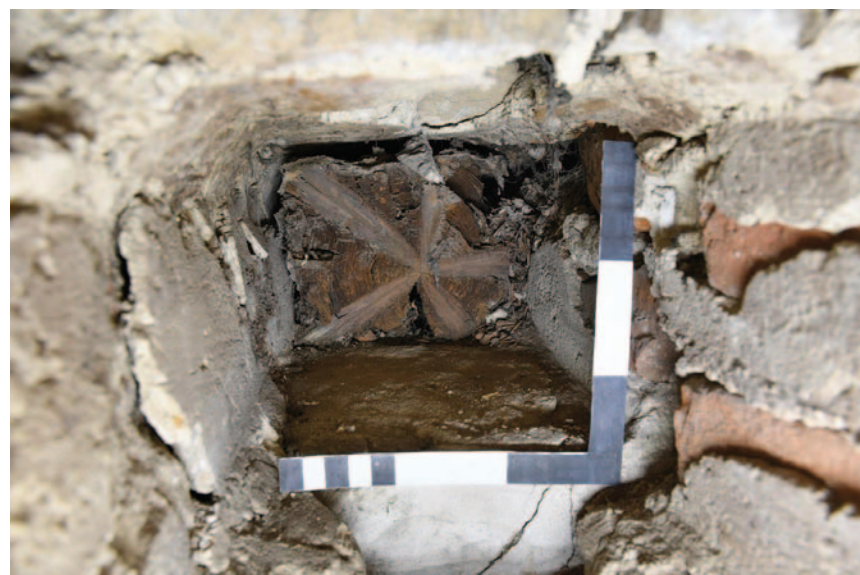
V původní kapse v severní obvodové zdi dolní síně domu čp. 115 je dochována druhotně odřezaná část trámu středověkého stropu. Kolem ústí kapsy pro osazení trámu je dobře patrný původní líc středověké zdi s omítkou a vápenným nátěrem, z větší části pohledově zakrytý mladší renesanční přízdívkou.

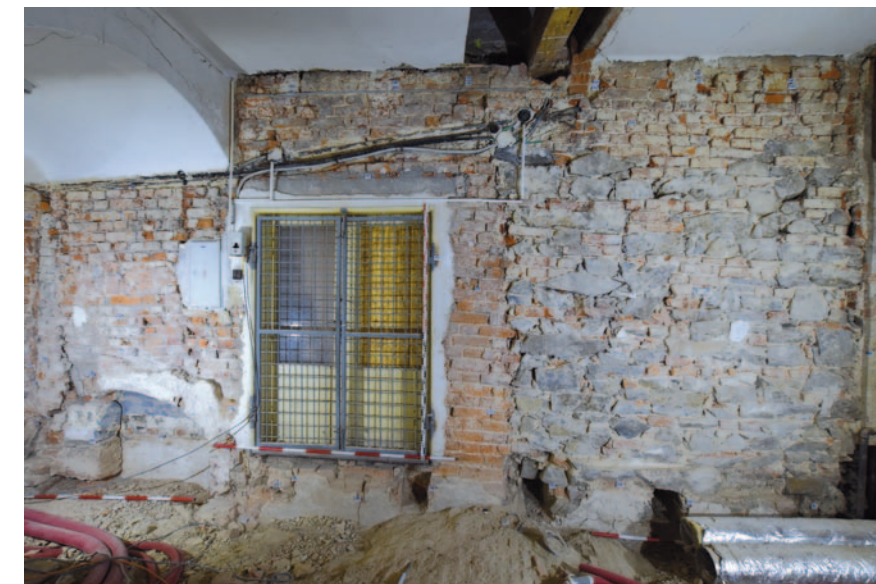
Severní obvodová zeď prvního patra domu čp. 115 byla ve středověku vyzděna z cihel v gotické vazbě. V rámci první renesanční přestavby domu po roce 1555 byla východní část této zdi přezděna z kame-ne s příměsí cihel. Po částečném odstranění zásypů klenby dolní síně z druhé renesanční přestavby (poslední čtvrtina 16. století) byla odhalena řada středověkých a renesančních kapes po stropnicích původních trámových záklopových stropů.

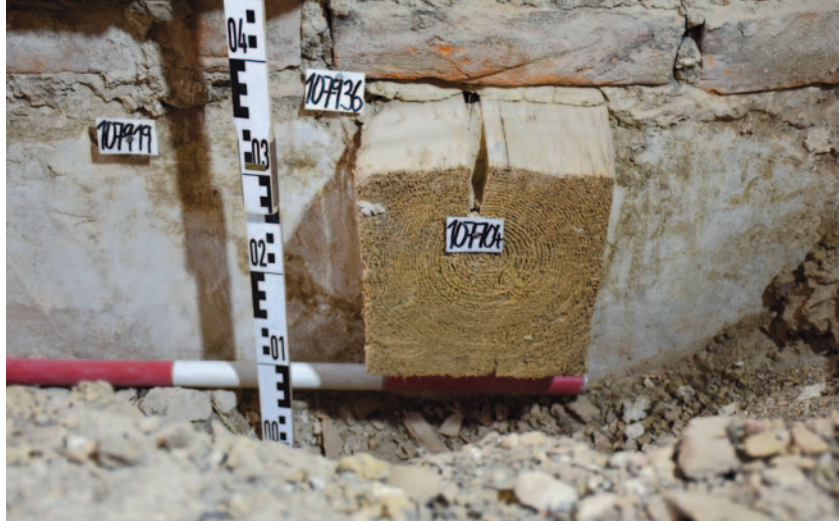
Do středověké kapsy v mezitraktové zdi přízemí domu čp. 115 byla při první renesanční přestavbě (po roce 1555) vsazena stropnice nového trámového stropu. V průběhu druhé renesanční přestavby v poslední čtvrtině 16. století byl dřevěný strop zrušen a nahrazen reprezentativní valenou klenbou. Následné klenební násypy zakonzervovaly odříznuté konce stropních trámů ponechaných na svém místě (na obrázku). V průběhu rekonstrukce domu v letech 2019–2020 byly tyto konstrukční detaily vyzvednuty a podrobeny dendrochronologické analýze, výsledná data umožnila vročit první fázi renesanční přestavby domu.¹⁸

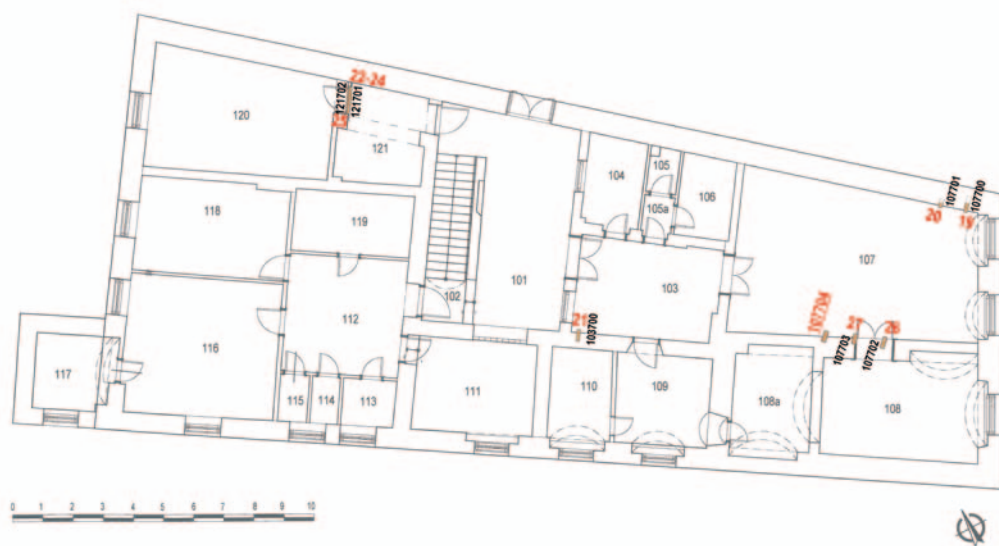
Ve schematickém půdorysu prvního patra domu čp. 115 jsou vyznačena místa odběru vzorků stropnic mj. renesančního trámového stropu dolní síně (v místnostech 103 a 107).

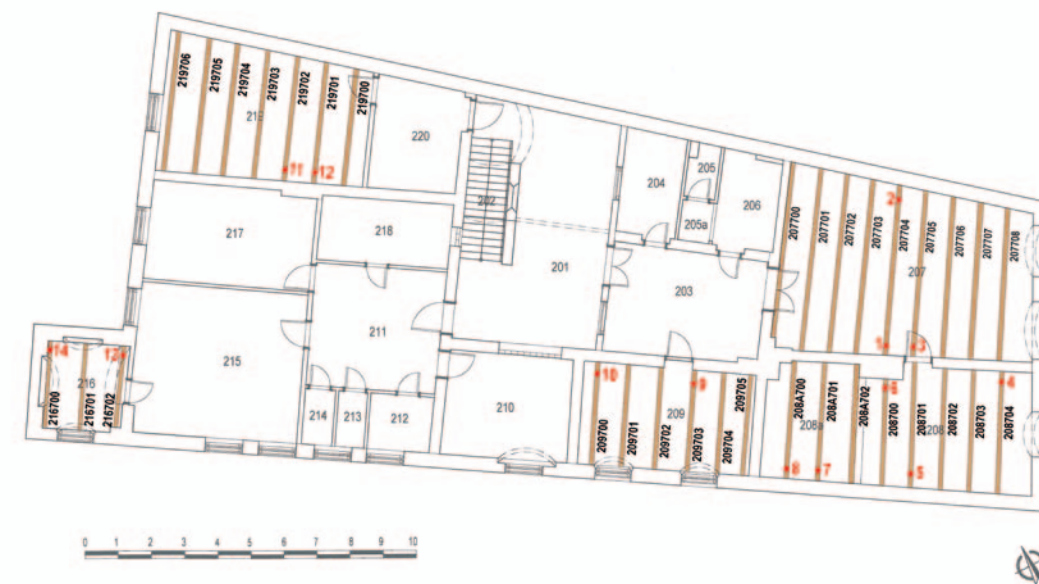
Ve schematickém půdorysu druhého patra domu čp. 115 jsou vyznačena místa odběru vzorků stropnic mj. renesančního trámového stropu horní světnice (v místnosti 207).
