Jak se bydlelo ve městě

kritický katalog výstavy

1. O katalogu	6
2. Od městského hradu k domku na předměstí	8
3. Opavský hrad – zeměpanská rezidence ve městě	20
4. Dům čp. 115 – měšťanské obydlí v Opavě	52
5. Dům čp. 38 – měšťanské obydlí v Příboře	92
6. Dům čp. 348 – obydlí na místě špitálku v Příboře	118
7. Dům čp. 383 – předměstské obydlí v Příboře	144
8. Namísto závěru	170
Summary	174
Seznam pramenů, literatury a dalších zdrojů	176
Seznam zkratek	187

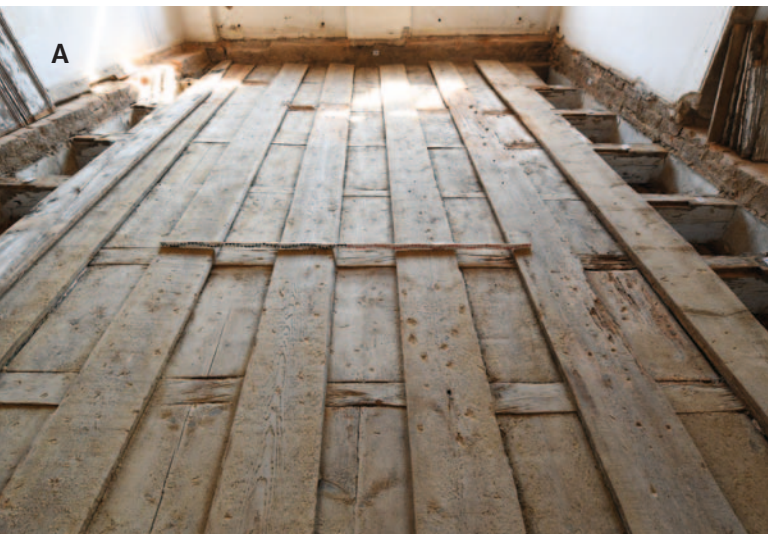
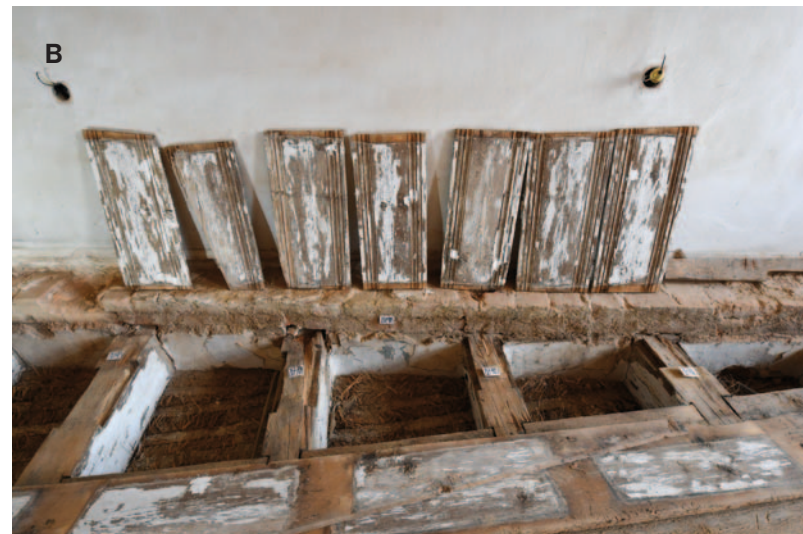
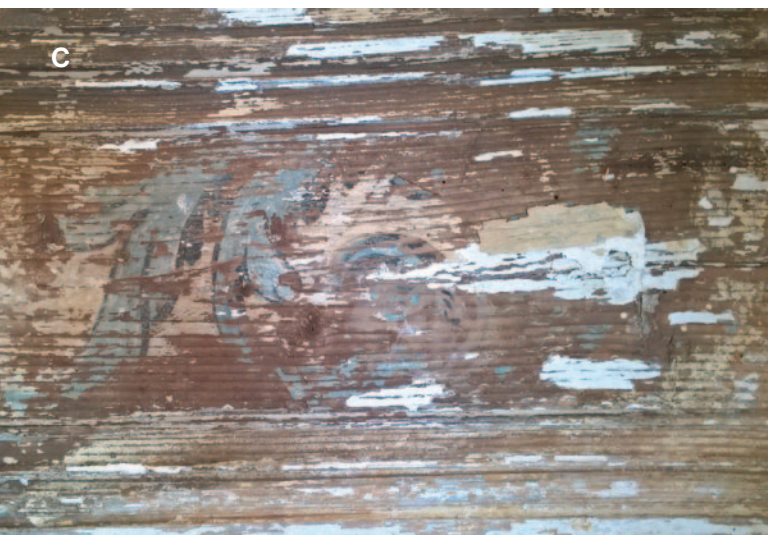
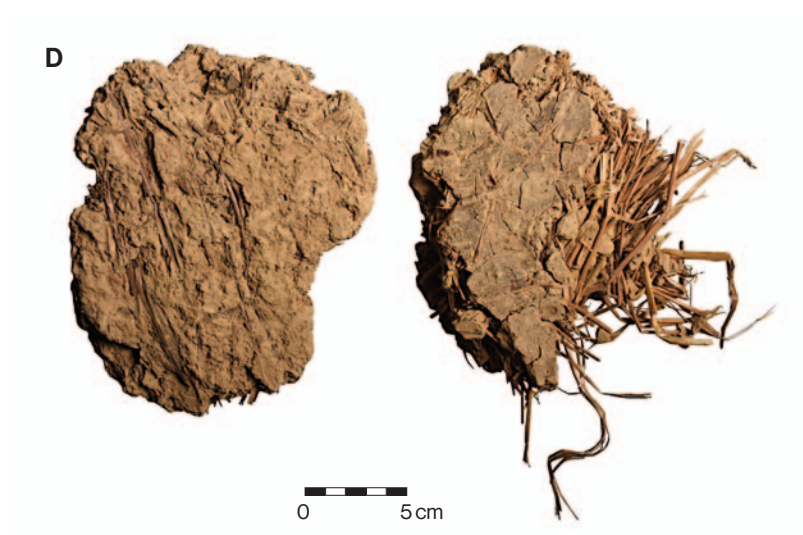
Po odstranění stávajících podlah druhého patra domu čp. 115 bylo možné dokumentovat mj. dobře dochovanou trámový zákloповý strop horní světnice, dendrochronologicky datovaný do poloviny 16. století (A). Stropnice jsou na horní straně opatřeny dvojicemi polodrážek pro zapuštění spodních desek překládaného záklopu (B). Spodní strana těchto desek mohla být zdobena profilací a malbou, obvykle s vegetabilními motivy (C). Nad překládaným záklopem byla původně izolační vrstva, sloužící jako konstrukční podklad dřevěné podlahy. Izolačním materiálem byla především hutná a kompaktní hliněná mazanina – lepenice, tedy jíla nebo spraš promísená s plevami nebo slámou (D). Mocnost někdejší izolační vrstvy a úroveň odstraněné podlahy jsou na snímku A dobře patrné v podobě odsazené spodní hrany omítkových vrstev. Pod stropnicemi pozorujeme dodatečné podbití, patrně z 19. století. Strop je dosud součástí druhého patra domu čp. 115.

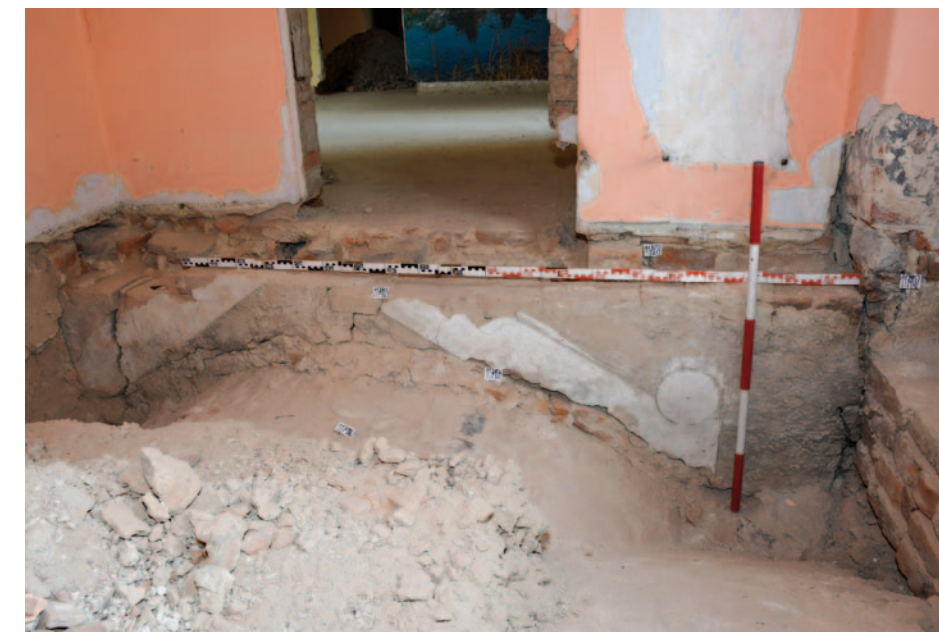
Šambrána dokumentovaná v rámci domu čp. 115 se nachází na západní fasádě původního středověkého zděného komorového dílu v úrovni prvního patra. Do přestavby objektu v letech 2019–2020 byla ukryta pod klenebními zásypy v renesančním přístavku. Dochována je pouze horní část šambrány (nad vrcholem renesanční klenby prvního patra přístavku), jedná se o trojúhelný motiv, s břevny zakončenými geometrickým dekorem ve tvaru kruhu. Okno zdobené touto šambránou pravděpodobně zaniklo v důsledku první fáze renesanční přestavby domu po roce 1555. Předpokládáme tedy, že se mohlo jednat o dílčí úpravu stávajícího okenního otvoru gotického domu ještě v první polovině 16. století, již s využitím renesančního tvarosloví.

Šambrána představuje dekorativní architektonický prvek, který rámuje a tím zdůrazňuje okenní otvory na vnější fasádě domu. Jedná se o pás jemnější omítky s hlazeným a líčeným povrchem, s vnějším obvodem zvýrazněným plastickým lemem nebo rytou linkou. Od navazující omítky se šambrána odlišuje i strukturou povrchu – okolní plocha je zpravidla hrubší a nehlazená.¹⁹

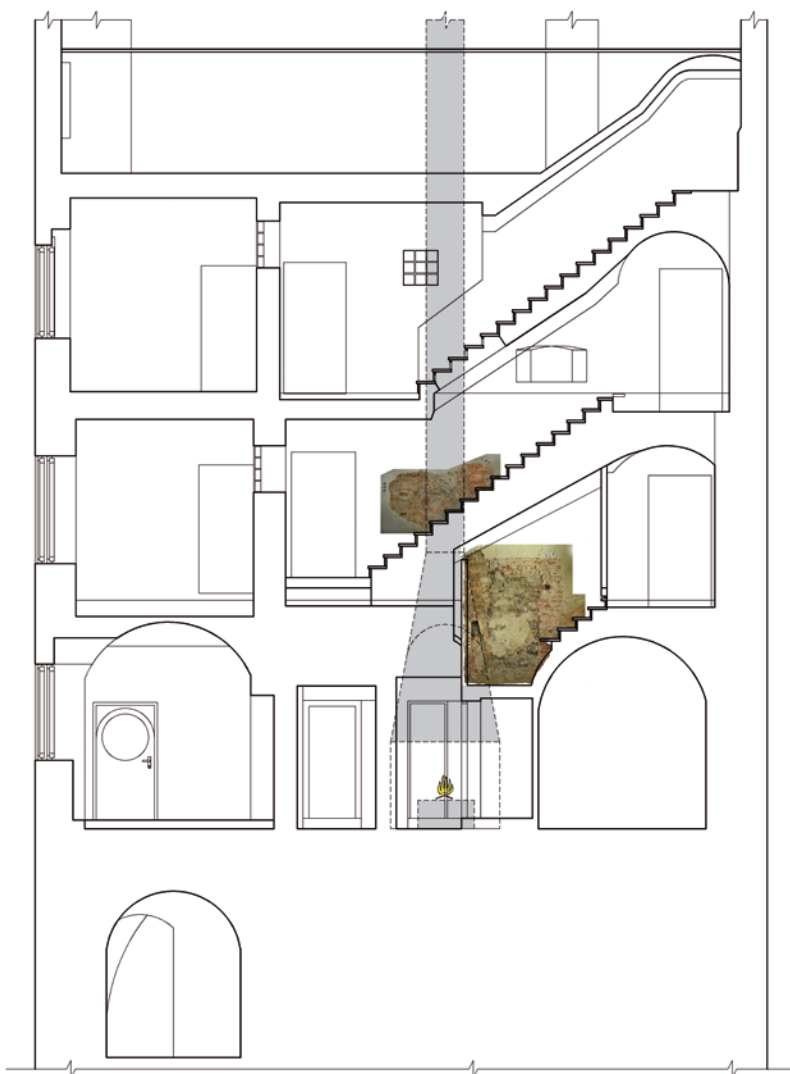
Pozice kuchyňského koutu po první renesanční přestavbě domu čp. 115 je dobře patrná na příčném řezu s vloženým fotoplánem a náznakovou rekonstrukcí (čárkovaná linie, šedé plochy).

Vnější líc východní obvodové zdi nejstaršího zděného jádra domu, tzv. *kemenate*, byl druhotně porušen výstavbou kónického dymníku a navazujícího komínového tělesa, vyzděných z cihel. Otopné zařízení odkuřované pomocí tohoto systému zaniklo v důsledku vybudování zděného schodiště do pater domu v rámci druhé renesanční přestavby v poslední čtvrtině 16. století.

V čele dolní síně tak během první renesanční fáze domu (po roce 1555) pravděpodobně bylo umístěno kuchyňské topeniště, sestávající z podesty pro otevřený oheň a zděného dymníku přecházejícího v komín. Kuchyňské topeniště kromě své primární funkce, tedy přípravy pokrmů pro obyvatele domu, zajišťovalo tepelný komfort v přilehlé části dolní síně. Mimo to mohlo případně sloužit pro nepřímé vytápění sousední nádvorní světnice.

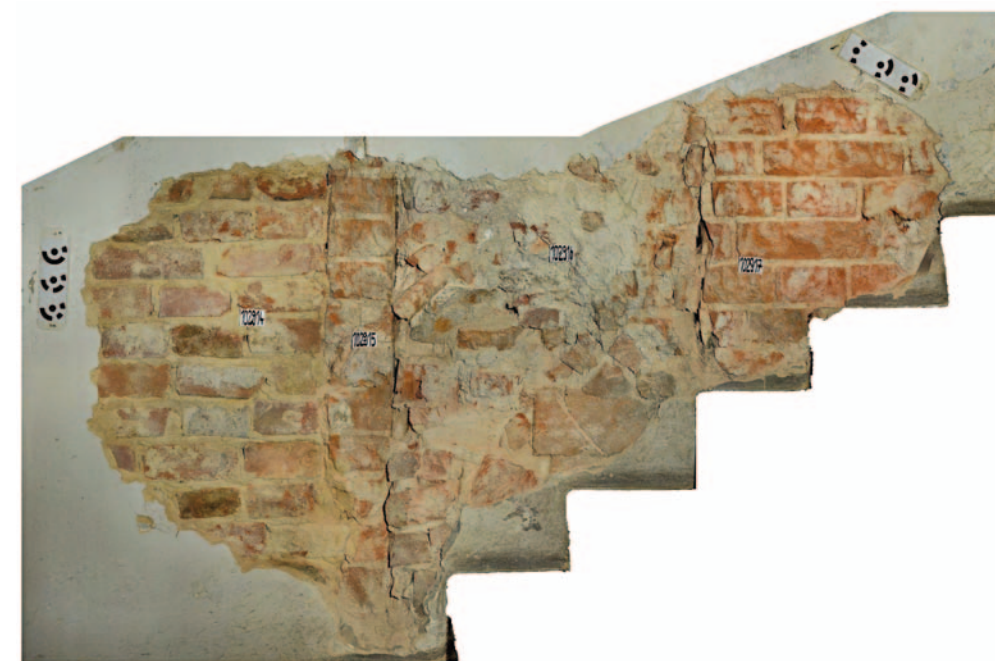
Komín renesančního kuchyňského topeniště byl pohledově zakryt mladším schodištěm z druhé renesanční přestavby. Zasekán byl do vnějšího líce západní obvodové zdi středověké komory (*kemenate*), jejíž patro bylo v 15. století přezděno v cihle, v gotické vazbě.

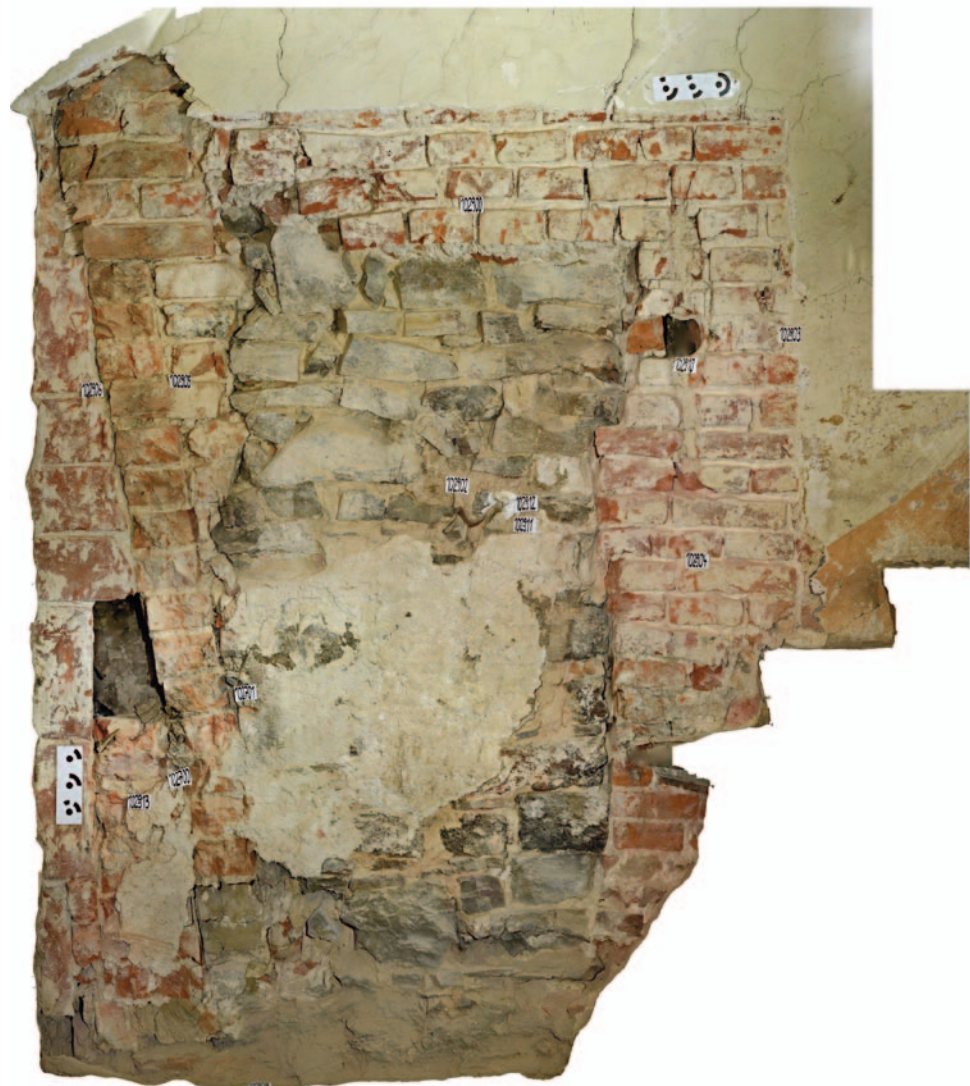
V pozici za schodištěm z druhé renesanční přestavby byla identifikována jizva po odstraněném dymníku. Dymník byl původně vyzděn z cihel a byl druhotně vetknut do vnějšího líce západní obvodové zdi středověké komory (*kemenate*). Zazdívka zapuštěné části dymníku (vlevo) a cihlová plenta (vpravo) souvisí se zrušením topeniště a výstavbou zmíněného renesančního schodiště.

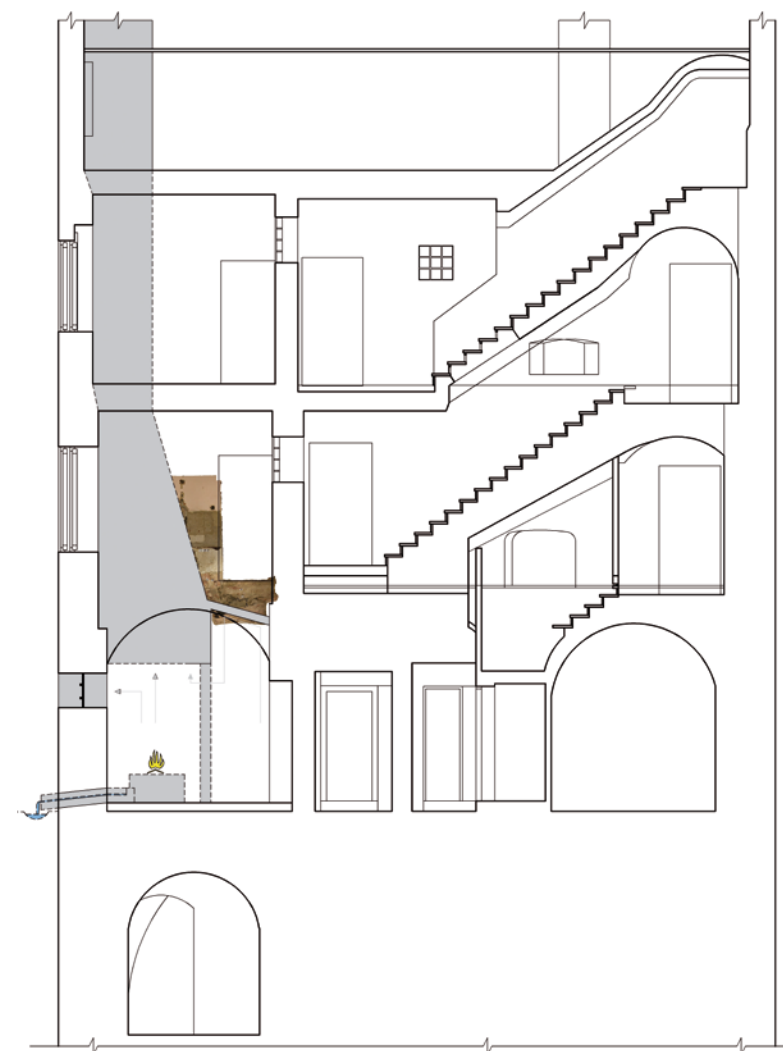
Pozice kuchyně po druhé renesanční přestavbě domu čp. 115 je dobře patrná na příčném řezu s vloženým fotoplánem a náznakovou rekonstrukcí (čárkovaná linie, šedé plochy).

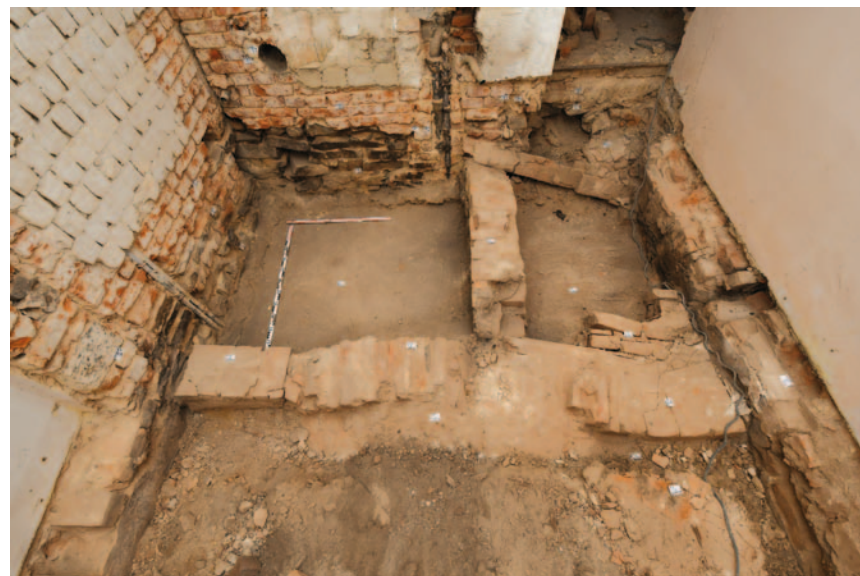
Pozůstatky dymníku odkuřujícího topeniště kuchyně v přízemí byly odkryty pod podlahou prvního patra domu. Dymník čtvercového průřezu, vyzděný z cihel na pasech, byl ze severu a východu vymezen dvojicí stoupavých kleneb kuchyně. Spodní strana kleneb, stejně jako vnitřní část dymníku, je pokryta vrstvou sazí.

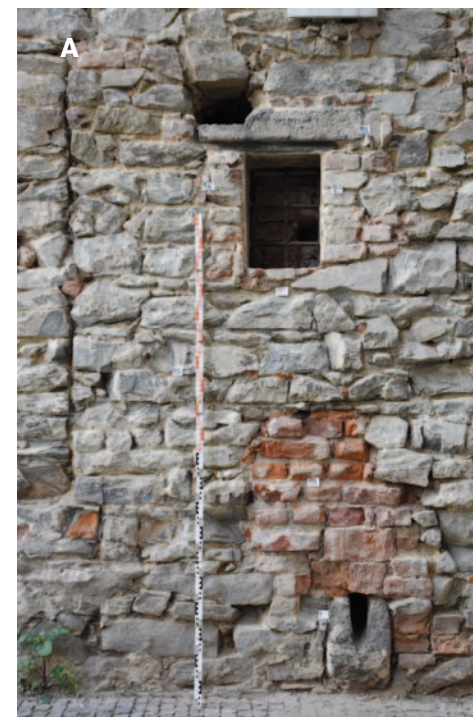
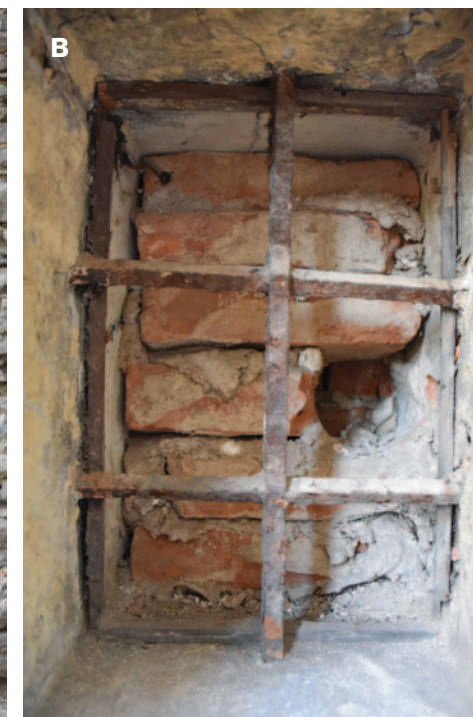
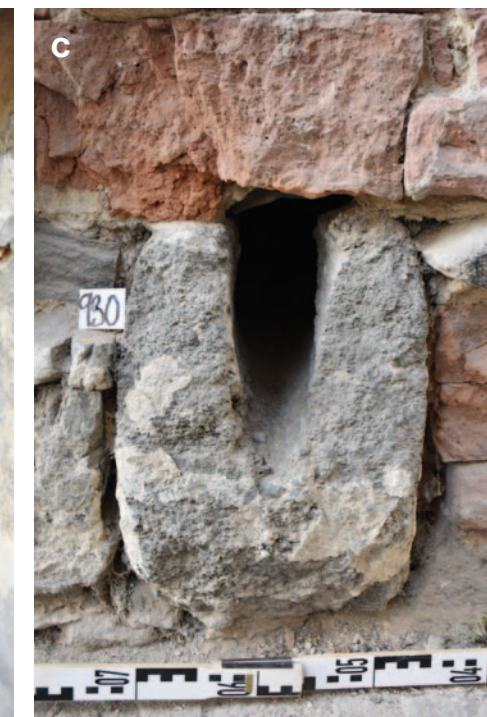
(A, B) Špaleta kuchyňského odvětrávacího okna je vyzděna z cihel, na překlad byl druhotně využit starší stavební článek z tufitu, pocházející z konstrukcí rozebraných při druhé fázi renesanční přestavby domu. Do okna byla – patrně jako prevence proti krádeži – vsazena pevná kovová mříž.

(C) Na někdejší přítomnost kuchyňského provozu v přilehlém interiéru odkazuje na jižní domovní fasádě kromě odvětrávacího okna rovněž torzo výlevky na vodu. Součástí výlevky byla v interiéru nedochovaná kamenná nádržka (tj. vlastní výlevka), do níž byla vylévána odpadní voda z kuchyňského provozu. Ta poté prostřednictvím tesaného kamenného korýtká, dochovaného v obvodovém zdivu domu dodnes, odtékala ven na ulici.

Kuchyně byla opatřena stoupavou klenbou přecházející ve zděný dymník topeniště, situovaný v jihozápadním koutě místnosti. Pro lepší odvod spalin bylo v rámci jižní obvodové zdi domu – v pozici pod dymníkem – dodatečně zřízeno odvětrávací okno. V bezprostřední blízkosti topeniště, pravděpodobně zděné podesty pro otevřený oheň, situované pod dymníkem, byla napříč obvodovým zdívkou domu vedena výlevka na odpadní vodu.

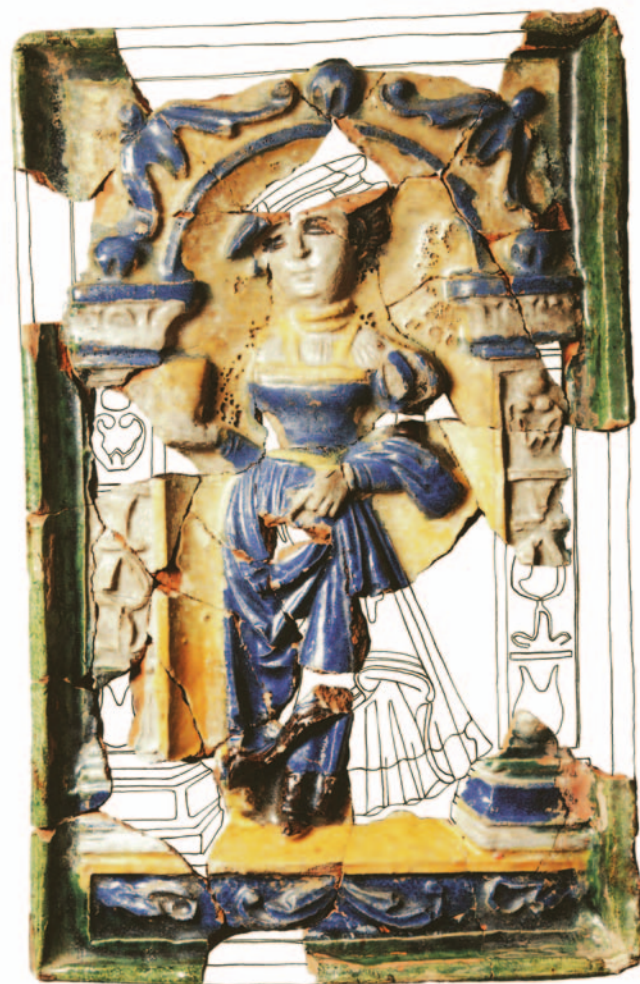
Kamnové kachle

šířka: 18,5 cm; délka: 28,5 cm; výška: 6 cm

Výjev na čele kachle tvoří žena s pohárem v pravé ruce, oděná v renesančních šatech s dámským kloboučkem na hlavě, stojící v arkádě zdobené rostlinným dekorem.

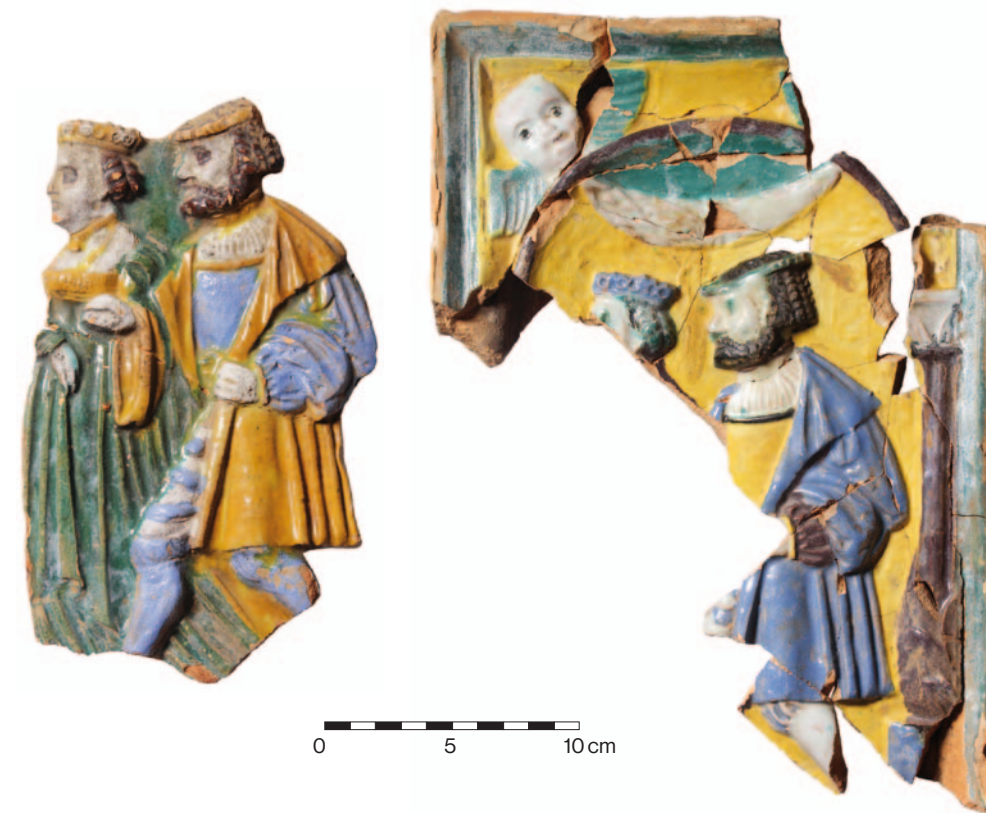
šířka: 23,1 cm; délka: 31,5 cm; výška: 4 cm

Výjev na čele obou kachlů představuje urozený pár oděný podle renesanční módy. Jedná se nepochybně o motiv snoubenců, zhotovený podle předlohy Erharda Schoena/Schöna, norimberského grafika a malíře (kolem 1491–1542), z roku 1532. Podobnou kompozici mají i některé dřevorezby s „tanečnickými páry“, datované do stejného období.²⁰

Kachle jsou součástí rozsáhlého souboru fragmentů kamenných kachlů, který vzhledem k pestrobarevné glazuře, preciznímu provedení a množství ikonografických námětů představuje nejen v podmínkách Opavy unikátní nález.²² Jejich objednatel, původce první renesanční přestavby domu čp. 115 v polovině 16. století, jistě patřil k významným osobnostem tehdejší městské společnosti.

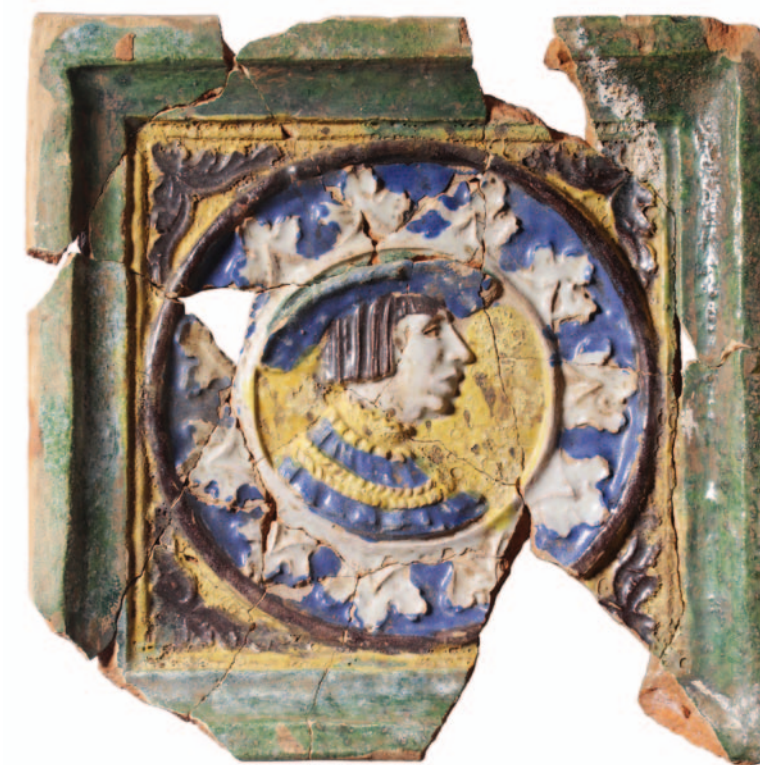
Kamnový kachel

šířka: 22 cm; délka: 22 cm; výška 9 cm

Výjev na čele kachle představuje českého a uherského krále Ferdinanda I. Habsburského (1503–1564). Motiv je zhotoven podle předlohy Erharda Schoena/Schöna, norimberského grafika a malíře (kolem 1491–1542), z roku 1528.²¹

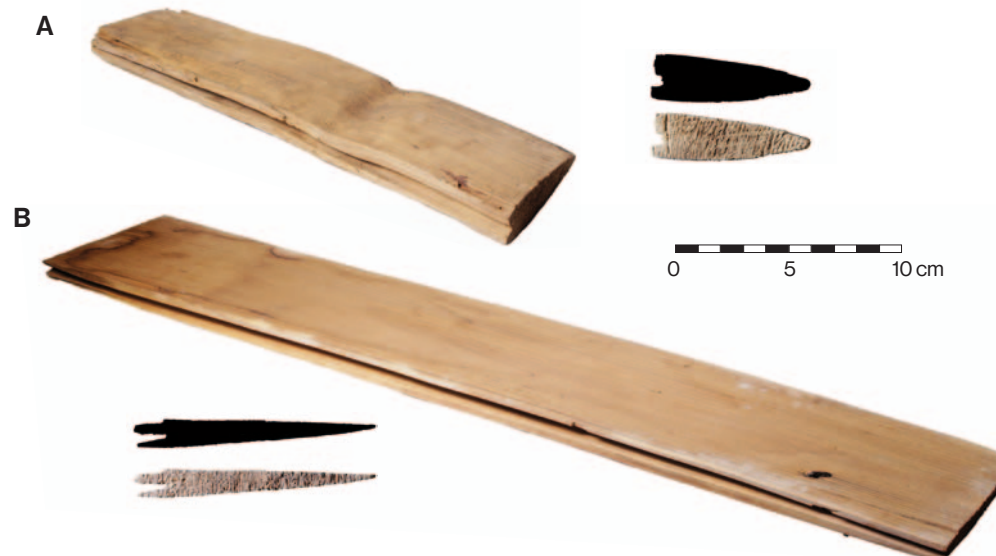
(A) šířka: 8 cm; délka: 31,5 cm; výška: 2 cm; (B) šířka: 12,5 cm; délka: 69,5 cm; výška: 2 cm

Výroba dřevěného šindele probíhala ve středověku a raném novověku (a v zásadě s minimálními obměnami dodnes) převážně z jedlového nebo smrkového dřeva. Z polena (špalku), jehož výška určovala délku šindele, se naštipaly nejlépe osminky, které se pořizem seřízly do plochého tvaru s břitem. K tomuto úkonu sloužila dřevěná obráběcí stolice, na jejíž jeden konec se upevnila opracovávaná deska, na druhém konci seděl řemeslník (šindelář) s pořizem. Na závěr byla do širší strany šindele provedena drážka pomocí speciálního nástroje – struhu neboli drážkovače (z etnologie známe jeho označení fugač). Šindele se přibíjely kovanými čtyřhrannými hřeby (šindeláky) k dřevěným latím.²⁴

Pod podlahou místnosti v patře domu čp. 115, která mohla v renesančním období sloužit jako spací komora, bylo v zásypu klenby kvelbu nalezeno celkem sedm šindelů, popřípadě jejich fragmentů. Vzhledem k druhotnému uložení šindelů v rámci stavebních konstrukcí souvisejících s druhou renesanční přestavbou domu v poslední čtvrtině 16. století lze předpokládat jejich starší původ. Jedná se tedy s největší pravděpodobností o doklad krytiny užitě při první renesanční přestavbě domu po roce 1555.

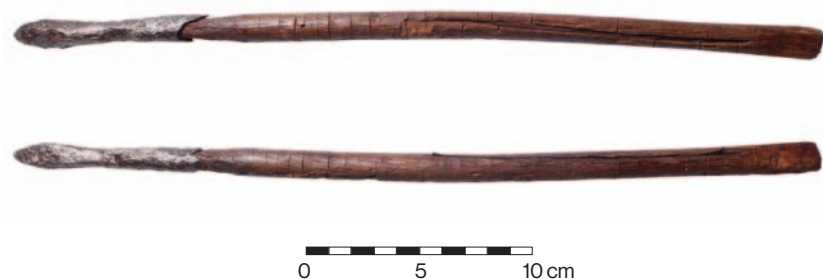
délka: 37 cm; šířka: 1,4 cm

Střela do kuše, tj. šipka (staročesky „plitka“ či „střiel“), byla tvořena dřevěným dřikem se dvěma stabilizačními křídélky a kovovým hrotem. Exemplář nalezený pod podlahou horní světnice v zásypu renesanční klenby dolní síně domu čp. 115 v Opavě je dochován ve výborném stavu, včetně pozůstatků odtržených kožených směrových křídélek v drážce ve spodní polovině dříku.

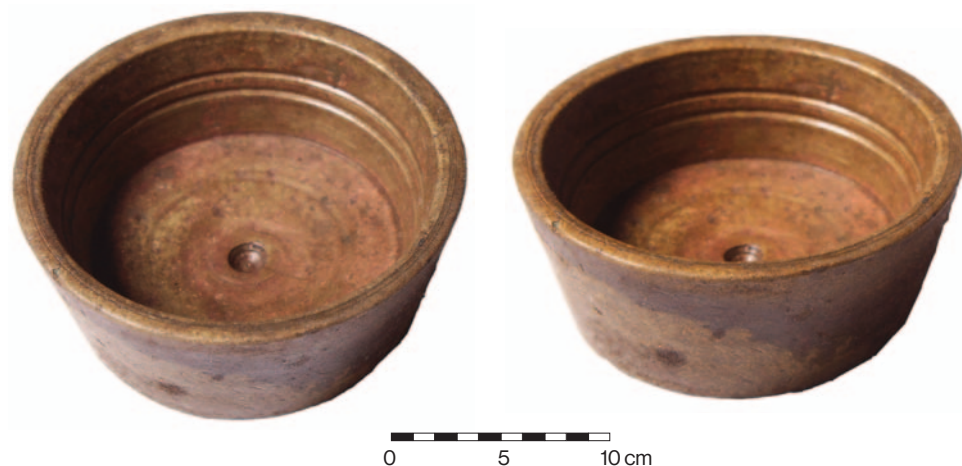
šířka dna: 2 cm; výška: 1,1 cm

Miskovité (lotové) závaží bylo nalezeno pod podlahou horní světnice v zásypu renesanční klenby dolní síně domu čp. 115 v Opavě. Jedná se o mladší typ závaží pozdního středověku a raného novověku, který byl na rozdíl od starších předchůdců po odlití dále dotvářen soustružením. Uchycení do soustruhu dokládá charakteristický okrouhlý důlek uprostřed vnitřní nebo i vnější strany dna. Za pomoci soustruhu byla rovněž utvářena jednoduchá výzdoba, sestávající z oběžných žlábků na stěnách závaží.²⁸ Nález závaží v rámci významného domu při jednom z ústředních veřejných prostranství města je dokladem běžného užívání skládaných vážek a miskovitých závaží v souvislosti s provozováním živnosti (řemeslo, obchod), popřípadě chodem domácnosti.

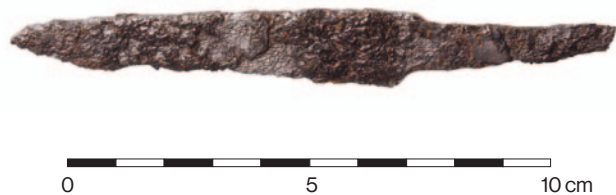
Nůž

šířka: 1,4 cm; délka: 12 cm

Exemplář nože nalezený pod podlahou předpokládané spací komory v zásypu renesanční klenby kvelbu domu čp. 115 představuje kompletně dochovanou čepel s rovnou hřbetní částí a oboustranně odsazeným trnem k uchycení rukojeti. Samotná rukojeť, nepochybně z organického materiálu (dřevo, kost), se nedochovala.

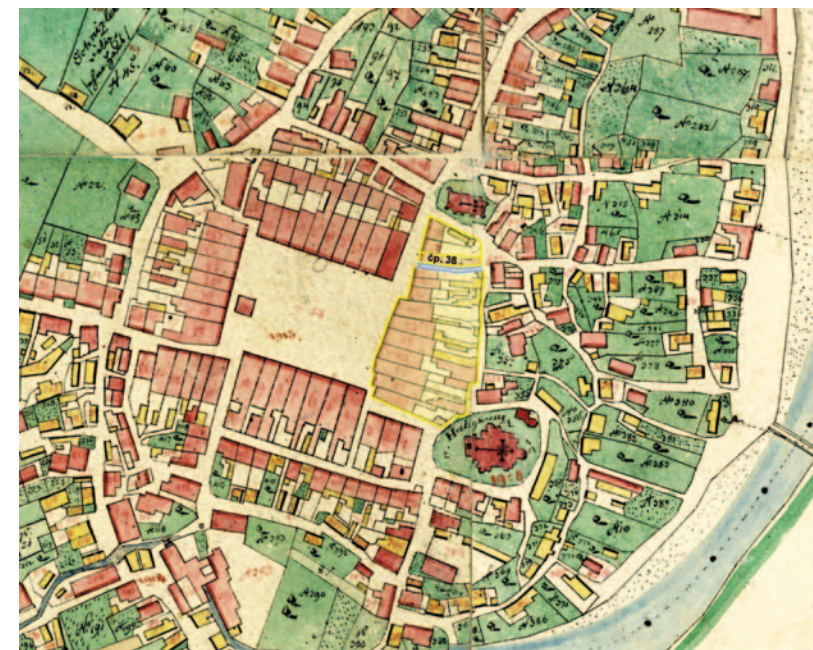
Na výřezu z indikační skici stabilního katastru Příbora z roku 1833 jsou vyznačeny východní domovní blok na náměstí a domovní blok v ulici Místecké, včetně průběhu soutky mezi domy čp. 38 a 39 (MZA v Brně, fond D9 – Stabilní katastr – indikační skici, sign. 2078)

– od města.⁷ Ulička se nacházela mezi domy čp. 38 a 39 a oddělovala východní domovní blok na náměstí od krátkého domovního bloku v ulici Místecké.⁸ Hyacint Blažek si tak mohl rozšířit přední hlavní dům o prostor nově nabyté soutky. V přízemí objektu zřídil úzkou klenutou místnost s navazující chodbou, v prvním patře byla zvětšena dnešní jihozápadní obytná místnost i prostor za ní ve středu dispozice, v zadní části patra vznikla úzká klenutá prostora. Dům čp. 38 završila nová střecha s vaznicovým krovem.⁹

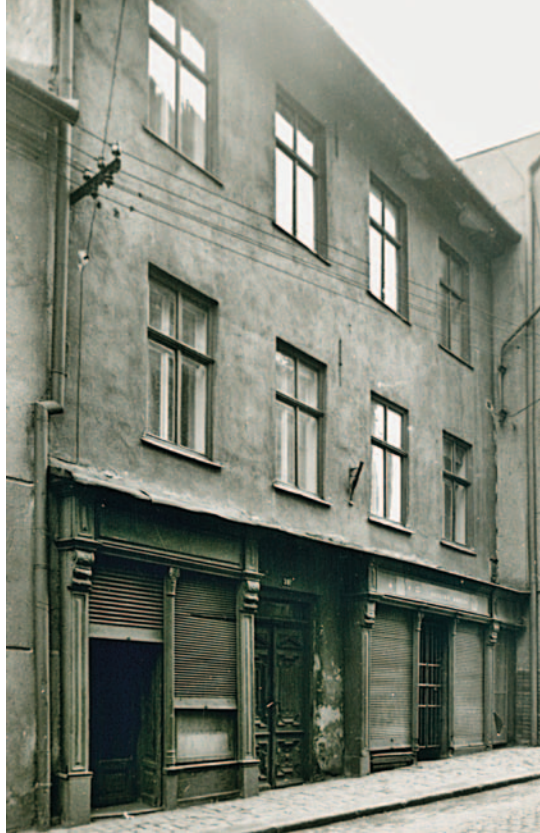
Pohled na uliční průčelí domu čp. 38 od severozápadu. Snímek z roku 1974 zachycuje dvojici skříňových výkladců v parteru objektu, odstraněných na začátku 90. let 20. století (Národní památkový ústav, územní odborné pracoviště v Ostravě, fotoarchiv, foto č. A 38317, Hlubínková, 1974)

Roku 1885 se majiteli objektu stali manželé František a Marie Hüttlerovi,¹⁰ kteří v témže roce realizovali výstavbu druhého patra domu.¹¹ Při této rekonstrukci obdrželo uliční průčelí nejen skříňové výkladce, ale i nové architektonické ztvárnění v duchu historismu. Prosperující sklenářská živnost vnukla Františku Hüttlerovi myšlenku přestavět podle návrhu stavitele Bedřicha Karlsedera z roku 1898 jihozápadní část přízemí – mj. bývalou černou kuchyni a kvelb – na obchodní místnost sklenutou cihelnými segmenty do traverz.¹²

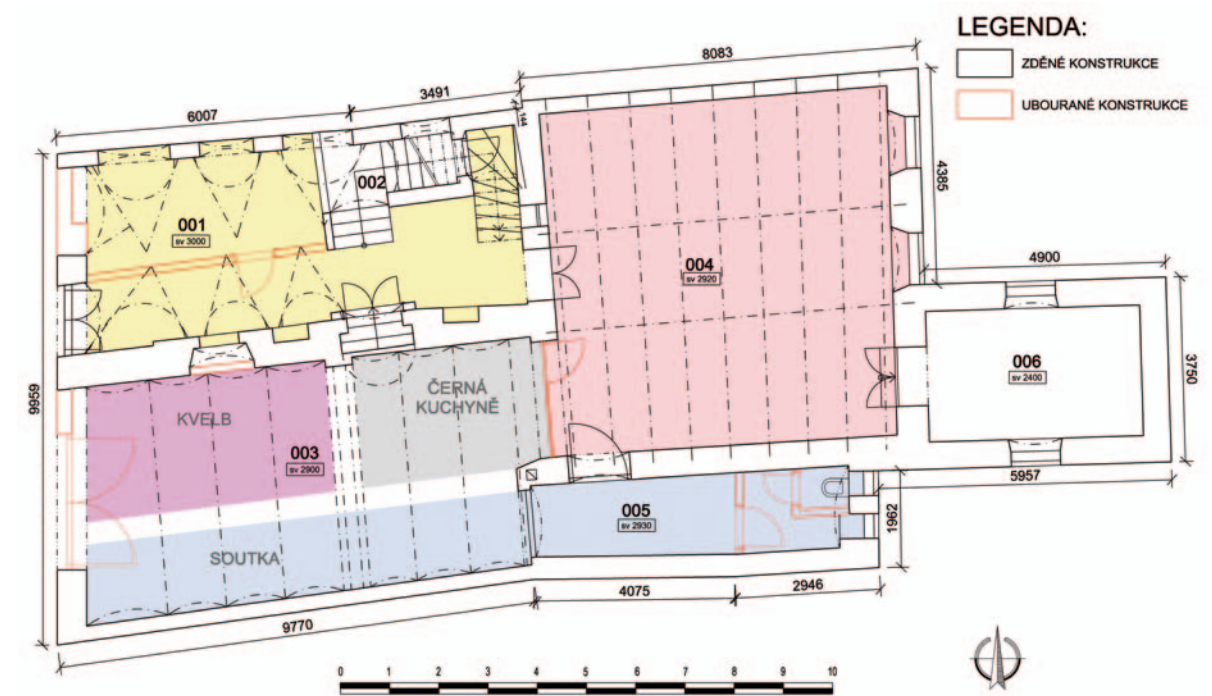
Schematický půdorys přízemí domu čp. 38 s čísly místností a barevným vyznačením funkce vybraných prostor. Čísla místností: 001 – síň – žlutá, 002 – schodiště, 003 – jihozápadní místnost, kvelb – fialová, černá kuchyně – šedá, soutka – modrá, 004 – nádvorní světnice – růžová, 005 – jihovýchodní úzká prostora, 006 – dvorní obytná místnost (Zákras do upravené projektové dokumentace P. Maren, 2022)

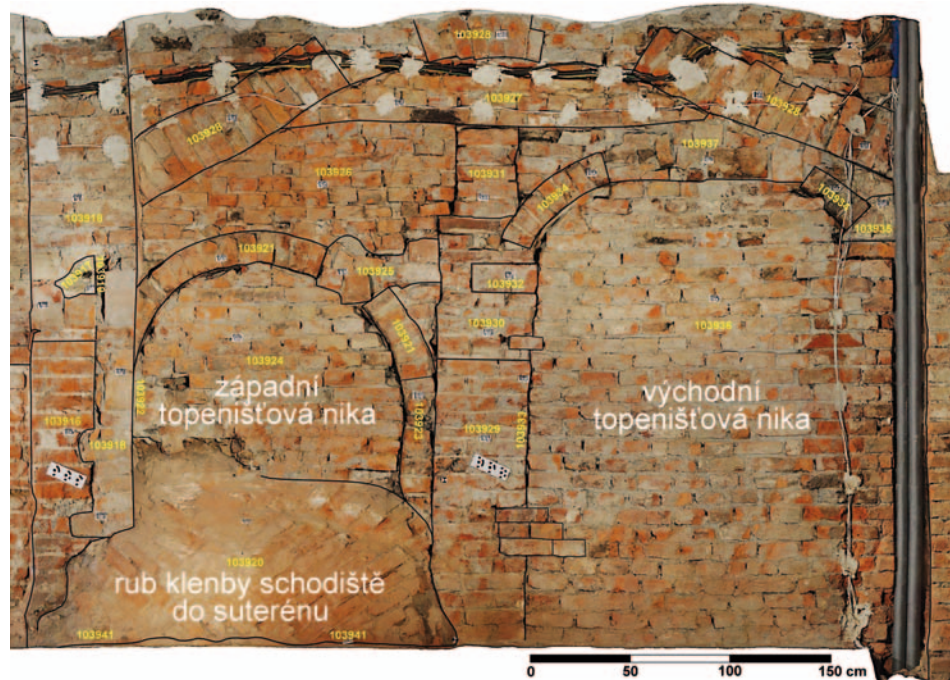
Výřez z fotogrammetrického plánu severní stěny m. č. 003 domu čp. 38 s vyznačením dvou topeništvých nik v prostoru bývalé černé kuchyně. Pod západní topeništvou nikou se nachází rub klenby schodiště vedoucího ze síně – m. č. 001 – do suterénu (Fotogrammetrické zaměření R. Kadlubiec, 2017)

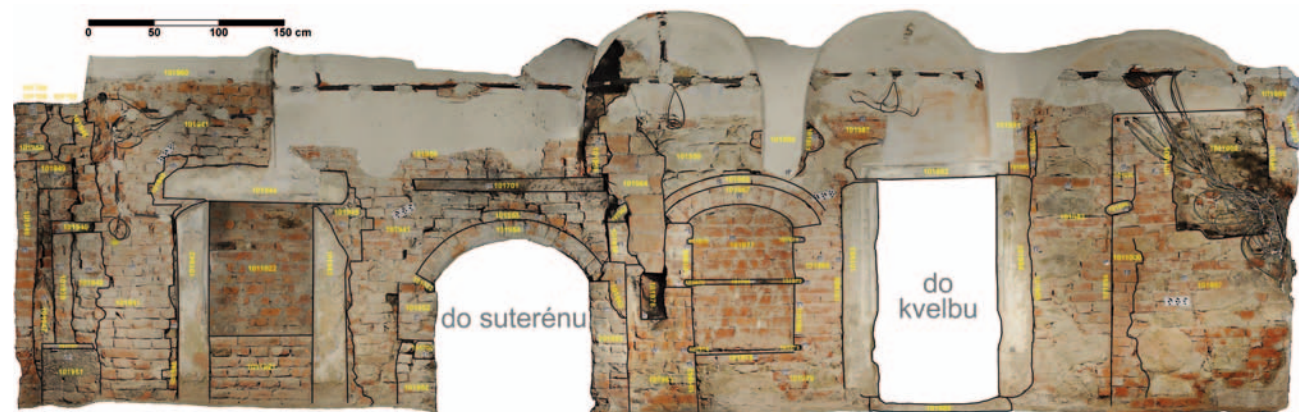
Fotogrammetrický plán jižní stěny síně – m. č. 001 – domu čp. 38 po odhalení nálezových situací během rekonstrukce objektu v roce 2017. Ve fotoplánu jsou žlutě vyznačeny stratigrafické jednotky – tzv. kontexty – důležité pro zhodnocení a interpretaci stavebního vývoje domu. Zleva sledujeme původní vstup do černé kuchyně, drubotně upravený na odkládací niku, následuje vstup do suterénu, odkládací nika a vstup do kvelbu (Fotogrammetrické zaměření R. Kadlubiec, 2017, zákeres nálezových situací J. Koudelová, 2018)

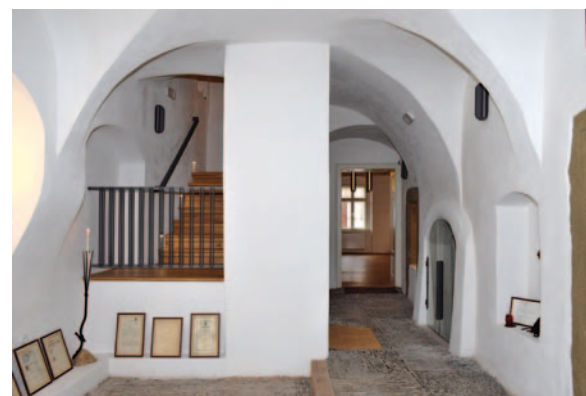
Pohled do prostoru síně – m. č. 001 – domu čp. 38 od západu po rekonstrukci (Foto J. Koudelová, 2022)

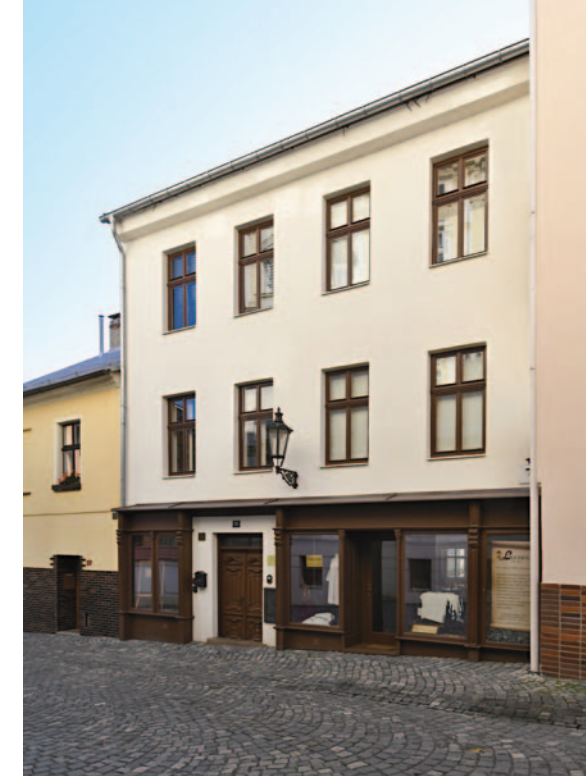
Pohled na uliční průčelí domu čp. 38 od jihozápadu po rekonstrukci (Foto J. Koudelová, 2022)

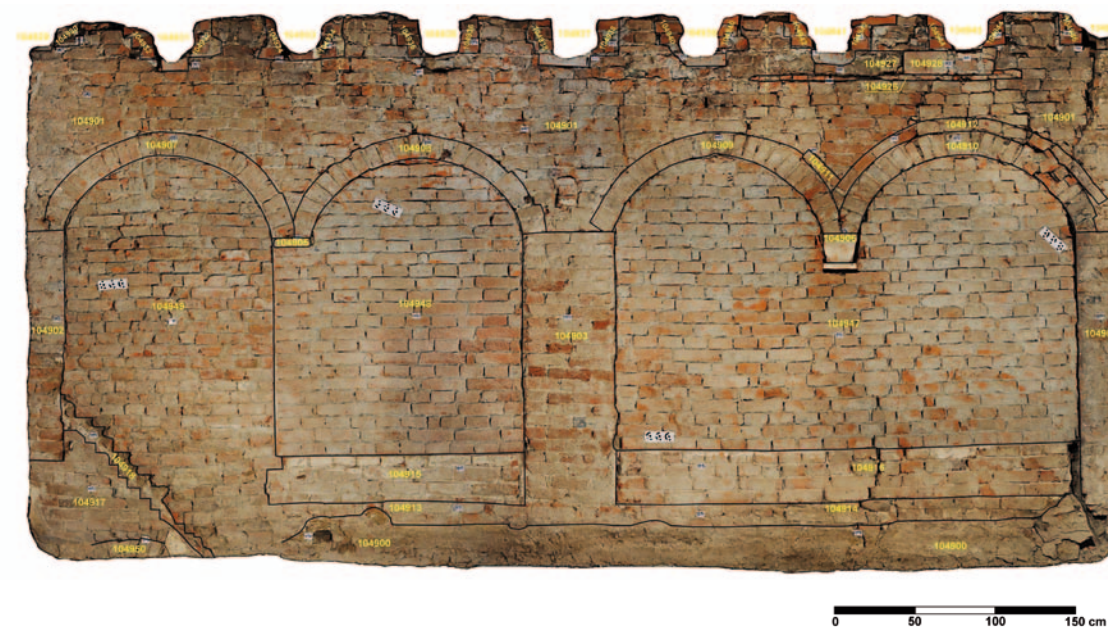
A

Na fotogrammetrickém plánu¹⁷ severní stěny (A) nádvorní světnice lze pozorovat stav po odhalení cihelného zdiva, na fotografii (B) pak průběh odstraňování zadržky slepé arkatury. Rytmus arkatury vytvářejí dvojice sdružených nik ukončených půlkruhovými záklenky. Mezi nikami se nachází mohutnější cihelný pilíř. Záklenky obou nik se ve středu sbíhají k podpěrnému prvku v podobě jednoduše profilované kamenné konzoly. Na konzolách byla zaznamenána souvrství vápenných nátěrů, většinou bílých či lomených bílých. Než byly mělké niky asi na konci 19. století uzavřeny cihelnou zadržkou, změnila se výška jejich parapetu.¹⁸ Ve spodním úseku západního konce severní zdi zůstal v obnaženém zdivu patrný otisk po zavázání klenby starší vstupní šije (viz fotogrammetrický plán), kterou se vcházelo do úzké klenuté chodby směřující do dvora. Právě rub klenby této šije zčásti zasahoval do plochy západní niky.

¹⁷ Fotogrammetrické plány severní i jižní stěny nádvorní světnice obsahují čísla stratigrafických jednotek (tzv. kontexty), jejichž detailní popis je obsahem příslušné nálezkové zprávy. KOUDELOVÁ, J. a kol. *Průzkum měšťanského domu čp. 38 v Příboře*, s. 33–35, 37–38.

¹⁸ U západní poloviny západní niky se stopy po úrovni či úrovních parapetu neprojevovaly. Navíc do plochy této části niky zasahoval rub klenby starší vstupní šije úzké chodby vedoucí do dvora. Otisk zavázání klenby je patrný na fotogrammetrickém plánu – s. j. 104918. Tamtéž, s. 25, 34.

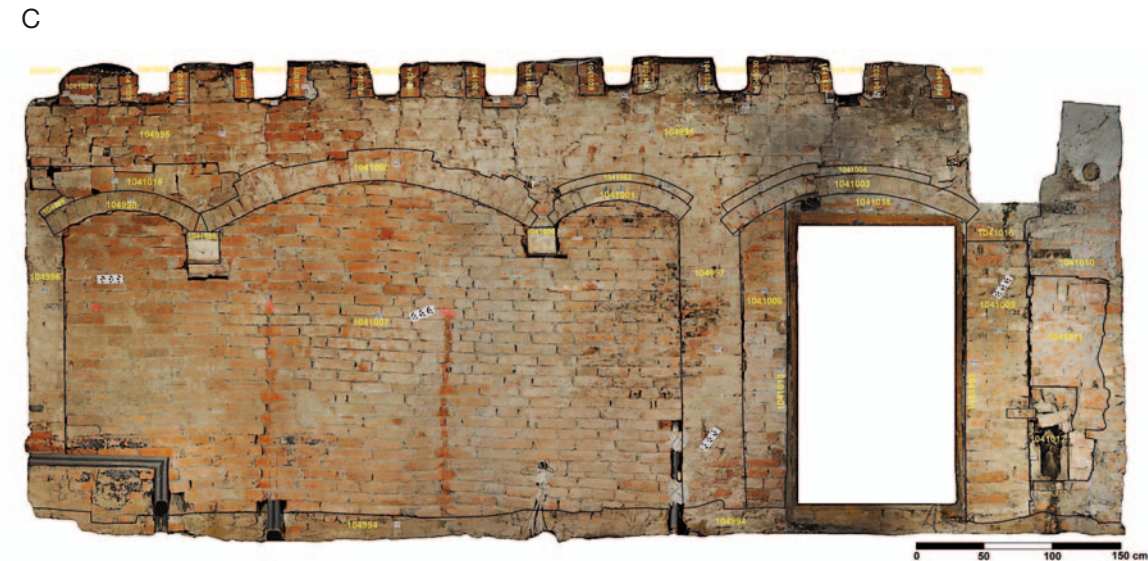
Také u jižní, kdysi obvodové zdi domu čp. 38¹⁹ byla v rozsahu délky nádvorní světnice odhalena slepá arkatura, byť později stavebně upravená. Po odstranění omítek s nátěry se v cihelném zdivu vyrýsoval jeden trojdílný výklenek, jehož segmentové záklenky se sbíhaly ke dvěma jednoduše profilovaným kamenným konzolám, opatřeným souvrstvím bílých a lomených bílých vápenných nátěrů. Západně od trojdílného výklenku se nacházela samostatná zazděná nika, rovněž ukončená segmentovým záklenkem, v jejíž ploše byl proražen současný dveřní otvor. Popsaný stav názorně dokládá fotogrammetrický plán (C).

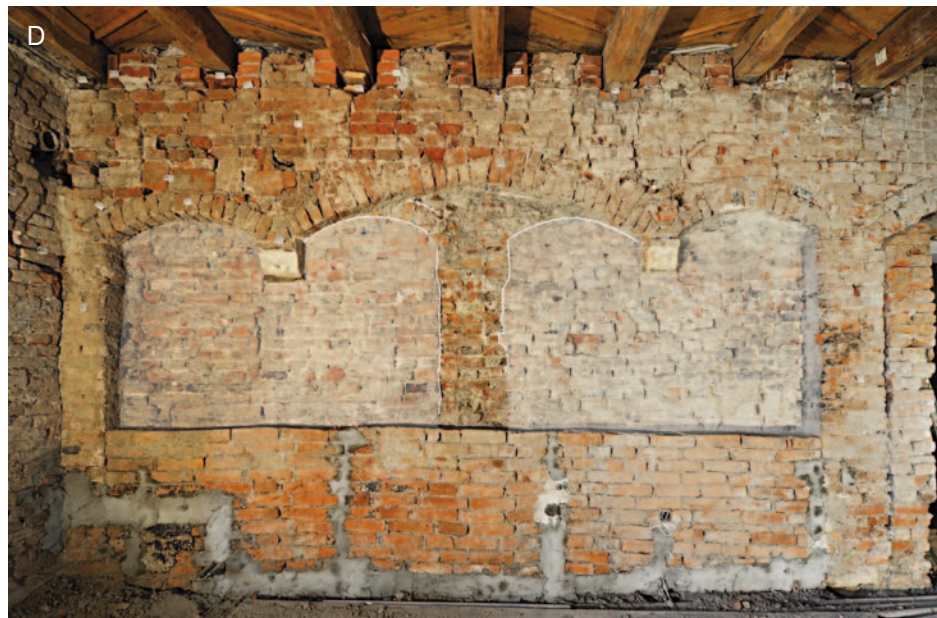
Po odezdění větší části výklenku s ústředním širokým záklenkem se ve zdivu projevil původní rytmus dvojice sdružených nik, zvýrazněný ve fotografii (D). Jednalo se o podobné konstrukční řešení slepé arkatury jako u protější severní stěny. Namísto půlkruhových záklenků sdružených nik se však u jižní stěny uplatnily kratší záklenky segmentové. Mezi nikami se i zde nacházel mohutnější pilíř, který byl při adaptaci sdružených nik na trojdílný výklenek odbourán. V odhaleném zdivu (zadní ploše výklenku) po něm zůstal patrný otisk – stopy po odsekání cihel. Atypicky řešený úsek slepé arkatury byl ponechán odezděný, aby mohl být i s protilehlou arkaturou prezentován v prostoru nádvorní světnice.

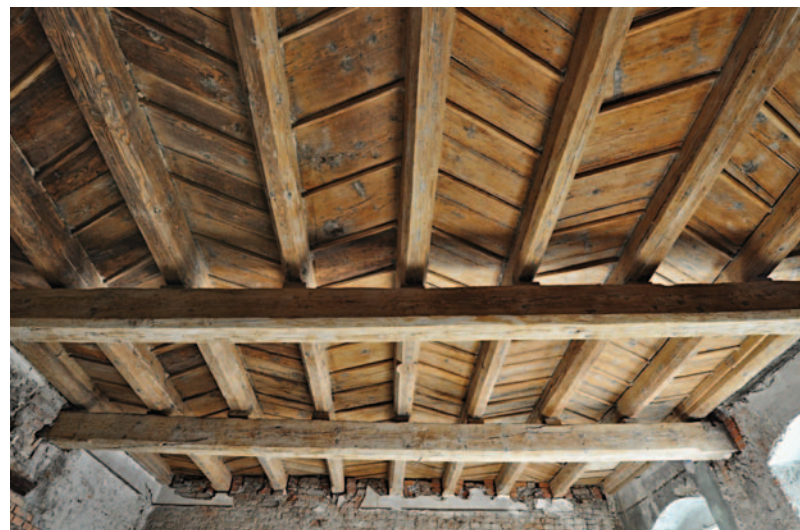
Dochovaný trámový záklopový strop zhotovený z jedlového dřeva shora uzavřel prostor velké nádvorní světnice patrně někdy v 17. století, tedy v období baroka. Nelze vyloučit, že se tak stalo až po třicetileté válce. V druhé polovině 19. století se uskutečnila dílčí oprava stropu, zahrnující i výměnu druhého stropního trámu od západu. Tyto údaje bylo možné vyvodit z výsledků provedeného dendrochronologického průzkumu.²¹

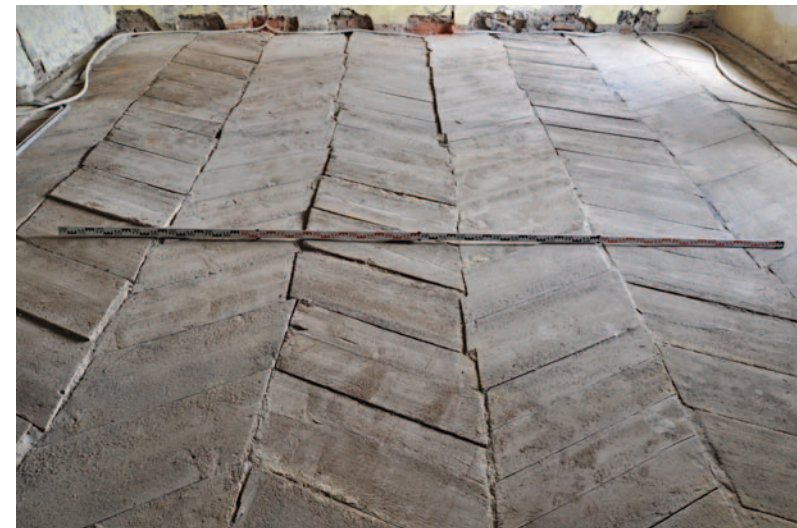
Se systémem šikmého kladení záklopových desek trámových stropů se v širším regionu setkáváme jen ojediněle. V historických stavbách jednoznačně převažují trámové stropy s jednoduchými či překládanými, kolmo kladenými deskovými záklopy. U trámového stropu nádvorní světnice domu čp. 38 se po sejmutí izolační vrstvy podařilo sledovat uspořádání záklopu i z rubové strany (viz terénní zákres záklopu), tedy z prostoru zadní místnosti v prvním patře. Desky ve tvaru kosodélníku v délce do jednoho metru a v šířce od 18 do 44 cm byly střídavě šikmo vyskládány v osmi polích na osnovu definovanou devíti nosnými trámy. Pro uložení záklopových desek nebyly ve stropních trámech připraveny žádné výřezy. Desky byly svými konci na stropnici jednoduše položeny a přibity. Ve spárách záklopu, do kterého se konstrukčně téměř nezasahovalo, se nacházely fragmenty lepenice (směsi jilu s plevami).
