Jak se bydlelo ve městě

kritický katalog výstavy

1. O katalogu	6
2. Od městského hradu k domku na předměstí	8
3. Opavský hrad – zeměpanská rezidence ve městě	20
4. Dům čp. 115 – měšťanské obydlí v Opavě	52
5. Dům čp. 38 – měšťanské obydlí v Příboře	92
6. Dům čp. 348 – obydlí na místě špitálku v Příboře	118
7. Dům čp. 383 – předměstské obydlí v Příboře	144
8. Namísto závěru	170
Summary	174
Seznam pramenů, literatury a dalších zdrojů	176
Seznam zkratek	187

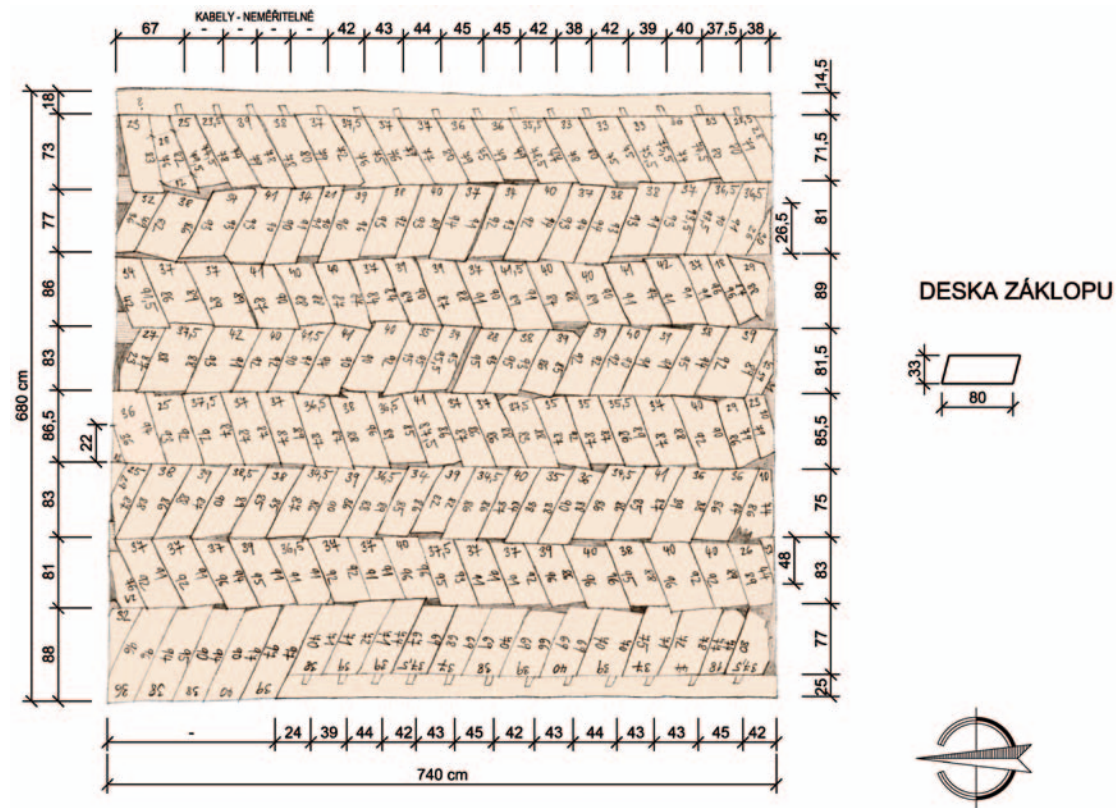
Se systémem šikmého kladení záklopových desek trámových stropů se v širším regionu setkáváme jen ojediněle. V historických stavbách jednoznačně převažují trámové stropy s jednoduchými či překládanými, kolmo kladenými deskovými záklopy. U trámového stropu nádvorní světnice domu čp. 38 se po sejmutí izolační vrstvy podařilo sledovat uspořádání záklopu i z rubové strany (viz terénní zákres záklopu), tedy z prostoru zadní místnosti v prvním patře. Desky ve tvaru kosodélníku v délce do jednoho metru a v šířce od 18 do 44 cm byly střídavě šikmo vyskládány v osmi polích na osnovu definovanou devíti nosnými trámy. Pro uložení záklopových desek nebyly ve stropních trámech připraveny žádné výřezy. Desky byly svými konci na stropnici jednoduše položeny a přibity. Ve spárách záklopu, do kterého se konstrukčně téměř nezasahovalo, se nacházely fragmenty lepenice (směsi jilu s plevami).

Základní údaje o funkci a konstrukčním řešení trámových záklopových stropů není třeba na tomto místě blíže rozebírat.²³ Dodejme jen, že v měšťanském domě čp. 38 zůstaly zachovány i další trámové stropy s běžnějšími, kolmo kladenými deskovými záklopy. Jedná se především o dřevěné stropy v obytných místnostech prvního patra, které jsou v současnosti rovněž pohledově přiznané.

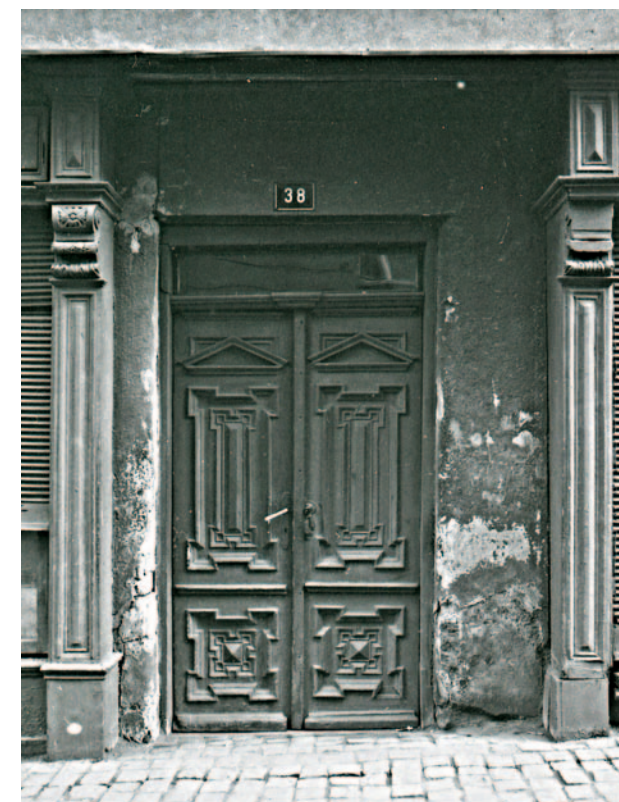
Na fotografii části parteru domu čp. 38 z roku 1974²⁴ jsou zachyceny dřevěné dvoukřídle dvojitě (kombinované) dveře s nadsvětlíkem, osazené v hladké dřevěné zárubni. Po stranách domovních dveří vystupovaly před uliční fasádu skříňové výkladce s kovovými žaluziemi.

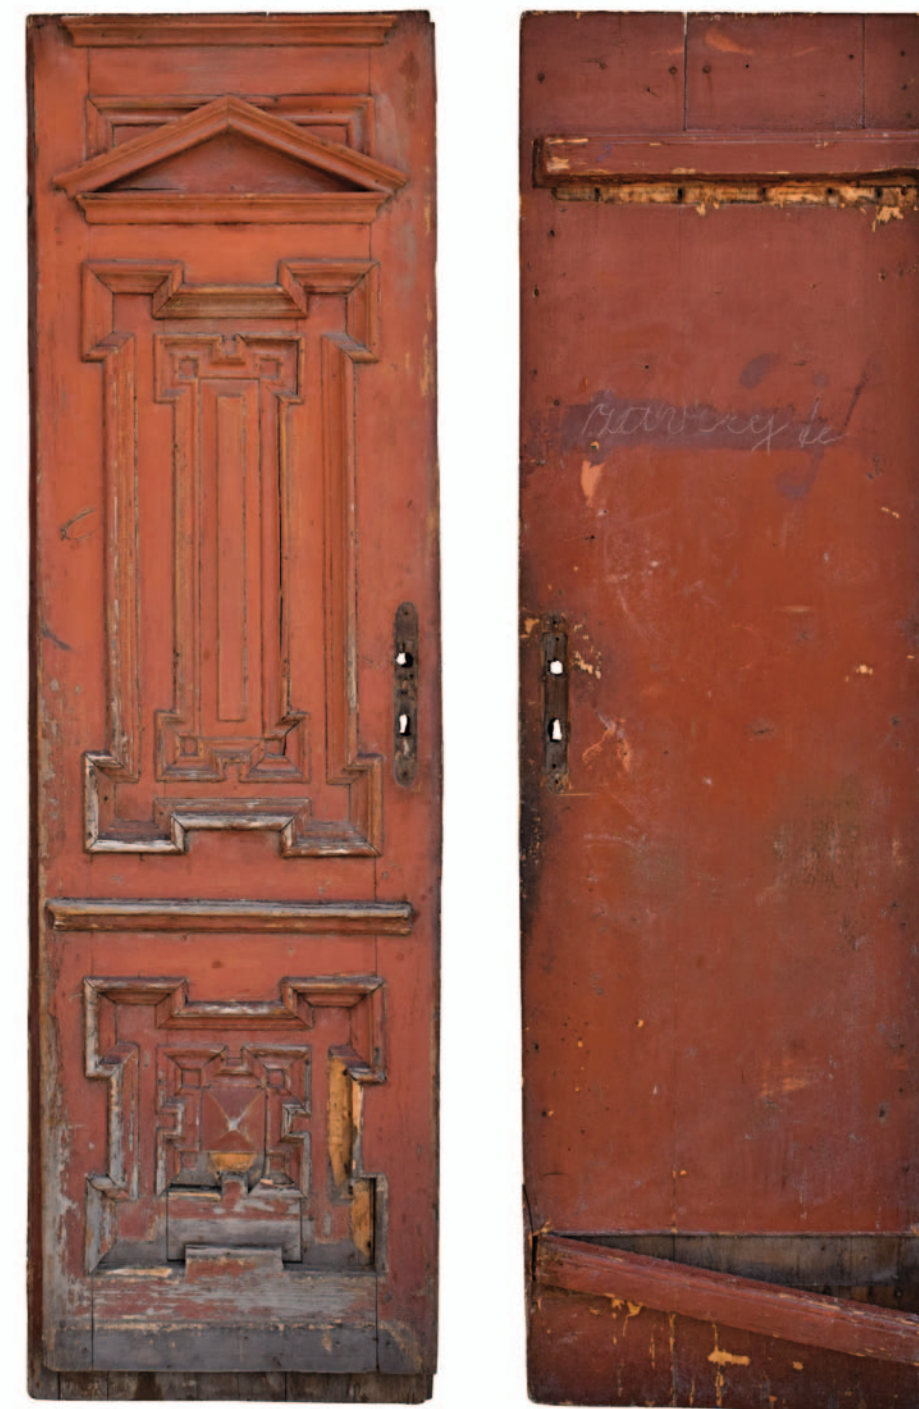
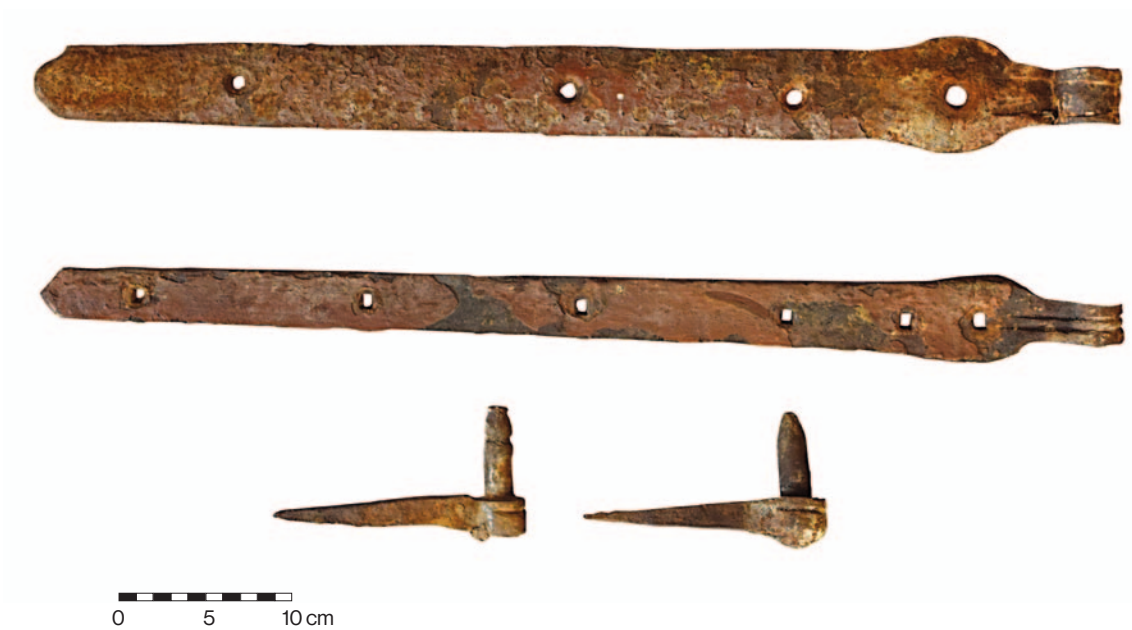
Domovní dveře byly řešeny jako dvojité, což dokládá fotografie přední (vnější) a zadní (vnitřní) strany severního dveřního křídla, ponechaného jako vzor pro výrobu kopie dveří a dokumentovaného ve stolařské dílně. Těžší vstupní dveře sestávaly ze dvou dveřních konstrukcí – svlakové a rámové.²⁵ Nosnou konstrukci, umístěnou ze strany interiéru, tvořila konstrukce svlaková ze svisle kladených desek, propojených dvěma vodorovnými svlaky. Jednalo se o příčné prvky, pro jejichž upevnění byla v ploše spojených desek vytvořena průběžná mělká drážka. Těsně pod svlaky byly přibity vnější pásové závěsy. Na rubovou svlakovou konstrukci byla připevněna vnější konstrukce rámová, členěná kazetami a římsami (viz popis výše), která ze strany exteriéru dotvářela architektonické ztvárnění uličního průčelí domu. Dveře byly naposledy pojednány v červenohnědé barvě.

Jak již bylo nastíněno, křídla domovních dveří byla osazena pomocí vnějších pásových závěsů a závěšnickových háků (závěšníků).²⁶ Železný závěšnickový hák sestával z trnu ukončeného okem, v němž byl umístěn čep, na který se nasazoval vodorovný závěs. Trn závěšniku byl zaražen do dřevěné zárubně. Základem vodorovných dlouhých závěsů se stala železná pásovina, v mladším období průmyslově vyráběná. V případě vstupních dveří domu čp. 38 měly kované pásové závěsy zužující se jednoduché zakončení a obvyklé plackovité rozšíření u prvního otvoru ze strany zárubně pro hřeb. Druhý konec závěsu tvořila objímka, která byla nasazena na čep závěšniku. Vodorovné závěsy byly před repasí opatřeny stejně jako dveřní křídla červenohnědým nátěrem, dochovaným jen torzovitě.

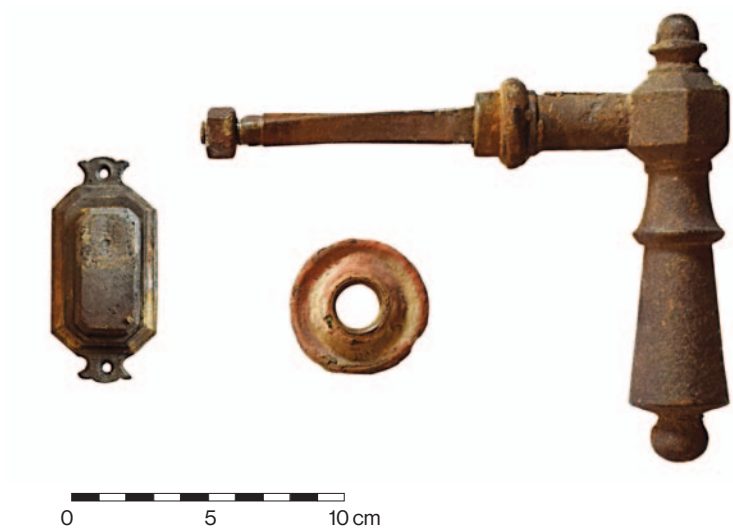
Jižní křídlo vstupních dveří domu čp. 38 bylo zvenku opatřeno růžicí s litinovou klikou a obdélným klíčovým štítkem s okosenými rohy a pohyblivým krytem pro klíčovou díрку.²⁷ Zatímco růžice s otvorem pro kliku byla jednoduchá, konce klíčového štítku ozdobily zaoblené výběžky – v zámečnických katalozích označované jako lalůčky.²⁸ Především na růžici byl rovněž pozorován červenohnědý nátěr. Štítek, růžice i klika již patřily k průmyslově vyráběným komponentům.

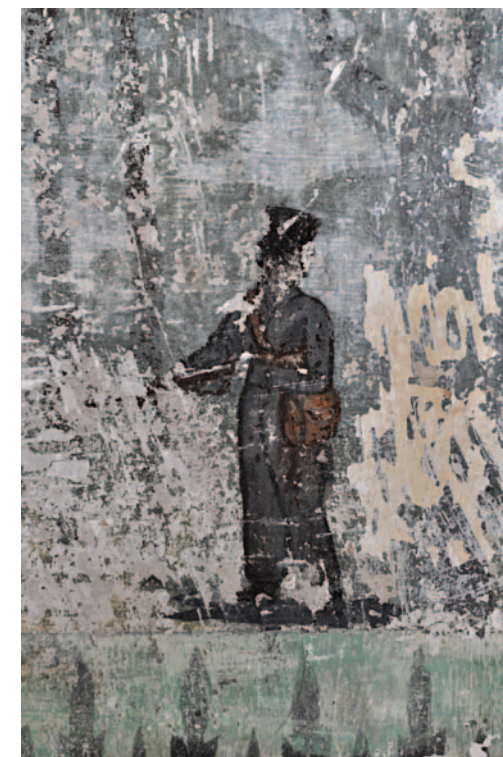
V ploše východní stěny, severně od dvoukřídlých dveří dnešní severozápadní nárožní místnosti v prvním patře domu čp. 38 byla po odstranění mladších vrstev odkryta postava vojáka, kterou vidíme v detailu na snímku. Ukázalo se, že je součástí dobře dochované iluzivní krajinomalby, již se podařilo v největší možné míře zrestaurovat.

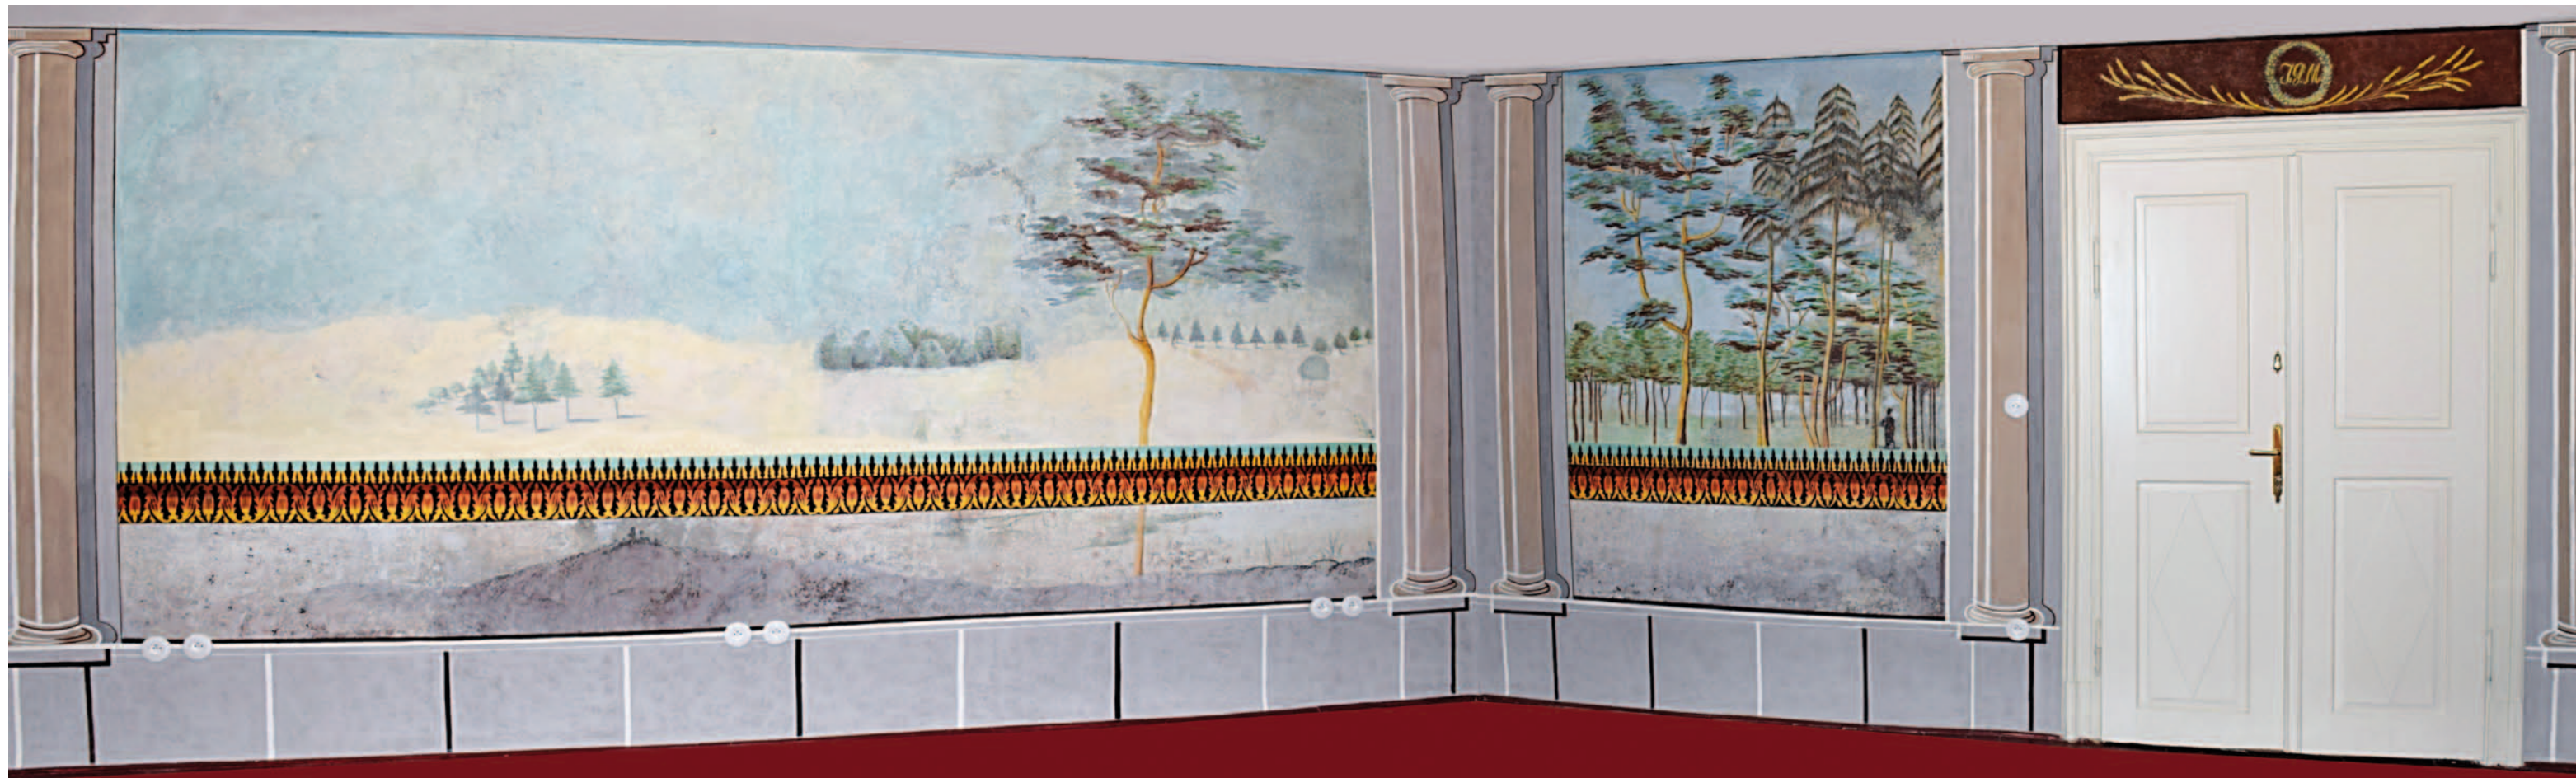
Na složené fotografii je zachycena severní a východní stěna zmiňované severozápadní obytné místnosti s krajinomalbou a reliktem další dekorativní vrstvy v podobě sytě barevné bordury. Do výmalby v ploše nad dveřmi je zakomponován monogram JGM. Jedná se o iniciály soukenického mistra Johana Gottfrieda Müllera, majitele objektu od roku 1820,³¹ který byl s největší pravděpodobností zadavatelem této výmalby. J. G. Müller žil se svou rodinou v domě i poté, co se novými vlastníky roku 1857 stali manželé Hyacint a Marie Blažkovi.³²

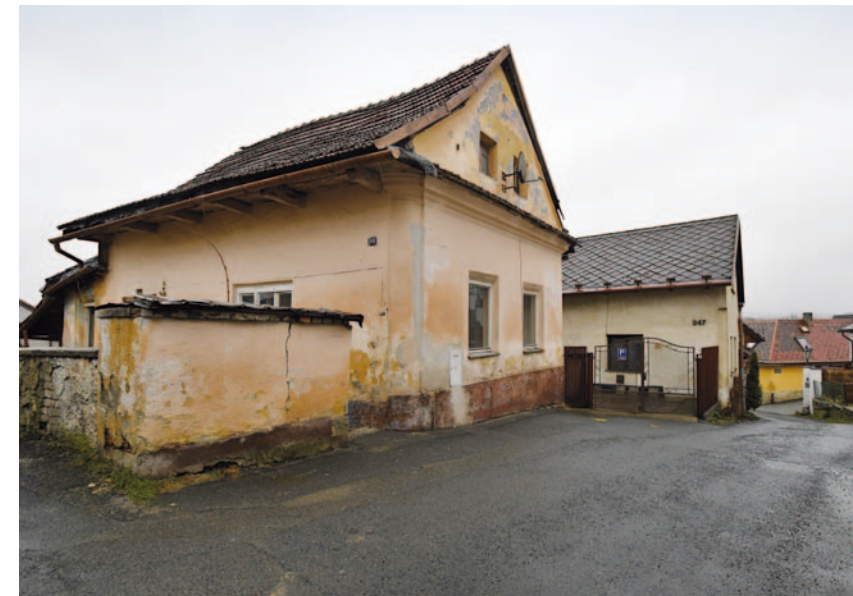
Pobled na dům čp. 348 od západu těsně před rekonstrukcí. Uliční štítovou fasádu se zaoblenými nárožními ukončuje bohatě profilovaná korunní římsa, chráněná podlomením krytým keramickými taškami (Foto J. Koudelová, 2020)

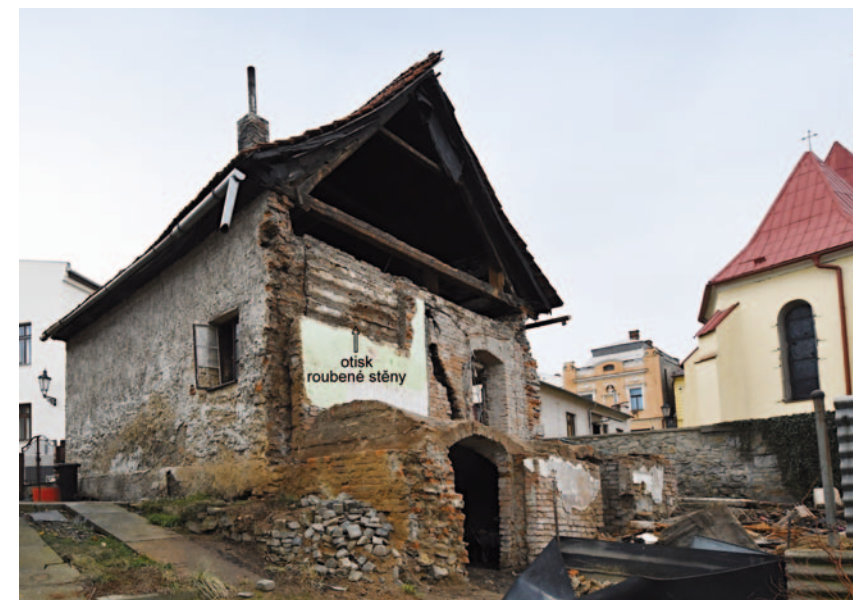
Pobled na dům čp. 348 od severovýchodu po odbourání severní části. Na snímku jsou zachyceny dvě klenuté sklepní místnosti, na odhalené stěně otisky po roubení a ve středu vedení komínového průduchu (Foto J. Koudelová, 2020)

Na začátku února 2020 byla odstraněna severní část domu – bývalý komorový díl, hrázděná prostora a polosuterén s trámovým stropem. U dvou menších místností v přízemí (dříve komor) zůstala částečně zachována roubená konstrukce. Nejstarší úseky roubení z podélně púlených kmenů – půlkuláčů – zanikly dříve, než se je podařilo bezpečně dendrochronologicky datovat. Zřejmě nebyly mladší než z konce 18. století, tudíž mohly osvětlit starší dějiny stavby. Lze tak soudit z výsledků dendrochronologických rozborů analogických konstrukcí z jiných dokumentovaných předměstských domů v Příboře. V jejich roubených stěnách byly potvrzeny trámy nejen z 18., ale také ze 17. a 16. století.¹³ Ze severní části obydlí zůstala dodnes zachována pouze část svislých zděných konstrukcí dvou původně klenutých sklepních místností. Valenou a segmentovou klenbu sklepů nahradil železobetonový strop.

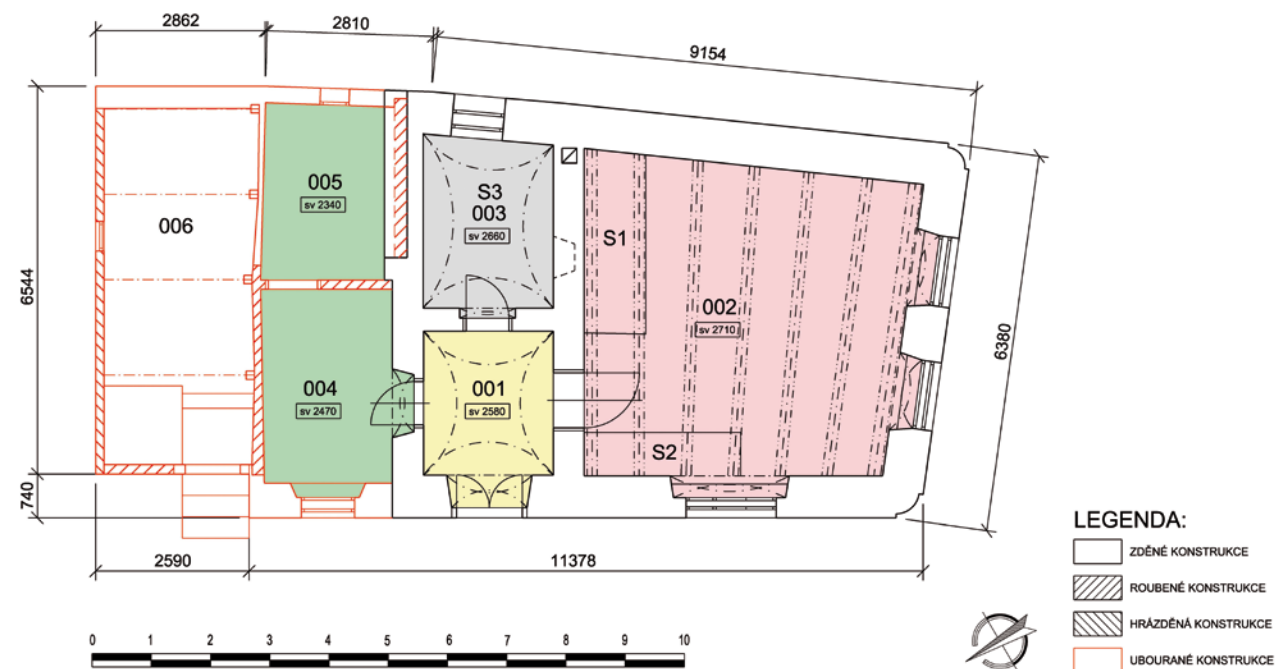
Schematický půdorys přízemí domu čp. 348 s čísly místností a vyznačením archeologických sond S1, S2 a S3. Funkce vybraných prostor jsou barevně odlišeny. Čísla místností: 001 – síň – žlutá, 002 – světnice – růžová, 003 – kuchyně – šedá, 004 a 005 – kdysi patrně komory – zelená, 006 – místnost s hrázděnou konstrukcí (Zákras do upravené projektové dokumentace P. Maren, 2022)

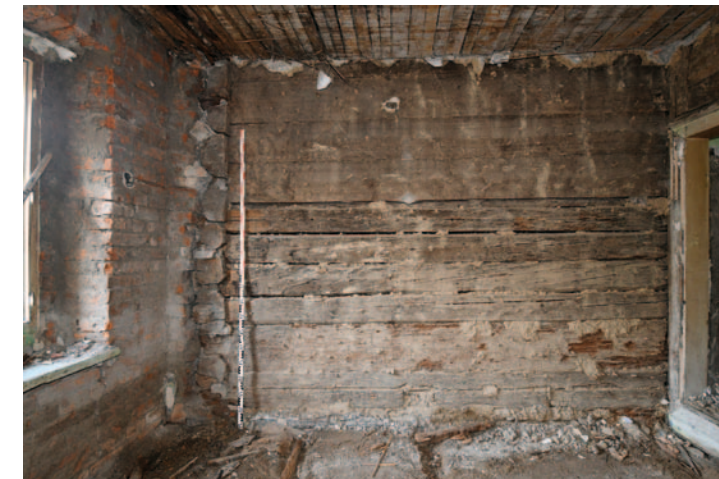
Interiér přední místnosti – někdejší komory – m. č. 004 – v ubourané části domu čp. 348. Roubená konstrukce byla identifikována až po odstranění omítek (Foto J. Koudelová, 2020)

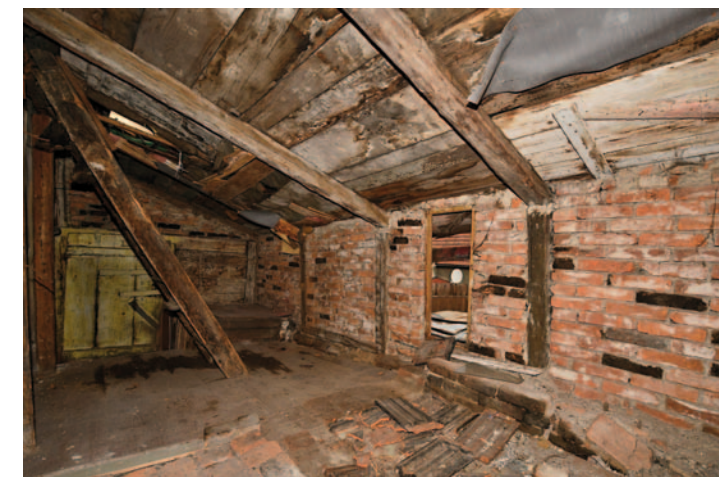
Prostor síně – m. č. 001 – domu čp. 348. Pohled ze světnice, další tři vstupy vedou do kuchyně, bývalé přední komory a levý vstup na zápraží domu (Foto J. Koudelová, 2020)

Hlavními domovními dveřmi v západním okapovém průčelí se vcházelo do síně. Ve špaletách vstupu byly umístěny kapsy s výdřevou pro zasouvací trámkovou závoru, zajišťující dveře z interiéru. Ze síně se dále vcházelo do kuchyně, světnice a severního, kdysi komorového dílu.

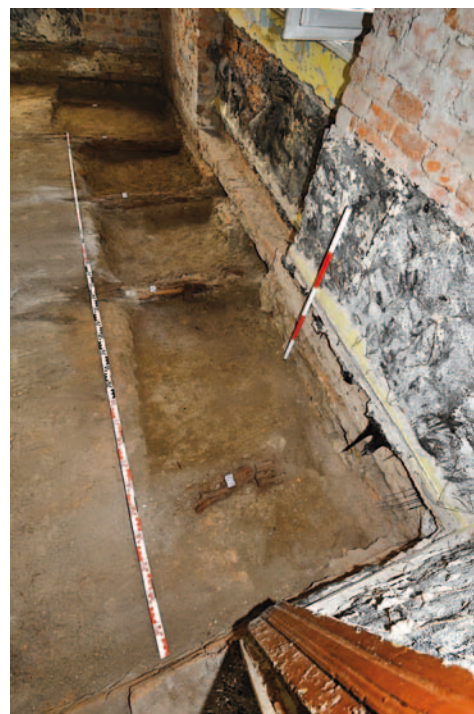
U západní zdi světnice – m. č. 002 – domu čp. 348 se podařilo odbalit všech pět polštářů druhé úrovně prkenné podlahy (Foto J. Koudelová, 2020)

Hlavní místnost obydlí představovala jižní světnice, vytápěná kamny v severovýchodním rohu. Z ulice ji osvětlovala dvě okna a jedno okno ze západu. V jižních okenních špaletách se zevnitř nacházely kapsy pro zasouvací trámkové závory, zajišťující pravděpodobně okenice. Kapsy byly později zazděny. Světnici uzavíral trámový záklopový strop, naposledy opatřený novodobým podhledem. Pochozí vrstvu v místnosti tvořila prkenná podlaha. Archeologický výzkum v letech 2020–2021 potvrdil tři úrovně podlahových trámů – tzv. polštářů.

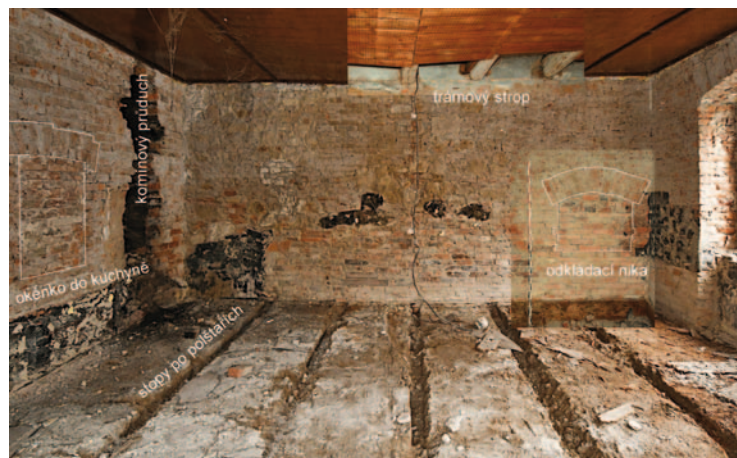
Pohled do hlavní světnice – m. č. 002 – domu čp. 348 od západu. Do snímku jsou vloženy výřez s odhaleným trámovým stropem a úsek začistěného zdiva s vyznačenou zazděnou odkládací nikou ve východní zdi, dále lze sledovat stopy po polštářích v zásypu prkenné podlahy, komínový průduch a zazděné okénko v severní zdi (Foto a zákres J. Koudelová, 2020–2021)

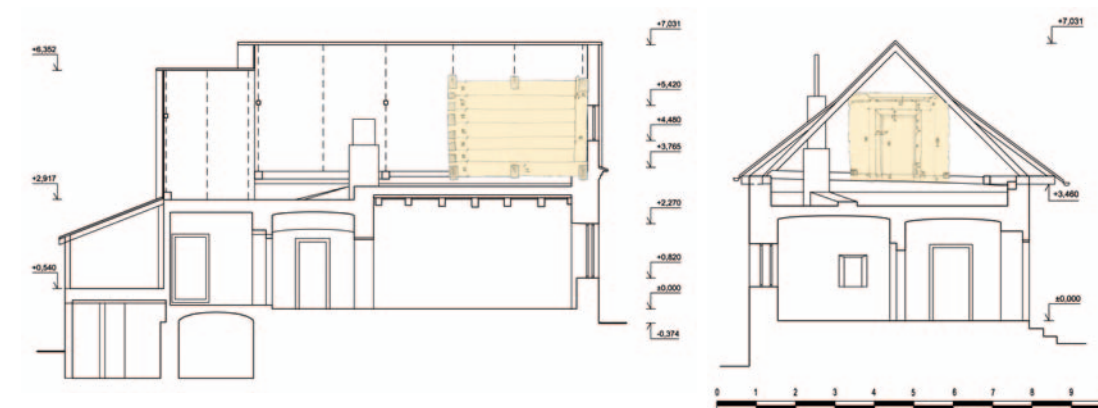
Pozice podkrovní světničky v domě čp. 348 je dobře patrná ze schematického podélného a příčného řezu s vloženou terénní skicou.

Podkrovní světničku nad jižní světnicí obydlí nechal v roce 1805 či těsně po něm zbudovat soukenický postřiháč Karl Fligelli.¹⁴ Roubená konstrukce v rozsahu tří stěn byla posazena na třech vazných trámech hambalkového krovu. Roubení sestávalo z hraněných trámů s ponechanými oblinami, v předních nárožích svázaných dvojitým přeplátováním, s mírným náznakem ryby. Spáry mezi trámy vyplňoval upěchovaný mech. Boční roubené stěny přiléhaly prostřednictvím trámových stojek, do nichž byly formou pera a drážky vloženy trámy, k jižnímu zděnému štítu. Stojky byly nejspíše začepovány do prahových trámů. Z vnější strany bočních stěn zůstala přiznána roubená konstrukce.

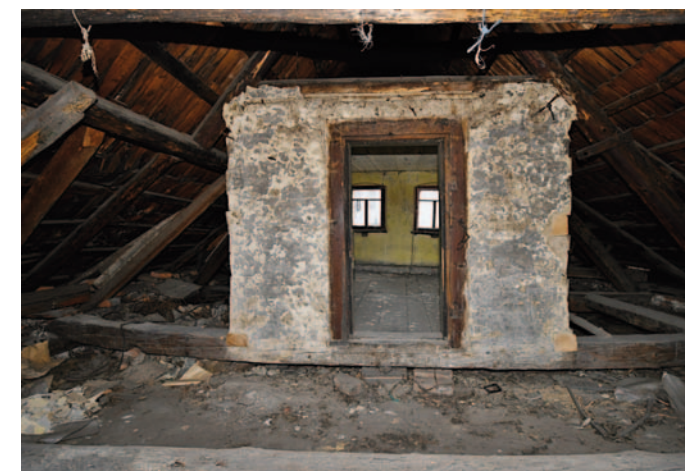
Zevnějšek severní roubené stěny se vstupem byl opatřen mazaninou s plevami, na které se fragmentně dochovalo souvrství nátěrů – bílých, béžových a šedých.

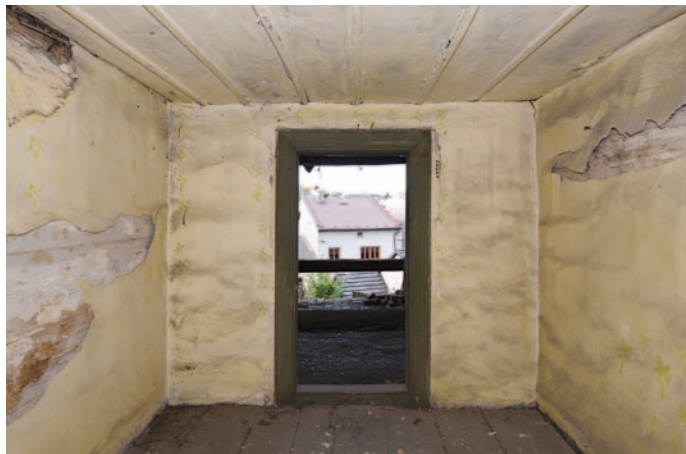
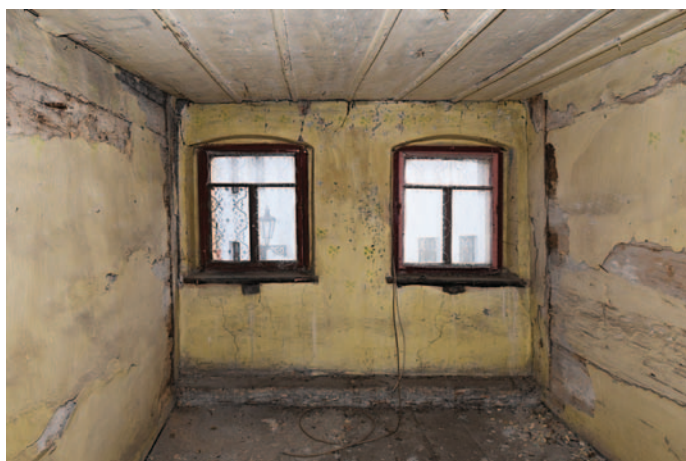
Světličku shora uzavíral jednoduchý deskový strop s dřevěnými lištami, které zakrývaly spáry mezi deskami. Pochozí vrstvu tvořila prkenná podlaha. Na rozdíl od jižní cihelné omítané zdi byly roubené stěny zprvu pouze natírány – souvrství bílých, béžových a šedých nátěrů – a až později omítnuty. Naposledy byl interiér světničky pojat v béžovém odstínu s jednoduchou šablonovou výmalbou v zelené barvě. Dveřní obložku severního vstupu zdobilo z vnitřní strany mělké kanelování. V jižní zdi se nacházela dvě okna členěná do písmene T. Okenní špalety ukončoval segmentový záklenek.

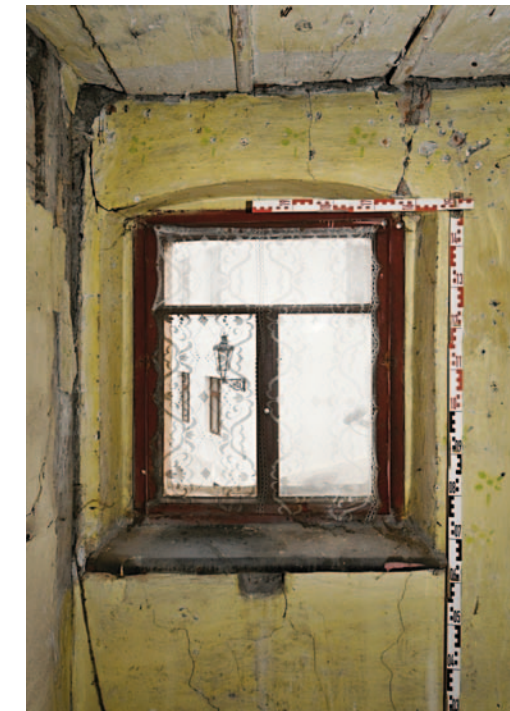
Do dutin pod okny se vkládala nádobka, do níž skapávala rosná voda z okenních tabulí přes žlábký a otvor v parapetní desce, která byla následně překryta tenčí lepenkou.

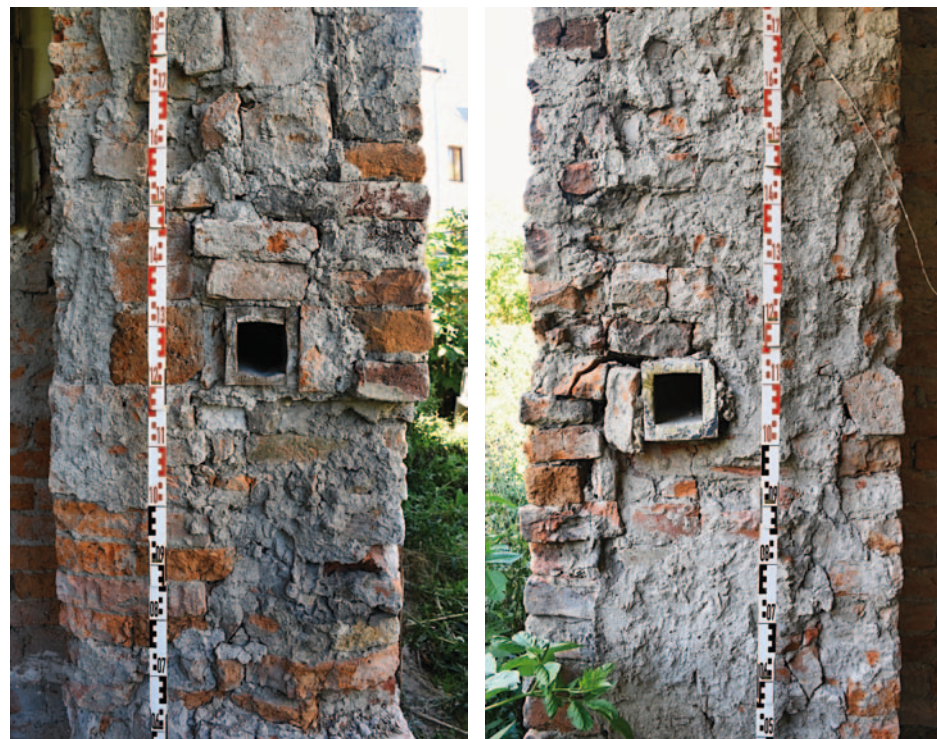
Kapsy s výdřevou ve špaletách hlavního vstupu do domu byly určeny pro zasouvací trámkovou závoru, která zajišťovala domovní dveře ze strany síně.

Dostí důležitou a poměrně obvyklou součástí nejen dveří a vrat, ale také oken, respektive okenic bývaly v minulosti závory.¹⁵ Zajišťovaly dveře a okenice jednoduchým efektivním způsobem zevnitř obydlí a odblokovat je mohla pouze osoba nacházející se v domě. Známe několik typů závor, ovšem kapsy – také jinak dutiny či pochvy – ve zdivu špalet otvorů signalizují použití závor v podobě trámku, jehož délka dle potřeby překračovala šířku příslušné špalety. Kapsy, vymezené po vnitřním obvodu výdřevou, se umísťovaly zhruba do poloviny výšky otvoru, který měl být po uzavření křídel dveří či okenic zabezpečen. Jedna kapsa bývala pro zaklesnutí v pořadí druhého zasouvaného konce závoru mělčí z důvodu snadné a rychlé manipulace. Pomineme-li mimořádné události (války, epidemie apod.), zpravidla se dbalo na ochranu obydlí v noci. Proto se můžeme setkat také s označením noční závoru.

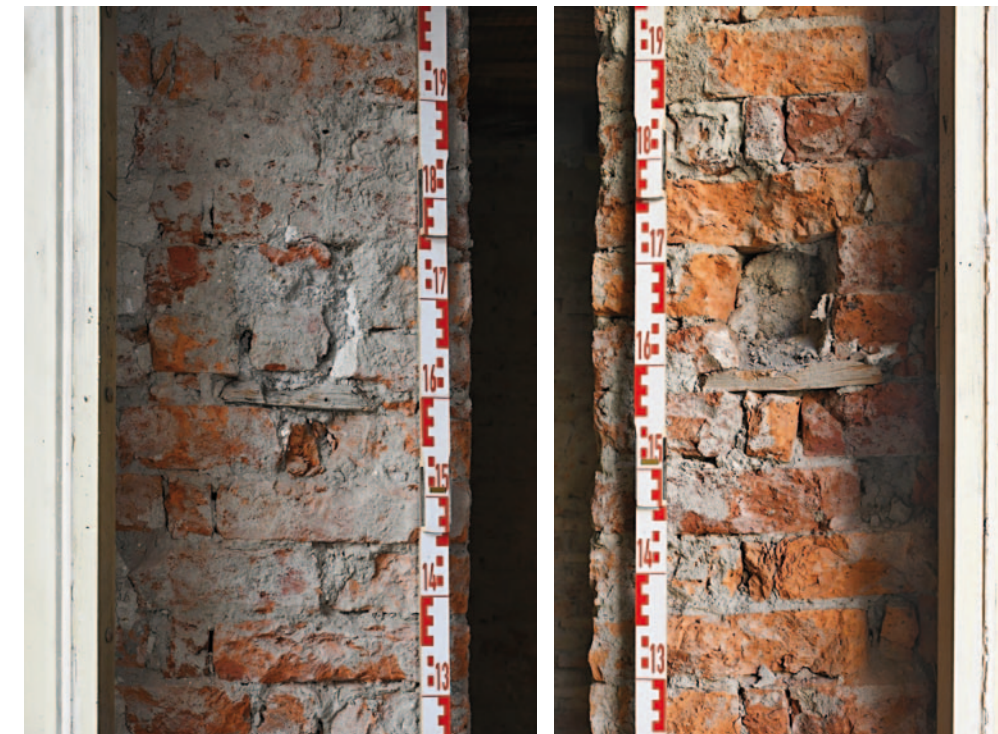
Ve vnitřních špaletách jižních oken hlavní světnice se nacházely už jen relikty kapes pro zasouvací trámkové závory, dříve zabezpečující pravděpodobně dřevěné okenice.

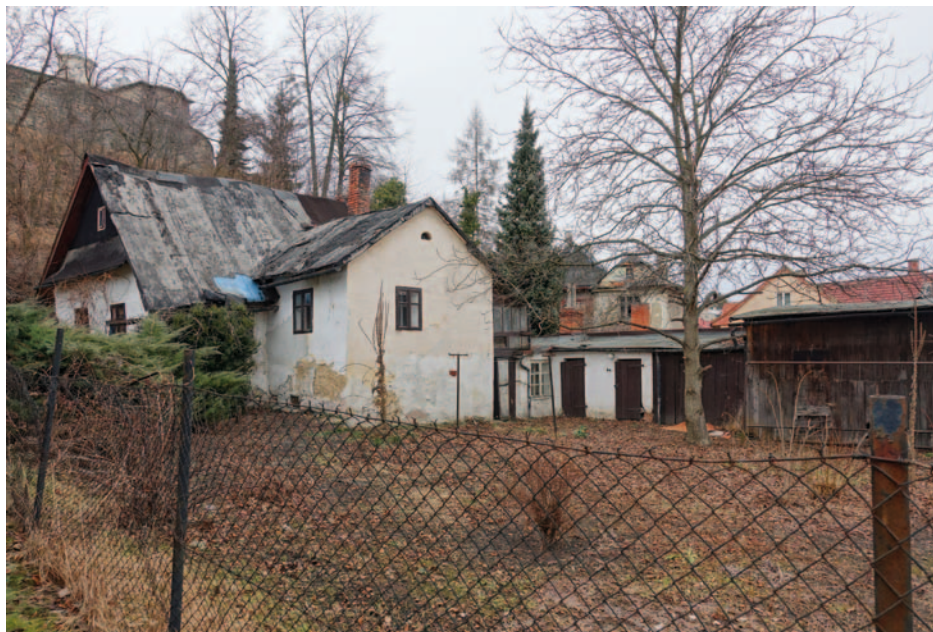
Pohled na dům čp. 383 od jihovýchodu těsně před demolicí. K východní zděné světnici zbudované nad sklepem ze severu přiléhala dřevěná veranda venkovního schodiště a přízemní provozně-hospodářská přístavba, zčásti zděná a zčásti bedněná (Foto P. Huvar, 2017)

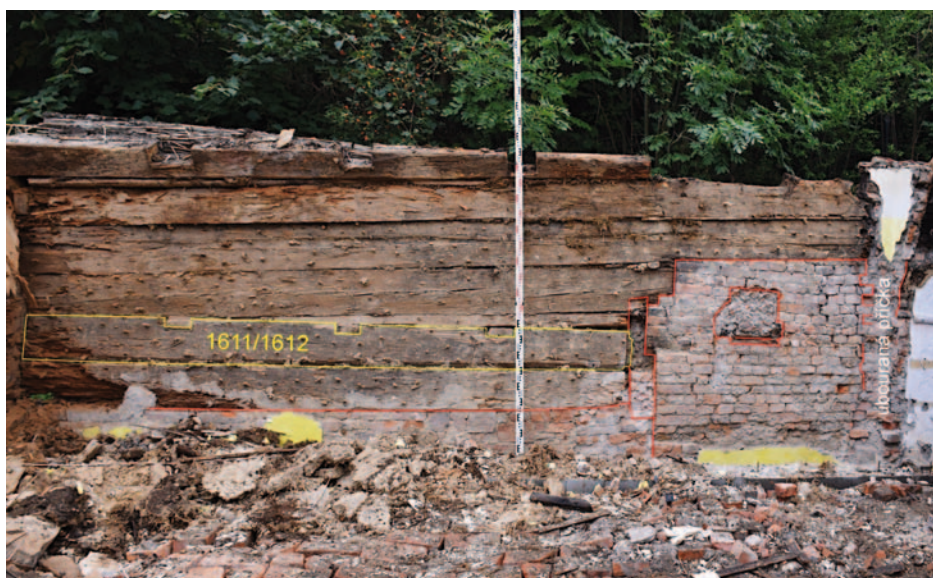
Omítky zřavená západní, z větší části roubená stěna jižní světnice – m. č. 003 – domu čp. 383. Vyžděná část severního úseku stěny signalizovala umístění otopného zařízení. Graficky vyznačený trám roubení představoval nejstarší prvek – drubotně použitý stropní trám pocházející ze zimní těžby 1611/1612 (Foto a zákres J. Koudelová, 2017)

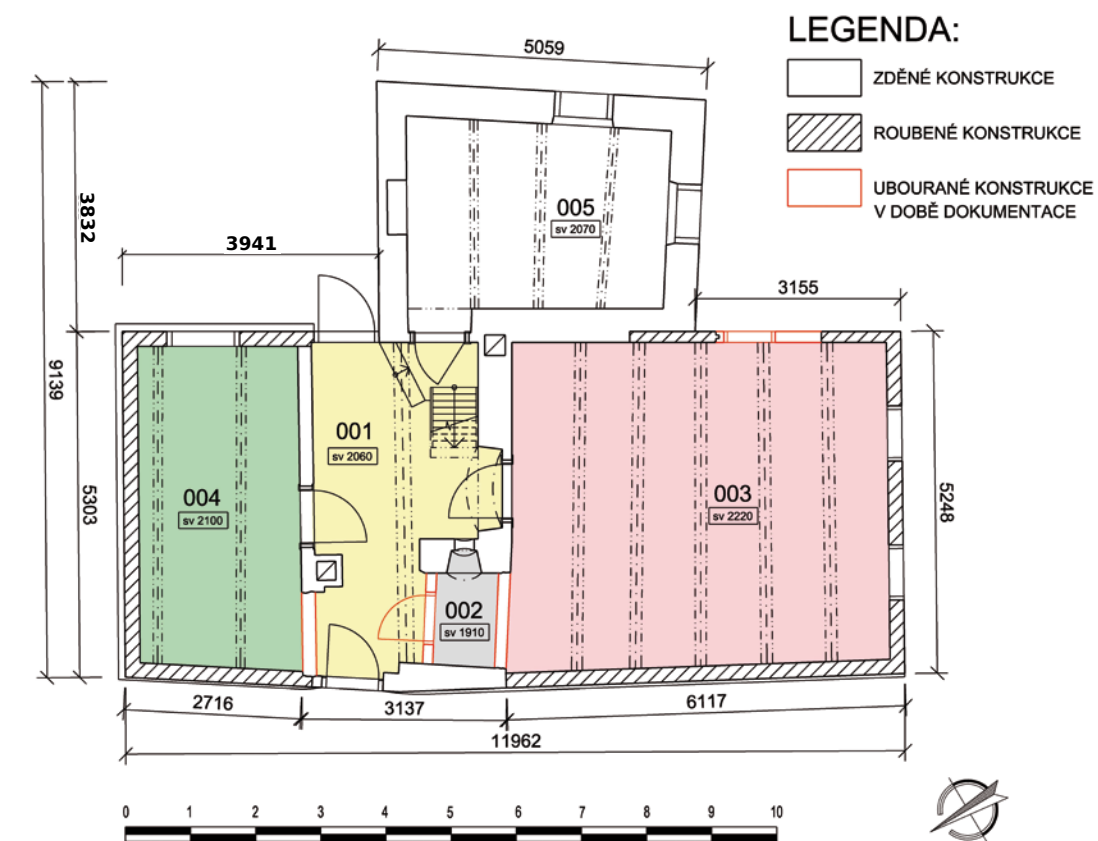
Schematický půdorys přízemí domu čp. 383 s čísly místností a barevným odlišením funkce vybraných prostor: 001 – síň – žlutá, 002 – někdejší černá kuchyně – šedá, 003 – jižní světnice – růžová, 004 – severní světnička, dříve komora – zelená, 005 – východní zděná světnice (Zaměření J. Koudelová, 2017, počítačové zpracování J. Dudek, 2019)

Vnitřní uspořádání zčásti roubeného domu čp. 383 dokládá půdorys přízemí. Obytné stavení z přelomu 80. a 90. let 18. století reprezentovalo trojdílný dům komorového typu, tvořený průchozí síní, hlavní světnicí a komorou. V prostoru síně se nacházela černá kuchyně, spíše kuchyňský kout, s otevřeným ústím dymníkového komína. Z východu k domu patrně přiléhala dřevěný podsínek. V něm bývalo vyhrazeno místo pro uskladnění různých předmětů, dříví na otop nebo i suchý záchod.¹² Pod severní částí podsínku mohl být umístěn malý chlév, pod jižní částí byl do svahu zahlobben půlkruhově valený sklep.

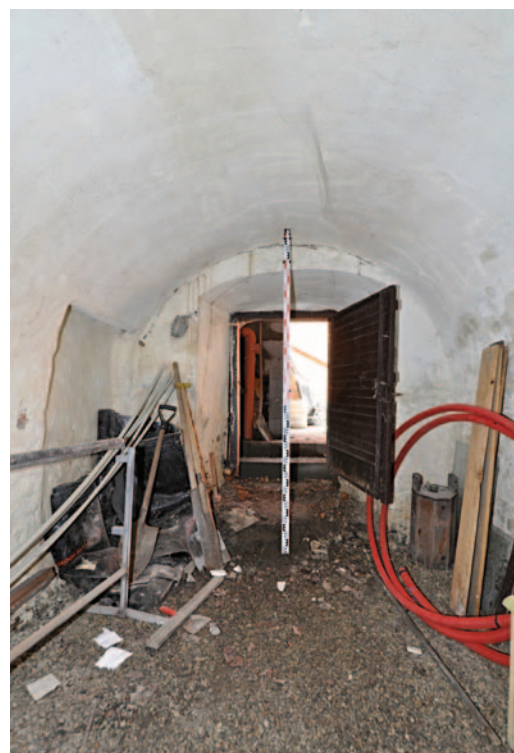
Pohled do jednoduchého, půlkruhově valeného sklepa domu čp. 383 od jihu. Fotografie zachycuje vstup do sklepní místnosti pod někdejší venkovním schodištěm, vymezený dřevěnou zárubní, a vlevo mělký pravouhlý výklenek, snad v místě dřívějšího schodiště do suterénu z bývalého podsínku či ze síně (Foto D. Alterová, 2017)

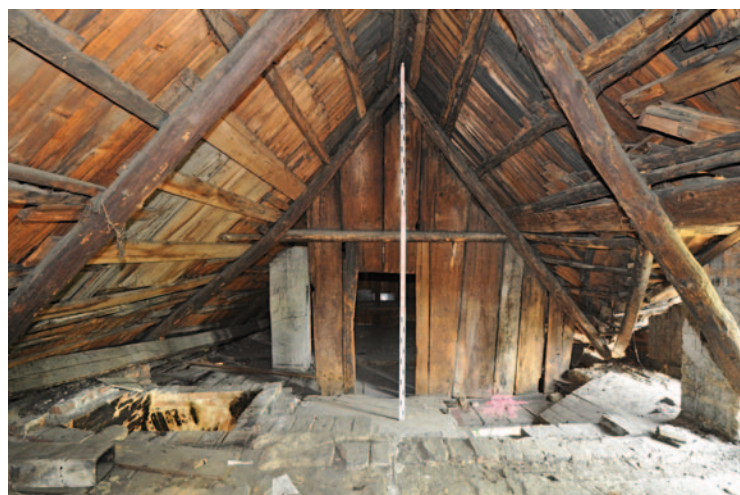
Pohled do prostoru půdy domu čp. 383 od jihu. V popředí vpravo je zachycen tabový komín z 60. let 19. století, vlevo relikv zdiva ubouraného dymníkového komína nad černou kuchyní a v pozadí druhý tabový komín asi z přelomu 19. a 20. století (Foto D. Alterová, 2017)

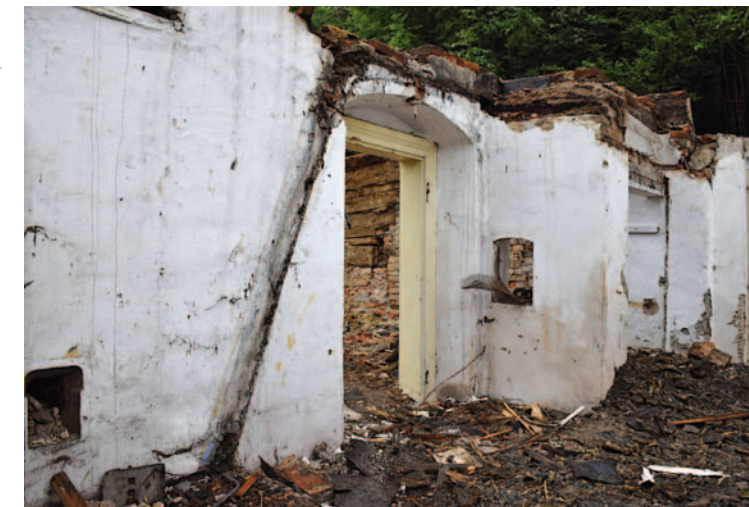
Pohled na část jižní stěny síně – m. č. 001 – s konstrukcí černé kuchyně – m. č. 002 – v průběhu demolice domu čp. 383 (Foto D. Alterová, 2017)

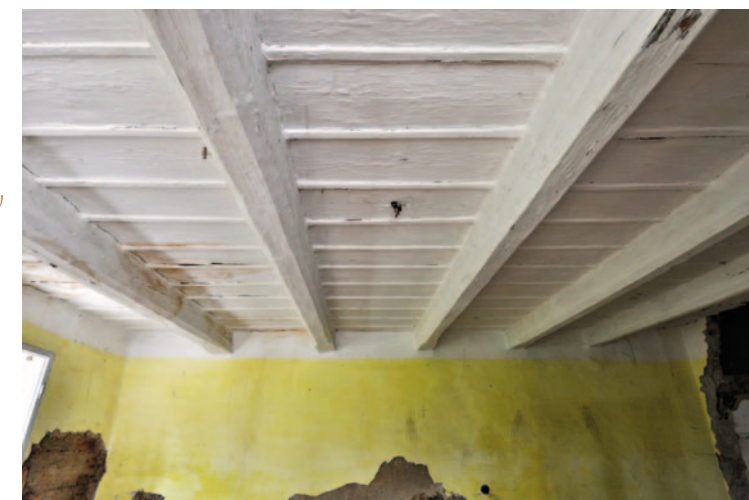
Pohled na západní stěnu a trémový záklopový strop jižní světnice – m. č. 003 – na začátku demolice domu čp. 383. Stropnice měly okosené hrany, spáry záklopových desek překrývaly jednoduché lišty (Foto D. Alterová, 2017)

Hlavní obytnou místnost v domě představovala jižní světnice, kterou vytápěla kamna umístěná v severozápadním rohu a propojená s topeništěm v černé kuchyni. Přisun denního světla zajišťovala dvě okna z jihu a jedno z východu. Shora světnici uzavíral trémový záklopový strop. Ze strany podkroví jej tepelně izolovala, a hlavně požárně zabezpečovala mocná vrstva lepenice – směsi jílu s plevami.

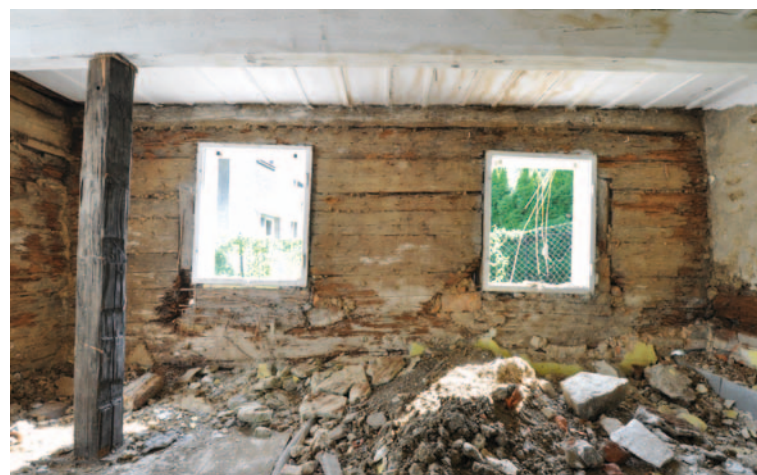
Pobled na jižní roubenou stěnu velké světnice – m. č. 003 – během demolice domu čp. 383 a její kresebná dokumentace. V kresbě jsou vyznačeny dendrochronologicky datované trámy, které byly zhotoveny z jedlí skácených v zimě 1785/1786. Horní trám datovaný po roce 1858 byl do roubené konstrukce vložen dodatečně v souvislosti s výměnou poškozeného prvku (Foto a zaměření D. Alterová, 2017, počítačové zpracování J. Dudek, 2019)

Roubení velké jižní světnice tvořily většinou hraněné trámy s ponechanými oblínami, posazené na podezdívce, místy dodatečně zvýšené. Roubená konstrukce byla zpočátku zřejmě pohledově příznaná a až posléze opatřená omítkou. Na vnější straně trámů se nacházely mělké záseky sekerou pro snazší nanesení patrně hliněné omítky s plevami, kterou v mladším období nahradila omítkou novodobá, nahozená na přibitý rákos. Ze strany interiéru byly do roubených stěn nabitý dřevěné klínky a na takto připravený povrch nanesená hliněná omítky s plevami i kousky stébel.

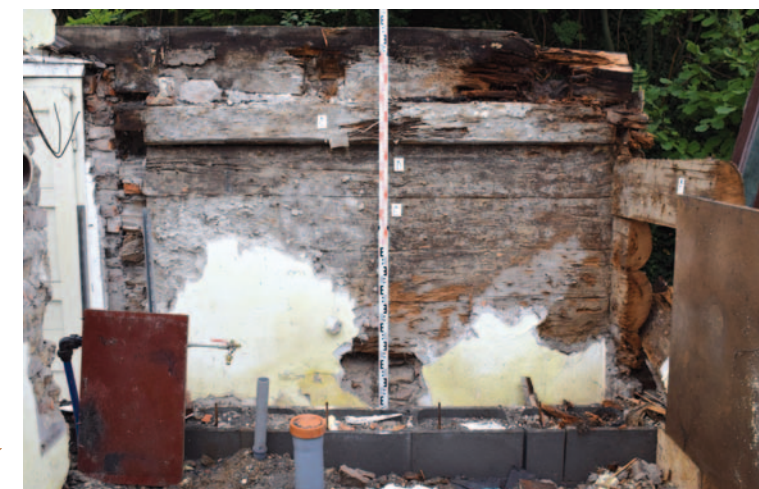
Pobled na západní roubenou stěnu někdejší komory, později severní světničky – m. č. 004 – v průběhu demolice domu čp. 383 a její kresebná dokumentace. V kresbě jsou vyznačeny dendrochronologicky datované trámy, které byly zhotoveny z jedlí skácených v létě 1784 (Foto a zaměření J. Koudelová, 2017, počítačové zpracování J. Dudek, 2019)

V roubení severní světničky, někdejší komory, se uplatňovaly převážně podélně půlené kmeny nebo-li půlkuláče. Roubená konstrukce z půlkuláčů musela být zvenku před omítnutím doplněna deskami a odkory z důvodu vyrovnání mohutných oblín. V interiéru menší světničky sice místy zůstaly v roubených stěnách nabitý dřevěné klínky určené pro hliněnou omítku, ovšem naposledy zde byla nahozena novodobá omítky na drátěné pletivo.

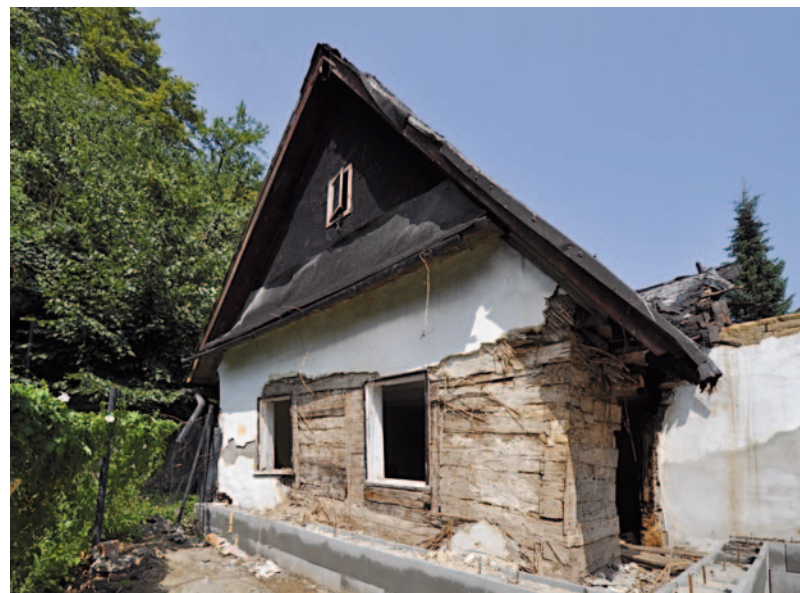
Po odstranění části omítek ze strany exteriéru i interiéru domu čp. 383 při jeho demolici byly odhaleny části roubené konstrukce jižní světnice a menší severní světničky – bývalé komory. V roubených stěnách obou místností bylo možné sledovat pozdější úpravy, jako například zvětšení okenních otvorů nebo odstranění úseku roubení za účelem jeho nahrazení zděnou konstrukcí kvůli novému umístění inovovaného otopného zařízení.
