Jak se bydlelo ve městě

kritický katalog výstavy

1. O katalogu	6
2. Od městského hradu k domku na předměstí	8
3. Opavský hrad – zeměpanská rezidence ve městě	20
4. Dům čp. 115 – měšťanské obydlí v Opavě	52
5. Dům čp. 38 – měšťanské obydlí v Příboře	92
6. Dům čp. 348 – obydlí na místě špitálku v Příboře	118
7. Dům čp. 383 – předměstské obydlí v Příboře	144
8. Namísto závěru	170
Summary	174
Seznam pramenů, literatury a dalších zdrojů	176
Seznam zkratek	187

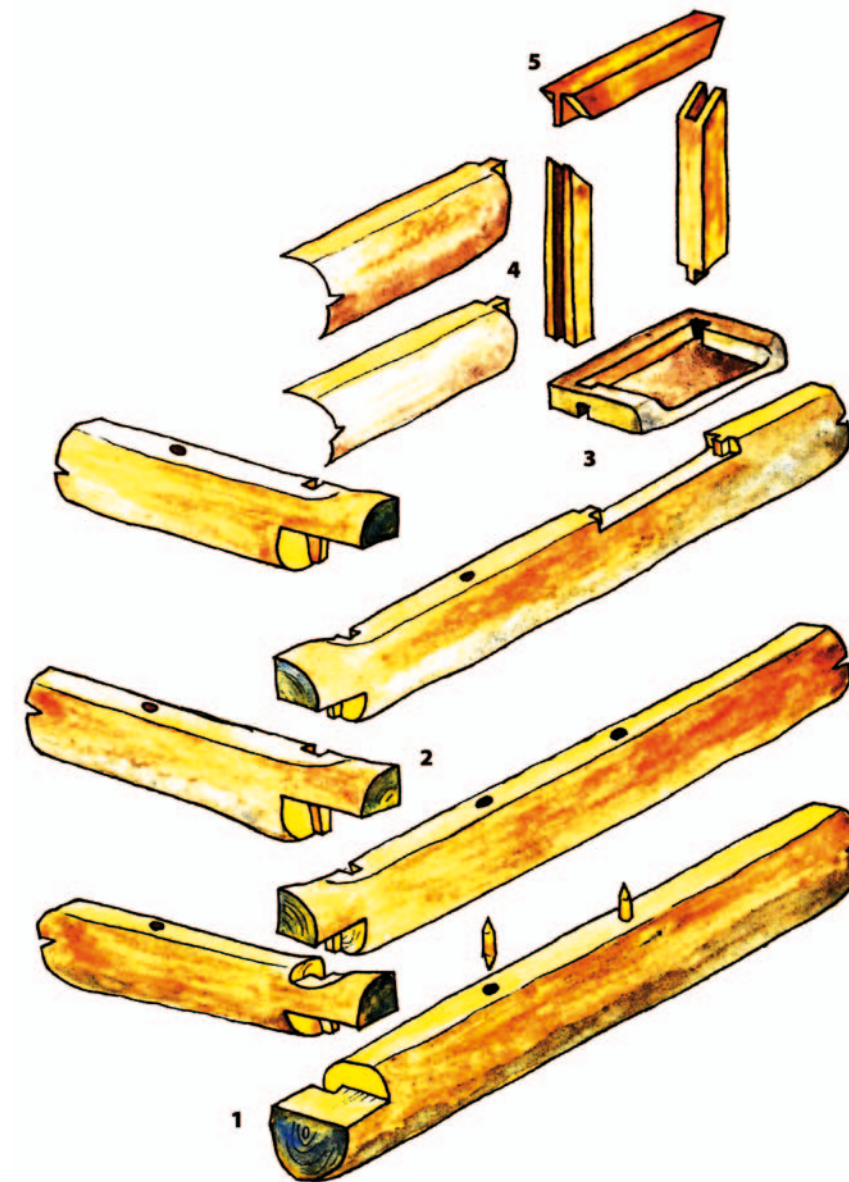
Kresba od Jiřího Langerera názorně ukazuje konstrukci roubené stěny na Lašsku a Těšínsku: 1 – prahový trám a mezitrámové spojení kolíky, 2 – nárožní spoje s vnitřními zámky, 3 – okenní parapet, 4 – spoj na pero a drážku využitý u okenního otvoru, 5 – klínové nadpraží okenního otvoru (Převzato z: LANGER, Jiří a kol. Beskydy – stavby a život v nich. Třinec: Wart, 2011, s. 35)

Roubenou neboli srubovou konstrukci tvoří hraněné trámy, kuláče či půlkuláče (kmeny nebo podélně půlené kmeny) horizontálně kladené na sebe a v nárožích svázané pomocí tesařských spojů.²⁵ U roubených konstrukcí se můžeme setkat s různou mírou opracování vodorovných prvků (například trámy hraněné ze dvou, tří a čtyř stran, s ponechanými oblínami či bez nich), s několika typy nárožních spojů (překampování, jednoduché nebo dvojité přeplátování, zaroubení rybinou apod.), a bylo-li třeba, také s rozdílnými způsoby vyplnění či zakrytí spár mezi prvky – používal se nabíjený mech, provazce z trávy ostřice či mechorostů vyššího vzrůstu, mazanina, dřevěné lišty (stěnky) atd. Součástí roubených stěn bývají rovněž tesařsky řešené dveřní a okenní otvory a pochopitelně i zavázání roubených vnitřních příček. Na stavební konstrukce bylo využíváno především dřevo jehličnaté, zejména jedle a smrk, a z listnatého dřeva nejčastěji dub.

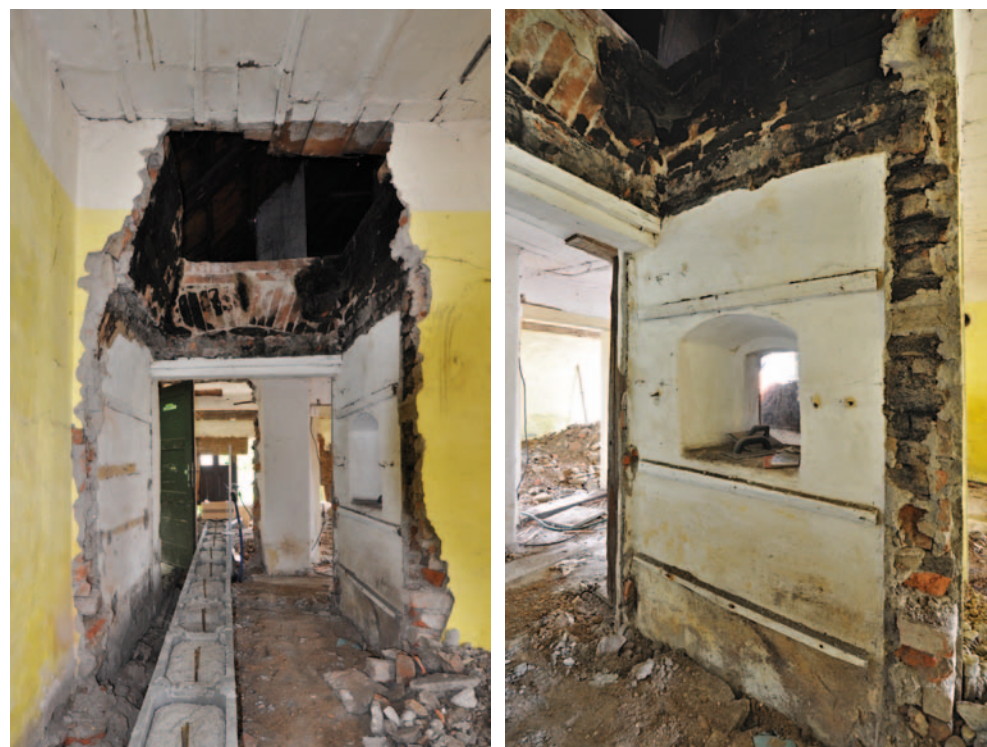
Bývalý kuchyňský kout, který nazýváme černou kuchyní, byl vydělen z jihozápadního rohu síně domu čp. 383. Zrušením staršího kuchyňského provozu se tento prostor začal využívat ke skladování – plnil sekundární funkci komory. Po odstranění dodatečně provedeného rovného stropu během demolice bylo obnaženo cihelné zdivo v rozsahu severního záklenku a po stranách zešíkmených úseků zděné konstrukce – jednalo se o spodní partii dymníkového komína kónického tvaru, později ubouraného. Pod vynášecí záklenek vyplněný cihlami byl vložen dřevěný překlad tvořený dvěma trámky. Odhalené zdivo pokrývaly zplodiny hoření. V mohutné krátké východní zdi někdejší černé kuchyně se nacházel otvor s hlubokou zešíkmenou špaletou, ukončený segmentovým záklenkem. Otvor zřejmě zajišťoval přísun vzduchu i trochy světla do kuchyně ze síně. Popisovaný prostor naposledy oddělovala od velké jižní světnice novodobá příčka z cihelného zdiva. Základové kamenné zdivo, nejspíše v místě podesty staršího otopného zařízení, bylo znatelné ve výkopu základů nové stavby.

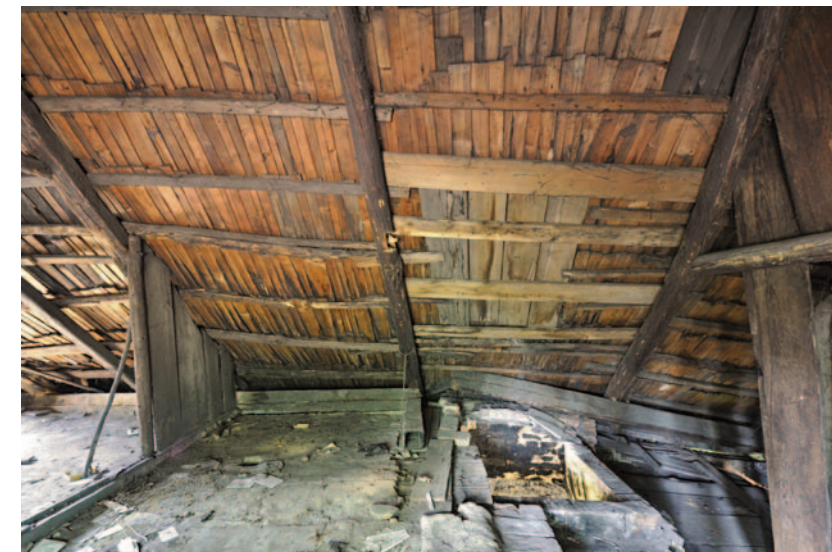
Relikty ubouraného dymníkového komína byly pozorovatelné rovněž z prostoru půdy. Zhruba uprostřed západní střešní roviny, přímo nad černou kuchyní, se nenacházela starší šindelová krytina dochovaná ve zbytku půdy, nýbrž bednění. Díra po vyústění komínového tělesa nad střechu domu musela být po jeho zrušení zakryta deskami. Samotné ústí dymníkového komína ze strany černé kuchyně bylo uzavřeno rovným stropem.

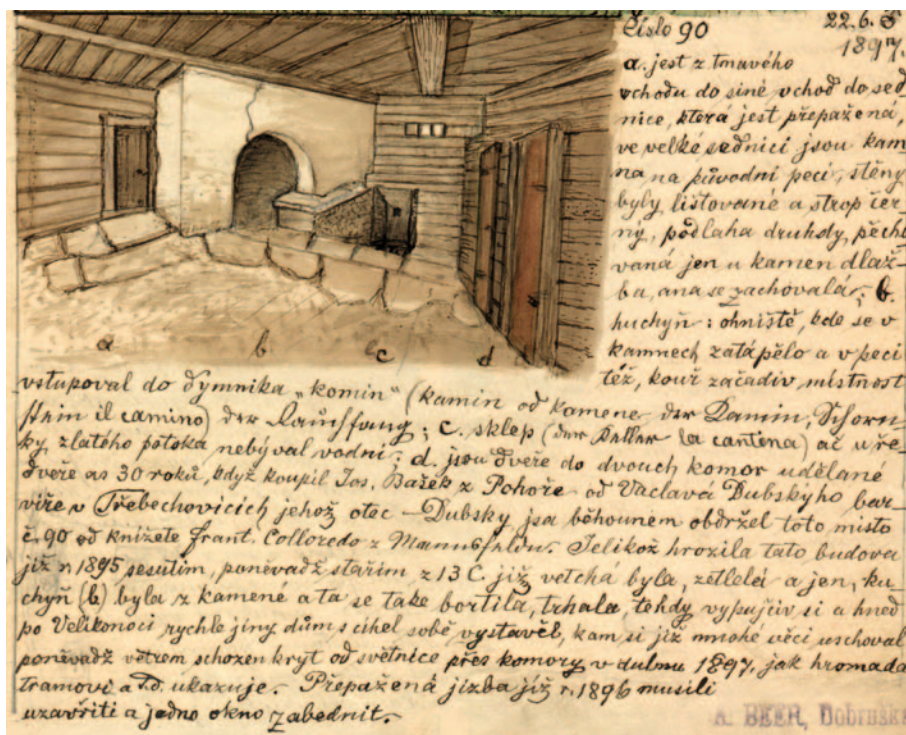
Pobled do síně roubeného domu čp. 90 v Dobrušce ve východních Čechách, jak jej zaznamenal Alois Beer v červnu 1897. V rohu síně byla umístěna zděná černá kuchyně se vstupem ukončeným půlkruhovým záklenkem. Z průvodního popisu je zřejmé, že z kuchyně se zatápělo v kamnech i peci a kouř byl z prostoru odváděn dymníkovým komínem. Vedle kuchyně se nacházely dveře do světnice, další vstupy vedly do sklepa a dvou komor (Archivní sbírka Vlastivědného muzea Dobruška, Pozůstalost Aloise Beera, sign. XIV/228, sešit 8, obrázek 65)

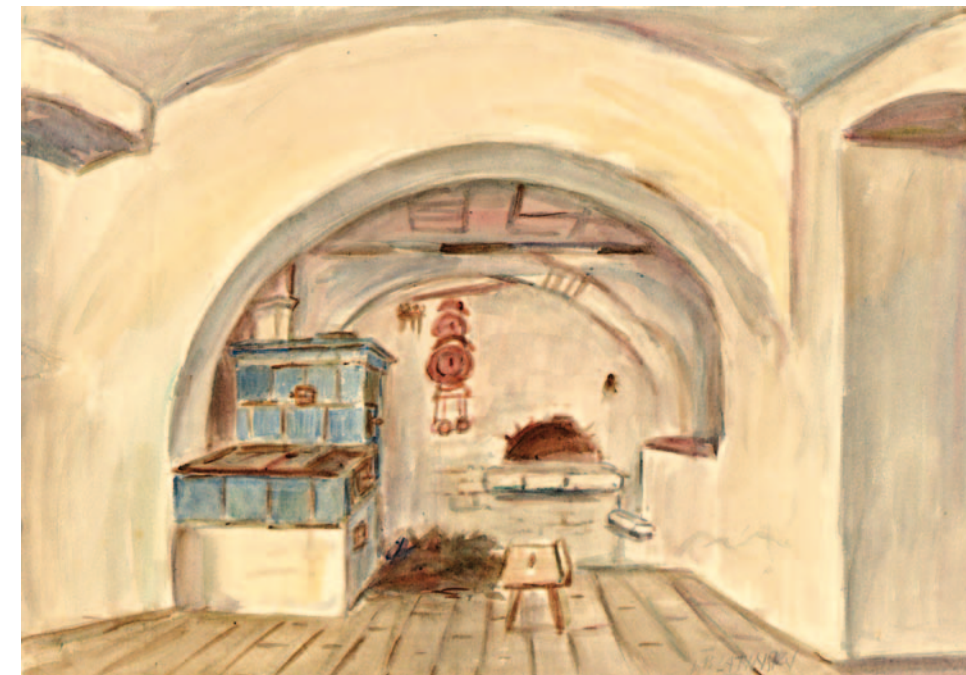
Inovovaný kuchyňský provoz v prostoru síně na vyobrazení od Josefa Korejze Blatinského, který se zachoval do přelomu 50. a 60. let 20. století. V kuchyni – kuchyňském koutě – byl instalován zděný sporák s nástavcem trouby, v zadní stěně se nacházelo ústí chlebové pece. Otopné zařízení bylo kouřovodem napojeno do komína, jehož ústí bylo již z prostoru kuchyně uzavřeno (Sbírka Muzea a galerie Orlických hor v Rychnově nad Kněžnou, Pozůstalost Josefa Korejze Blatinského, obrázek 19A/304)

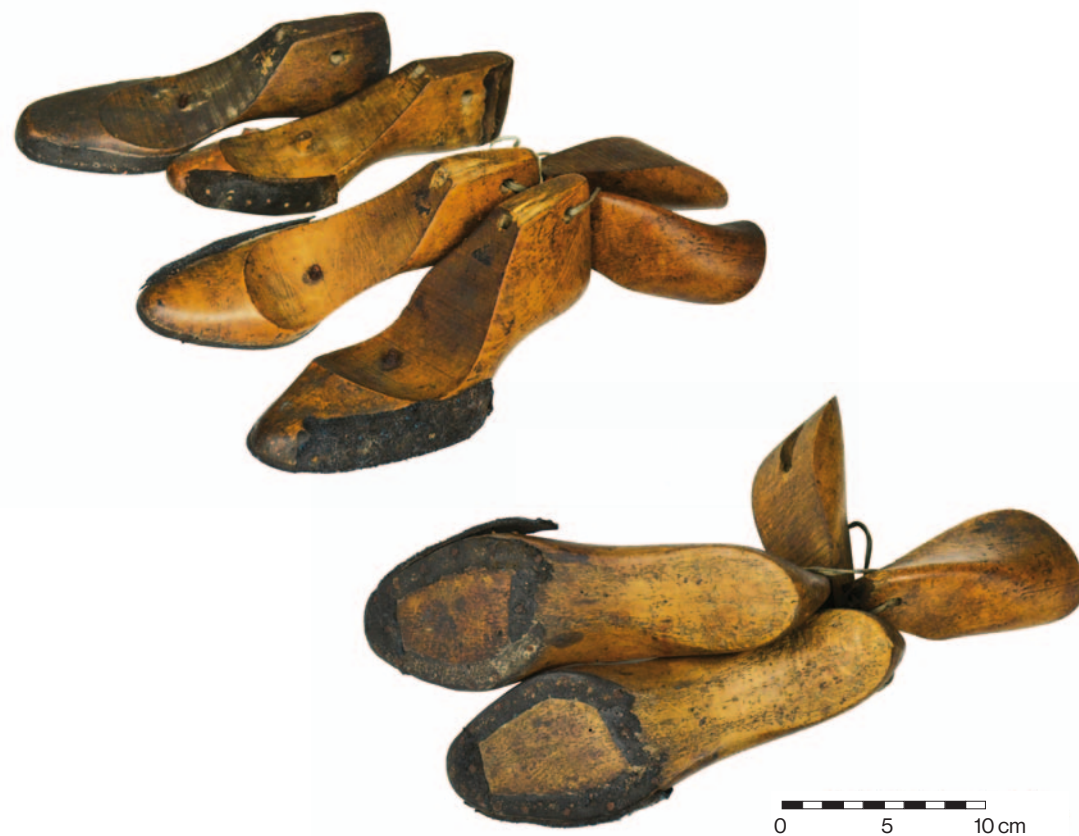
Příbor, dům čp. 383, vybavení zaniklé dílny či pracovního místa

dřevo, kůže, textil, kov

Obuvnická kopyta různých velikostí, pocházející z domu čp. 383, byla do příslušné paměťové instituce odevzdána během demoličních prací tehdejší majitelem. Obuvnictví neboli ševcovství, tj. řemeslo zabývající se zhotovováním a opravami obuvi, je díky archeologickým nálezům a písemným pramenům doloženo již od středověku.²⁸ V období vrcholného středověku zaznamenáváme dělení obuvníků na výrobce obuvi a na její opraváře, což však nevyklučovalo spojení obou činností. Ve městech vznikaly

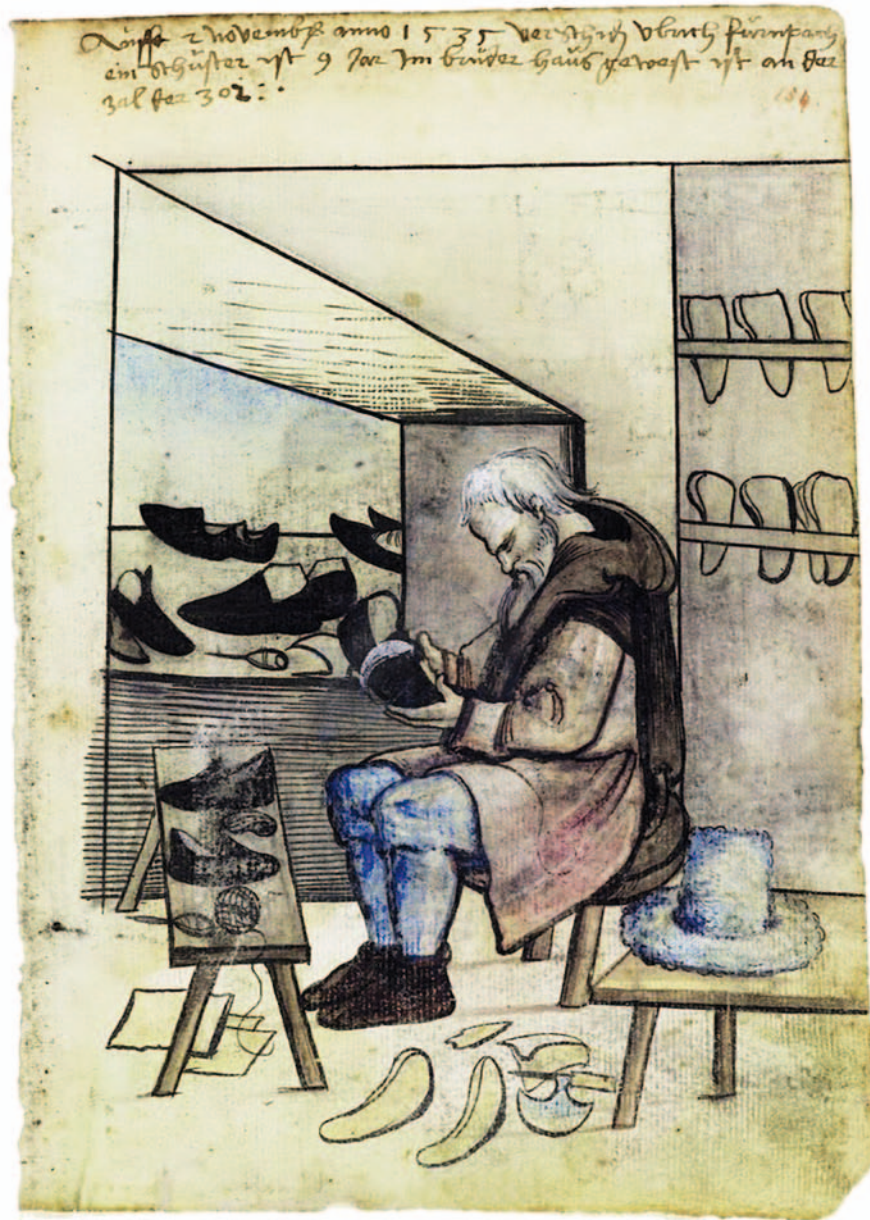
Kresba zachycuje ševce Ulricha Fürnpacha při výrobě obuvi, jak sedí na ševcovské stoličce a nejspíše upravuje botu vnějším strubadlem ve své dílně. Na vyobrazení vidíme běžné obuvnické nářadí a pomůcky: řezací nůž na kůži ve tvaru půlměsíce, sídla, přívzi a v nástěnném držáku ševcovská kopyta (Stadtbibliothek Nürnberg, Hausbuch der Mendelschen Zwölfbrüderstiftung, Band 1, 1535, Amb. 317.2^o, fol. 154r, dostupné z: <https://hausbuecher.nuernberg.de/75-Amb-2-317-154-r/data>)

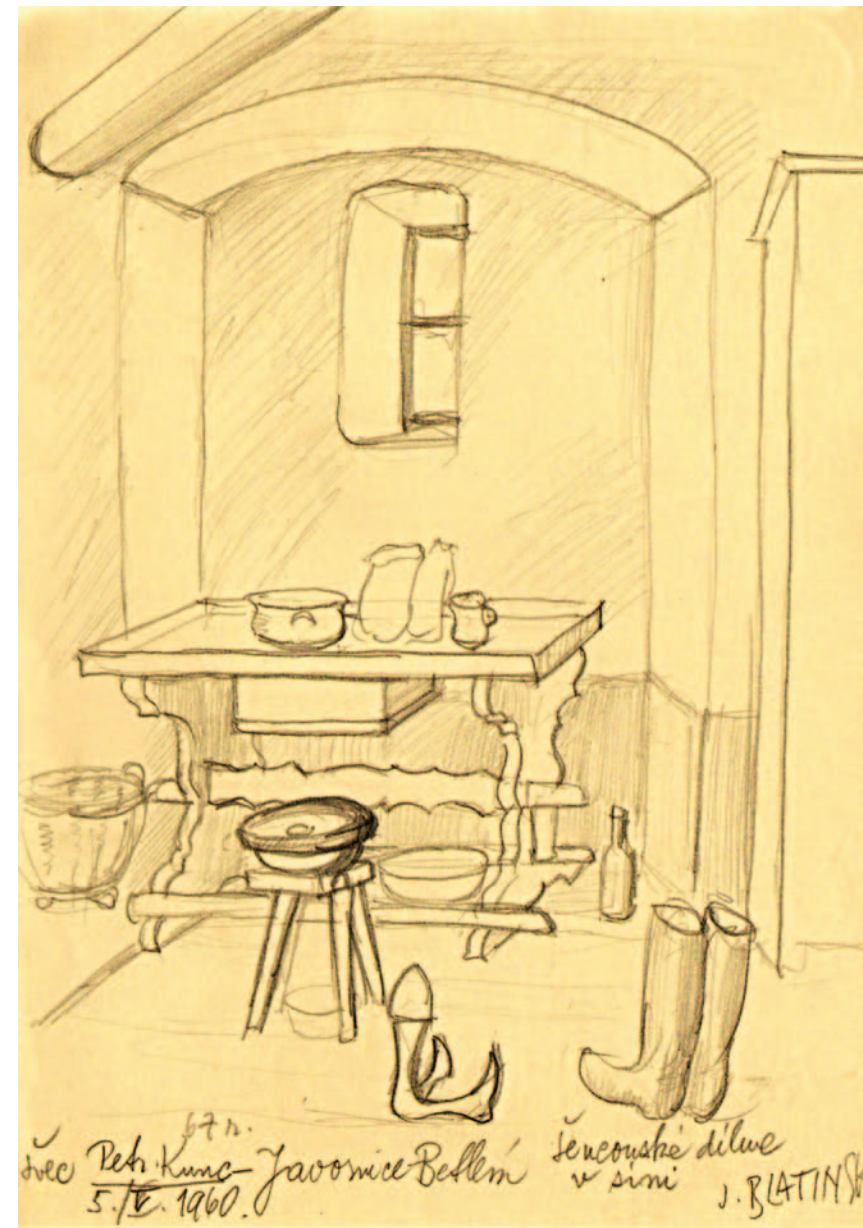
Ševcovská dílna Petra Kunce v prostoru síně domu v Javornici, v místní části Betlém, kresebně zachycená Josefem Korejzou Blatinským v květnu 1960. V dílně sice nenajdeme obvyklé obuvnické nářadí, skica však zobrazuje skromné pracoviště ševce na vesnici ještě ve 20. století (Sbírka Muzea a galerie Orlických hor v Rychnově nad Kněžnou, Pozůstalost Josefa Korejze Blatinského, obrázek 19A/321)

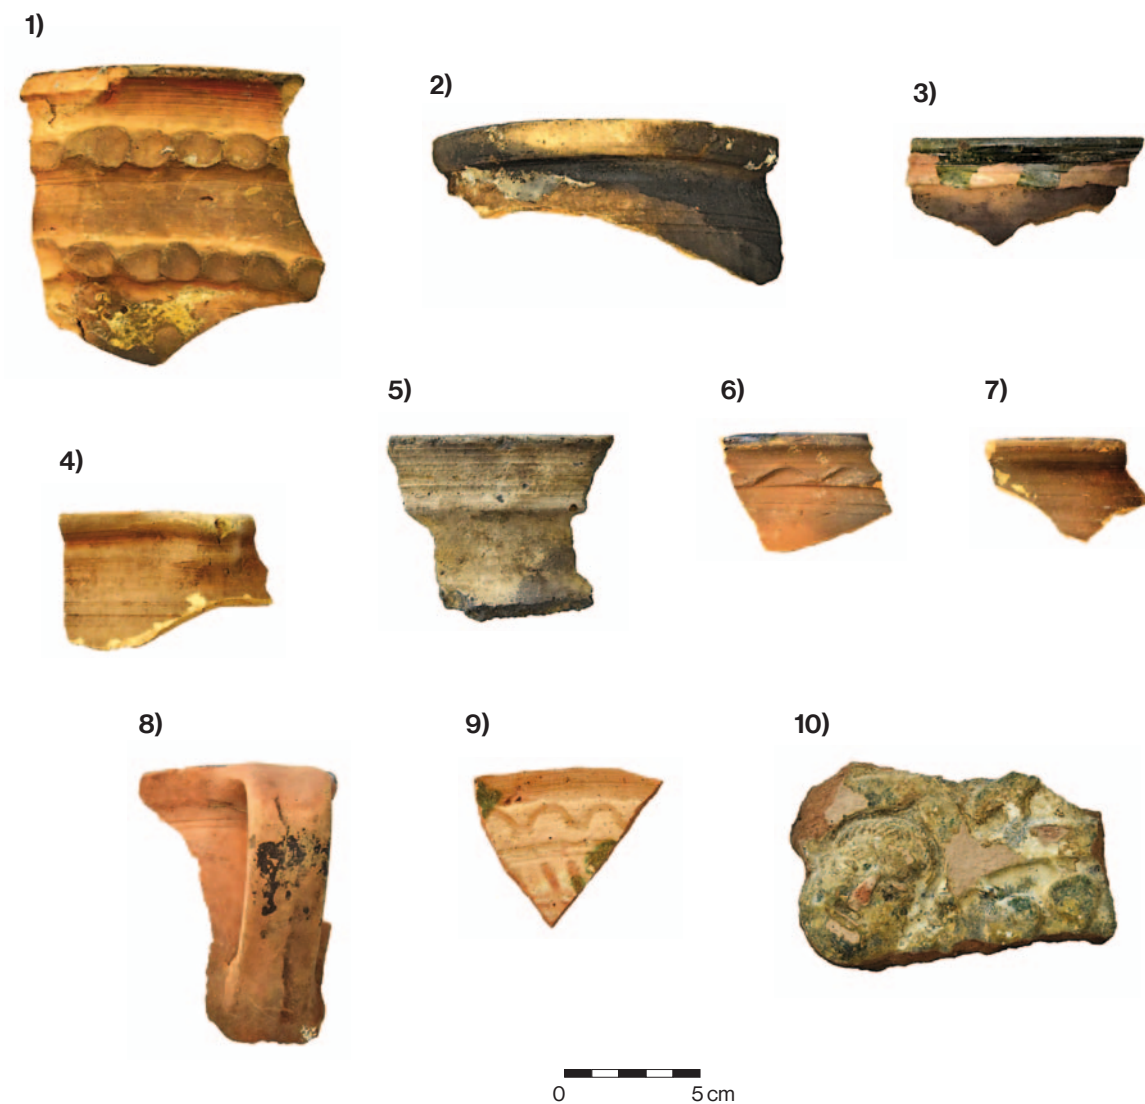
10 – fragment kachle s reliéfem obličeje a florální výzdobou, s poškozenou tmavě zelenou glazurou

Vybrané keramické zlomky reprezentují především kuchyňskou a stolní keramiku, odpovídající běžnému vybavení středověkých a zejména novověkých domácností. Jedinou výjimku v souboru představuje fragment kachle pocházející z kachlových kamen, která nejspíše vytápěla hlavní obytnou místnost – světnici.

Soubor keramických zlomků získaných při operativní dokumentaci zanikajících stavebních konstrukcí demolovaného domu čp. 383 nepochází z metodicky vedeného záchranného archeologického výzkumu a má tedy jen omezenou vypovídací hodnotu. Jde o keramické střepy vyzvednuté z výkopu určeného pro základy novostavby, která nahradila částečně roubenou obytnou stavbu. Sledovaný výkop procházel interiérem domu a přibližně kopíroval průběh jeho západní obvodové stěny v rozsahu jižní světnice, někdejší černé kuchyně a severní světničky (bývalé komory). Jelikož získaný materiál pochází z různých vrstev a archeologicky nezjištěných situací, můžeme jej pouze obecně charakterizovat ve vztahu k dané lokalitě jako celku.

Z dotčeného místa byly vyzvednuty a do Muzea Novojičínska předány řádově nižší stovky keramických zlomků. Kvantitativně v souboru převládá rezná, nepolévaná nebo jen lokálně (vnitřek nádob, někdy s přetečením glazury na vnější stranu okraje) polévaná keramika. Zboží je většinou kvalitní, spíše tenkostěnné, ostře vypálené nejčastěji do světlých odstínů. Sběr popisovaného materiálu probíhal v časové tísní, čemuž odpovídá i jeho neintencionální selekce – v souboru jednoznačně převažují větší a nápadnější zlomky, příznačně okraje, dna, ucha či nožky nádob. Většinu vyzvednutého materiálu můžeme zařadit do období pozdního středověku až novověku, přičemž vrcholně středověkou výrobní tradici lze zaznamenat jen u několika kusů. Toto zjištění vcelku koresponduje s charakterem lokality, jež se nalézá na východním úpatí kostelního vrchu, v nivě řeky Lubiny. Jedná se o prostor sídelně méně atraktivního předměstí, které bylo v minulosti často v dosahu záplav (i dnes je levý břeh regulované řeky vzdálen od domu pouhých 80 m). Je tedy pravděpodobné, že osídlení se zde začalo rozvíjet vůči městskému jádru s jistým zpožděním.
